Porada k rozboru bezpečnosti za 1. čtvrtletí 2017

Rozbor bezpečnosti za 1. čtvrtletí 2017

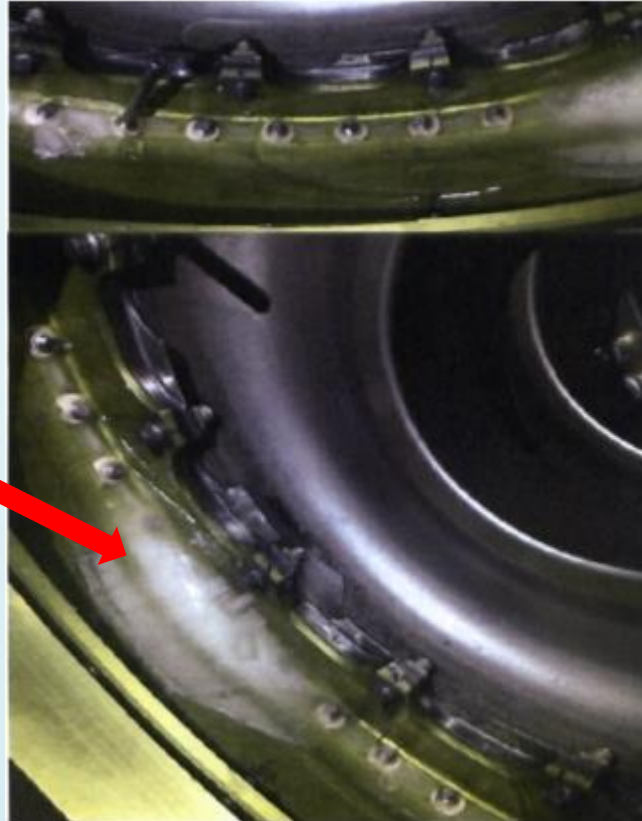
Incident Boeing 737 - pokračování:

- ➔ Po startu z EPWA ohlásila posádka letounu tuzemského dopravce zvýšené vibrace motoru č. 2.
- ➔ Vrátila se zpět na letiště vzletu, kde bezpečně přistála.
- ➔ Při odstraňování závady byly provedeny inspekční práce na kontrolu vibrací u obou motorů.
- ➔ Dále byla odstraněna voda a led z prostoru zadního kužele motoru č. 2. Prostor byl vysušen horkým vzduchem.
- ➔ Po přistání s větší hmotností než je povoleno, byla na letadle provedena předepsaná kontrola před uvolněním do dalšího provozu.

Led v prostoru
zadního kužele
motoru č. 2.

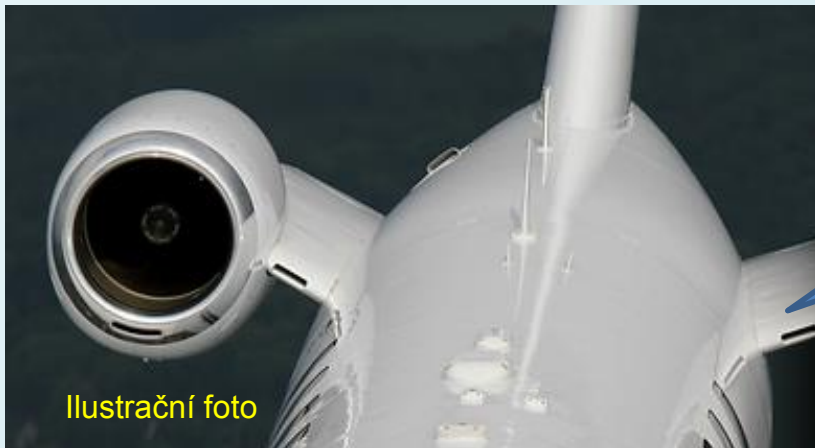
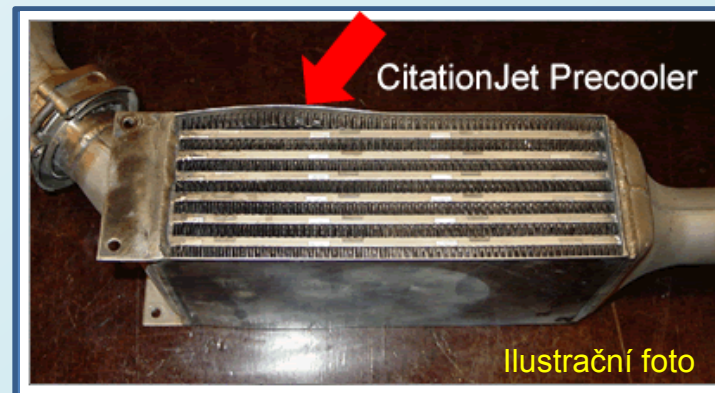
Incident Cessna 525 B - pokračování:

- ➔ Během stoupání po vzletu Cessny 525 B tuzemského dopravce z letiště EDDL (Düsseldorf) se rozsvítila signalizace „AIR DUCT OVER HEAT“ (přehřátí větve odběru vzduchu) na dobu cca 2 s a poté zhasla.
- ➔ Posádka provedla podle nestandardních postupů postup „M3“. Parametry motorů byly v normě. Posádka pokračovala v letu na cílové letiště.
- ➔ Při poletové prohlídce byla zjištěna chybějící část barvy na horní straně pylonu levého motoru a změna barvy vzduchového předchladiče.
- ➔ Závada vzduchového předchladiče způsobila tepelné poškození částí pylonu a potahu horkým vzduchem odebíraným od kompresoru motoru.

- Silové prvky pylonu, vyjma hlavního nosníku, musely být nahrazeny nově vyrobenými a individuálně certifikovanými díly.
- Po nezbytných technických opatřeních byl proveden technický přelet k zahraniční servisní organizaci.

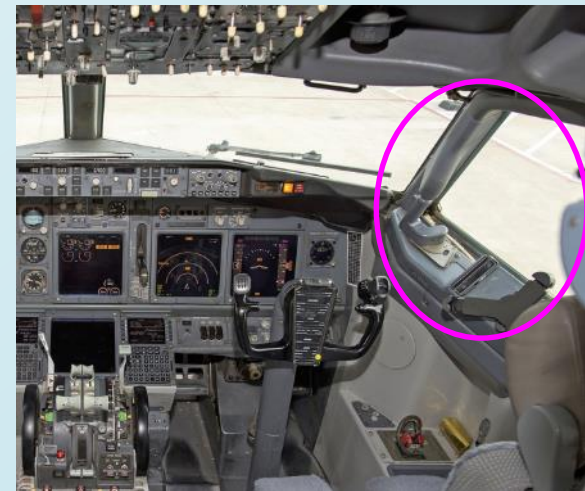
- ➔ Po startu z OOMS zaznamenala posádka letounu tuzemského dopravce během stoupání do FL 320 rozlepení pravého otevíratelného okna.
- ➔ Vrátila se zpět na letiště vzletu, kde po přistání došlo k prasknutí a rozbití rozlepeného okna.
- ➔ Na letišti byla provedena výměna okna a po provedení zkoušky na těsnost bylo letadlo uvolněno do dalšího provozu.

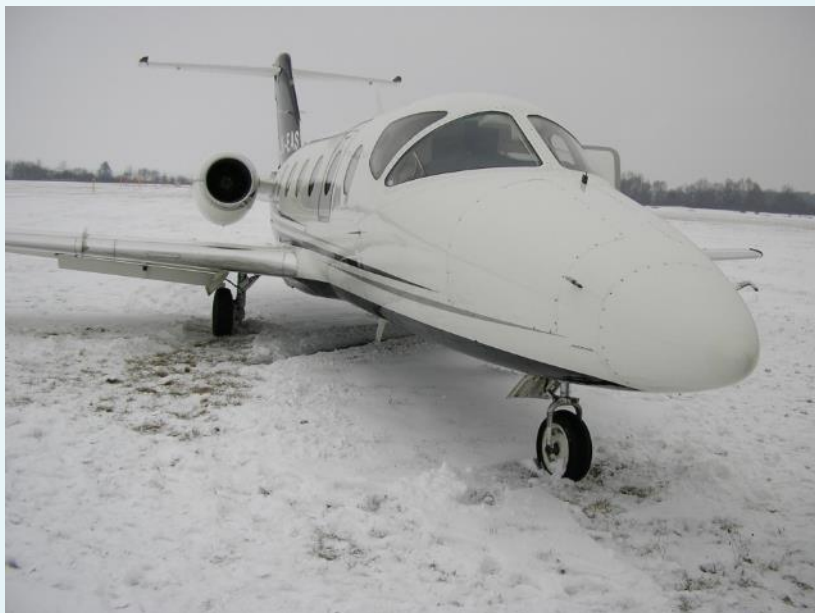
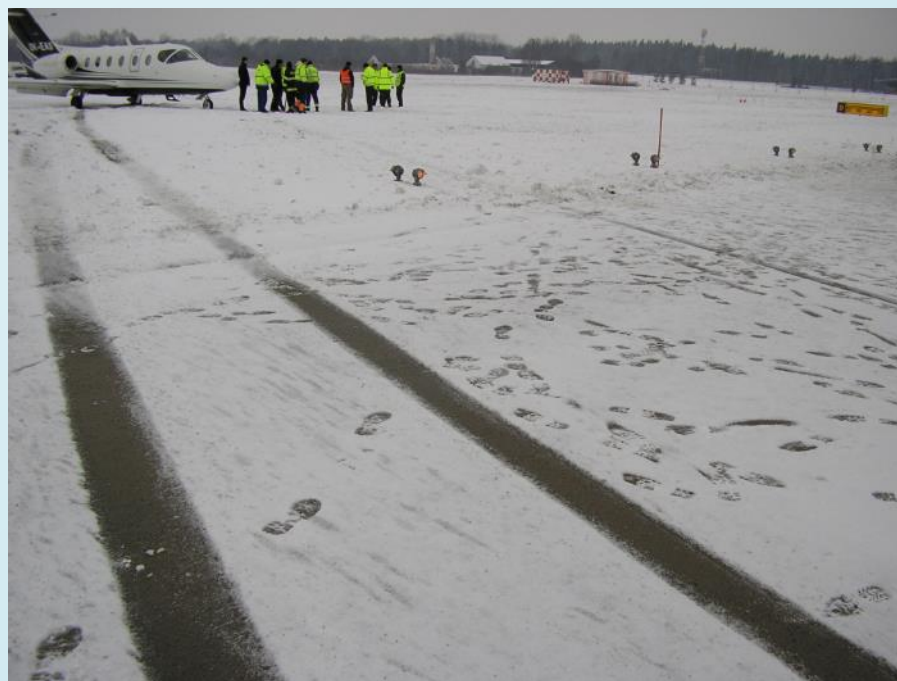
Incident Beech 400A - pokračování

- ➔ Při získání vizuálních referencí posádka viděla, že dráha je pokrytá sněhem a značení dráhy vidět nebylo.
- ➔ Po dosednutí použil pilot brzdy a pozemní spoilery, ale pocitově byl brzdňý účinek špatný. Když se blížili ke konci RWY 27, velitel letadla převzal řízení a pokusil se změnou směru prodloužit dráhu pohybu k vyjetí TWY D.
- ➔ Letoun se dostal do smyku a stočil se o cca 90° a vyjel za konec RWY 27 do předpolí, kde se asi 30 m od THR zastavil otočený o 170°.
- ➔ Posádka ohlásila vyjetí TWR, která aktivovala výjezd hotovostní jednotky.
- ➔ Nikdo z cestujících ani z posádky nebyl zraněn.

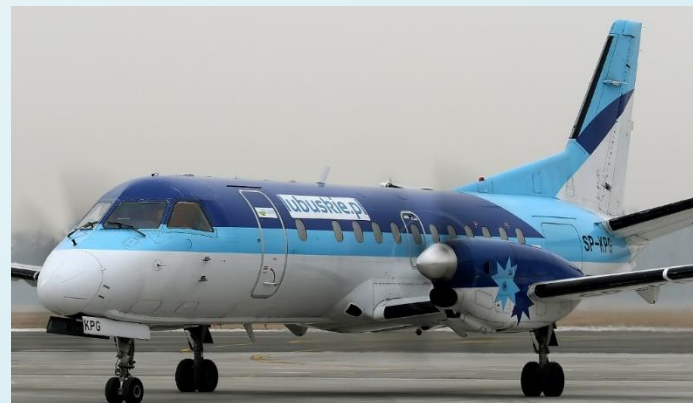
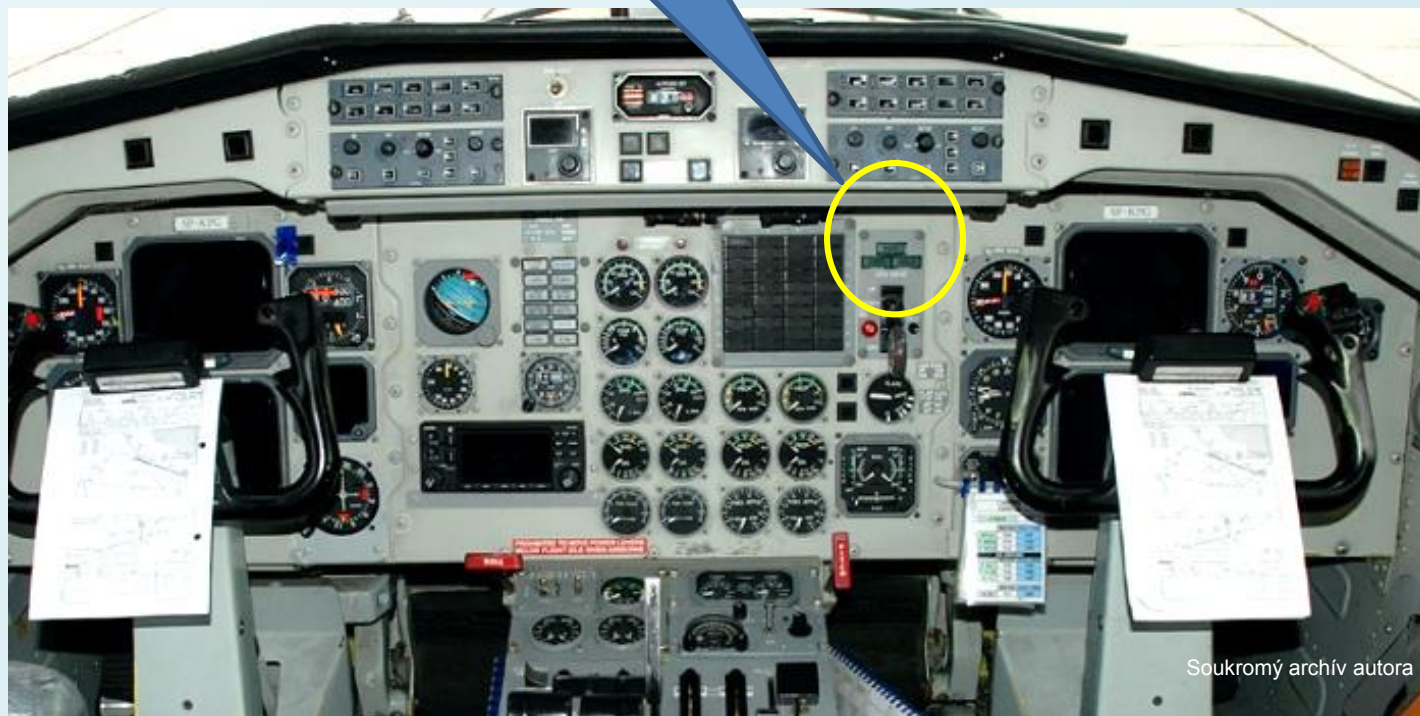
Incident Saab 340A pokračování:

- ➔ Při přiblížení pro RWY 24 pilot letounu zahraničního dopravce ohlásil indikaci nevysunutí levé hlavní podvozkové nohy.
- ➔ Požádal o kontrolní průlet na ověření polohy podvozku.
- ➔ Po kontrolním průletu a ověření vysunuté polohy podvozku řídicí věž letoun pokračoval okruhem na přistání.
- ➔ Kapitán letadla nepožadoval vyhlášení signálu „Místní pohotovost“.
- ➔ Následné přistání bylo bez závad. Jednalo se o technickou závadu indikace polohy podvozku.

SIGNALIZACE VYSUNUTÉ
POLOHY PODVOZKU

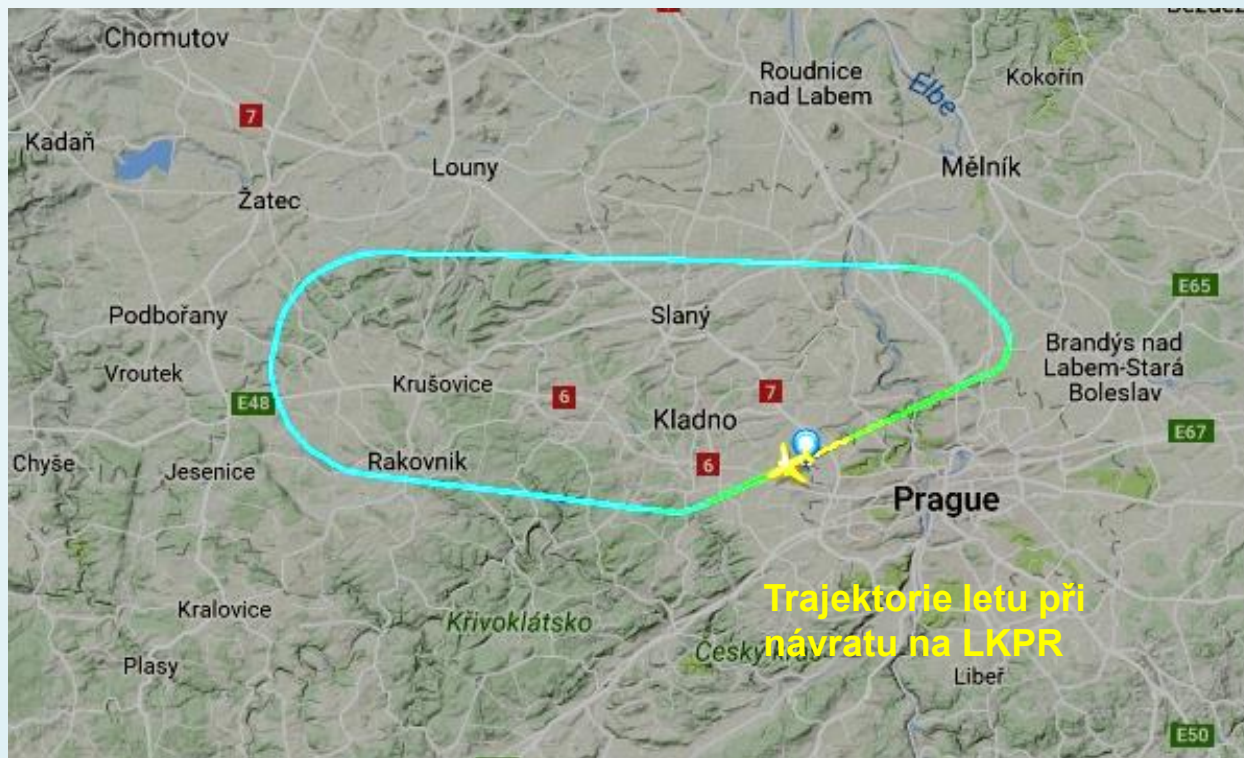
Incident Boeing 737, pokračování:

- ➔ Letoun tuzemského dopravce vzletl z RWY 24 LKPR k letu do EBAW (Antwerp-Anvers). Pilot krátce po vzletu ohlásil nezvyklý drnčivý hluk, jehož zdrojem byl drak letadla. Neznámý nespécifikovatelný hluk byl pouze v přední části trupu.
- ➔ Posádka se proto rozhodla pro návrat na letiště vzletu.
- ➔ Po přistání letounu byla provedena kontrolní prohlídka letounu – bez nálezu.
- ➔ Letoun byl uvolněn do provozu. Závada se již neopakovala.

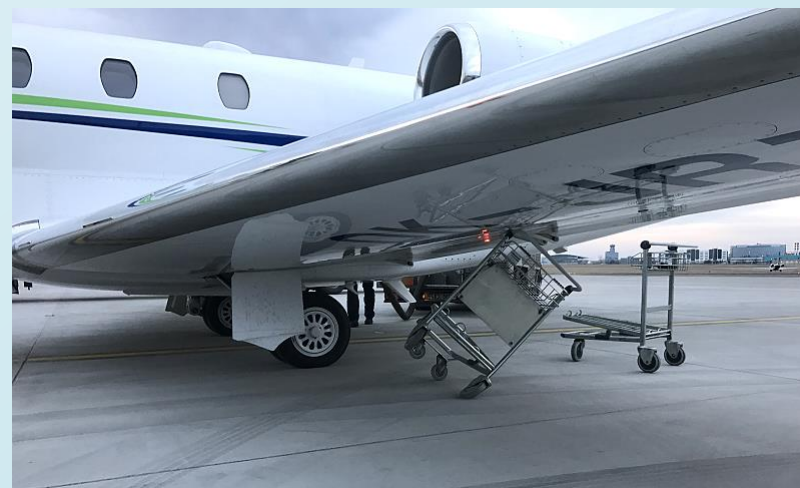
- Cestující na „jumpseat“ při vystupování z prostoru kokpitu zavadil o táhlo ruční brzdy a letoun odbrzdil.
- Letadlo popojelo o cca 3 - 4 m vzad a levou polovinou křídla narazilo do vozíků, které byly před zavazadlovým prostorem letadla. Jeden vozík se pod křídlem vzpříčil.
- Byla vyměněna poškozená klapka.

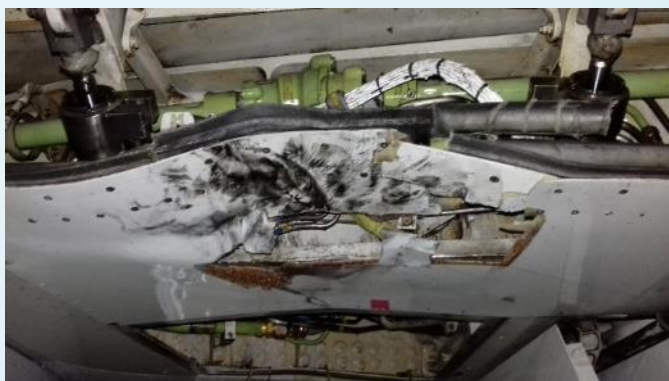
- Explózí pneumatiky po přistání bylo způsobené vážné poškození:
- hlavní podvozkové nohy a levé pneumatiky,
 - vodící kolejnice vztlakových klapek,
 - brzdového systému,
 - komponentů hydraulického systému,
 - systému ovládání spoilerů.

Spodní část křídla s transmisním hřídelem a šroubovými zdviháky ovládání vztlakových klapek.

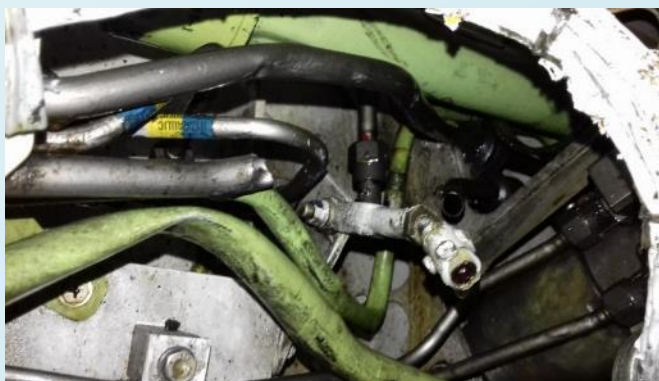
Poškozené potrubí hydraulického systému.

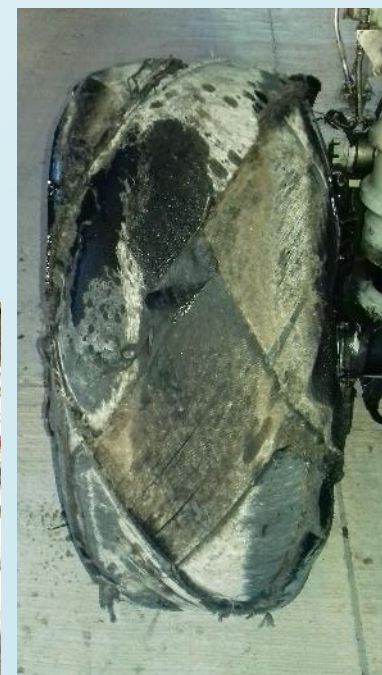
Poškozená Pneumatika.

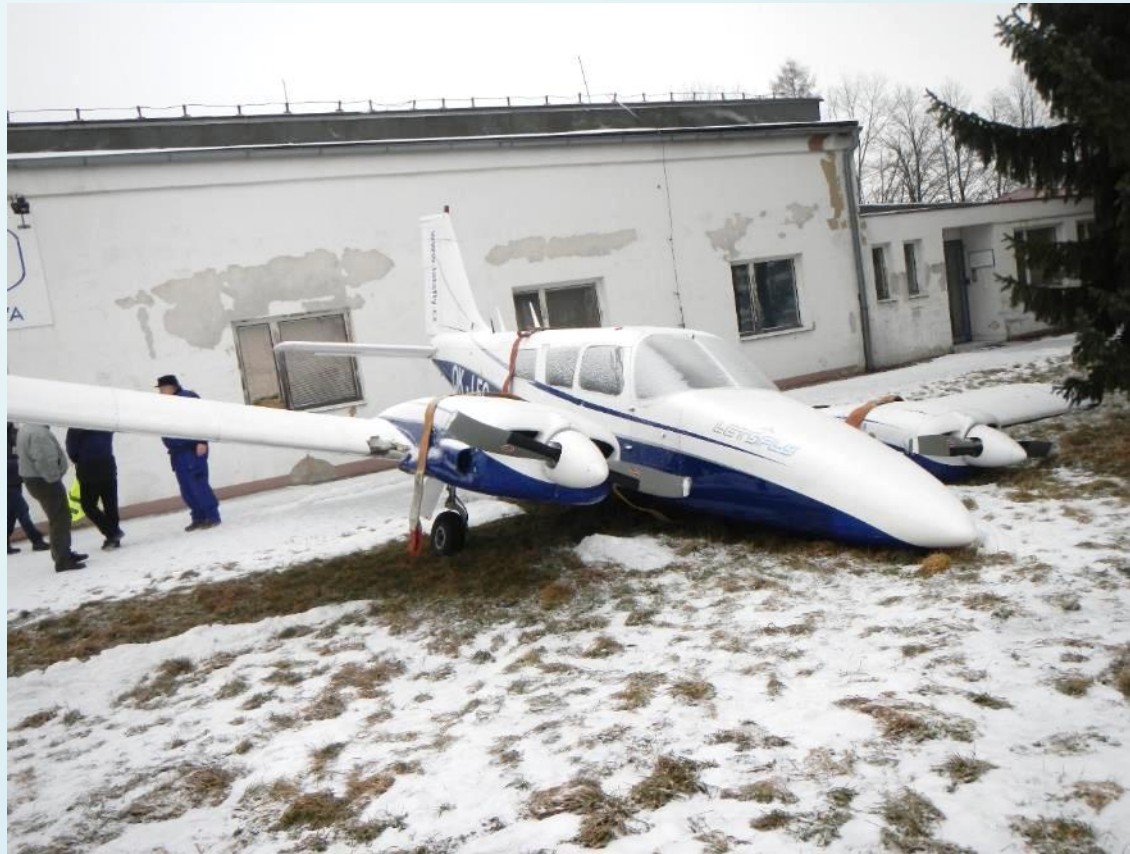
Letecká nehoda Piper PA34-200 - pokračování

- ➔ Pilot při přiblížení na přistání ohlásil, že nemá indikaci vysunutí podvozku a požádal o kontrolní průlet v blízkosti TWR pro vizuální kontrolu.
- ➔ TWR potvrdila, že všechny tři podvozkové nohy se jeví vysunuty a letoun pokračoval na přistání.
- ➔ Během výběhu po přistání došlo k samovolnému zavření pravé podvozkové nohy, letoun vybočil doprava a vyjel z RWY.
- ➔ Následně se vylomila levá podvozková noha a zavřela přední podvozková noha. Letoun se zastavil v trávě, cca 5 m mimo RWY.
- ➔ Ke zranění osob na palubě nedošlo.

Poškozený letoun po přemístění mimo pohybové plochy LKMT

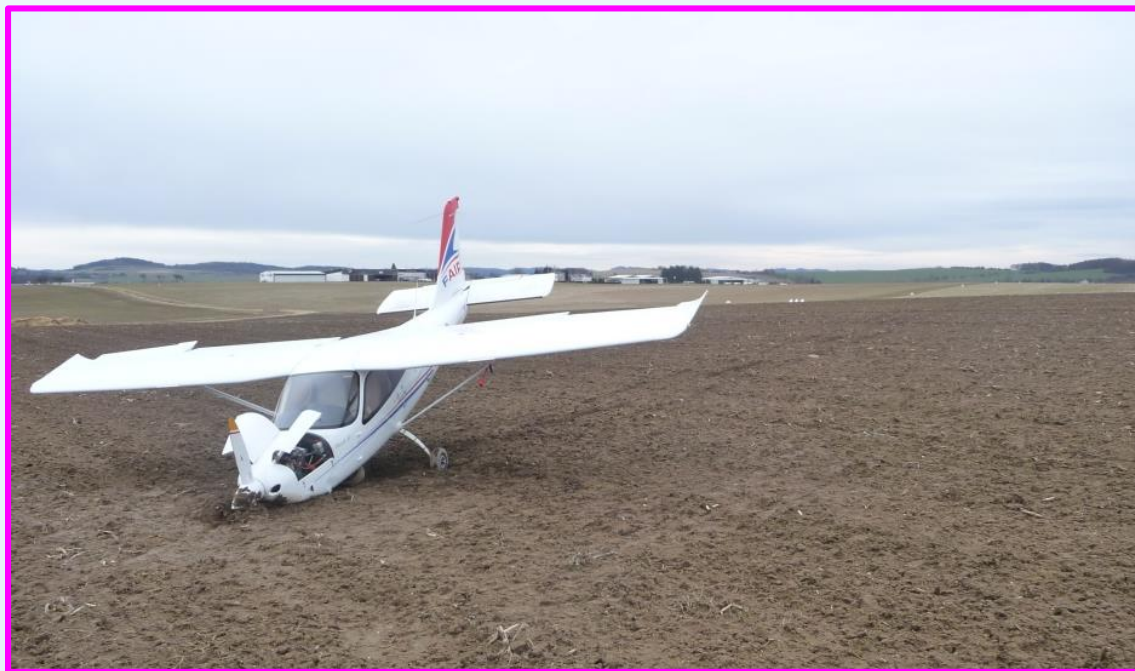
Letecká nehoda Tecnam P2008 JC - pokračování

- ➔ Posádka dvou pilotů, jeden byl instruktor, prováděla kondiční let.
- ➔ Vzlet zahájili z RWY 06.
- ➔ Vlivem rozměklého povrchu dráhy při rozjezdu došlo k jeho výraznému prodloužení.
- ➔ Posádka reagovala použitím většího přitažení řízení a letoun se nadzdvihl na vysokém úhlu náběhu do několika desítek centimetrů nad zem, ale nezačal stoupat.
- ➔ Na konci RWY 06 došlo k zachycení kol hlavního podvozku o terén, zbrzdění letounu a výběhu ve velmi měkkém uvláčeném předpolí.
- ➔ Důsledkem bylo zlomení nohy předového podvozku, zničení vrtule a poškození přídě letounu, včetně motorové přepážky.

Poškození letounu ve
výběhu

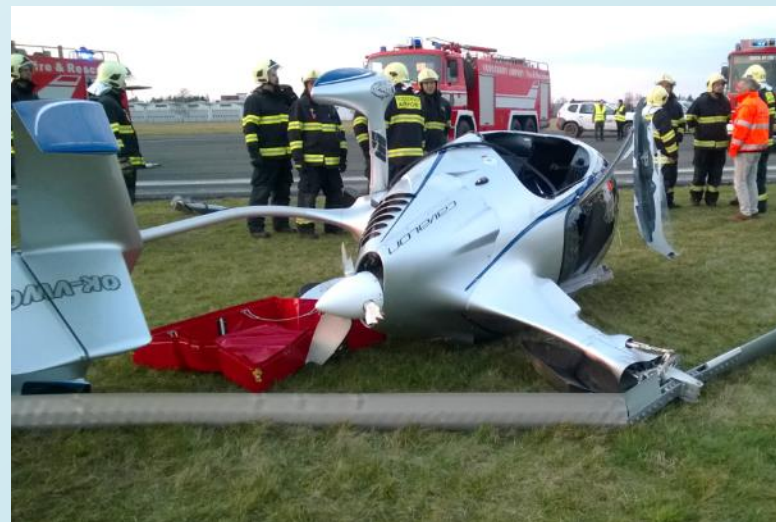
- ➔ Pilot prováděl vzlet z RWY 28.
- ➔ Neopravil dostatečně poryv bočního větru.
- ➔ UL vírník se naklonil na stranu, následně se příčně rozkmital a listy rotoru se dotkly země.
- ➔ Vírník v levé zatáčce vyjel z RWY a převrátil se.
- ➔ Pilot neutrpěl žádné zranění.
- ➔ Vírník byl poškozen.

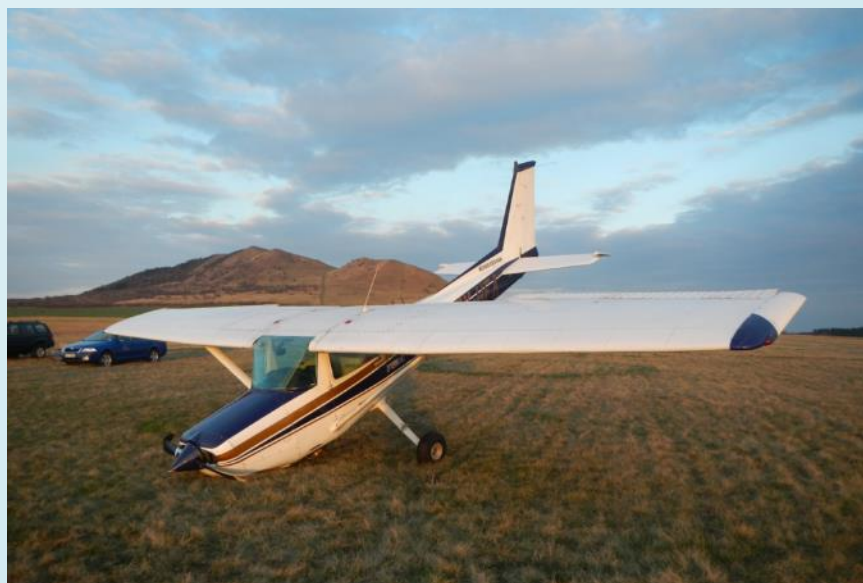
- Při přistání na LKRA došlo k několikanásobnému odskoku.
- Pilot s náletem 35 hodin nedokázal tyto odskoky zkorigovat.
- Při posledním odskoku došlo k dopadu letounu na předové kolo a následnému zlomení předového podvozku a poškození vrtule.
- Pilot nebyl zraněn.
