# ZÁVĚREČNÁ ZPRÁVA

**o odborném zjišťování příčin letecké nehody ultralehkého  
letounu D7 STRATON MINI TR1 poznávací značky OK – BUO 01  
v lese u obce Choceň - Dvořisko  
dne 13. září 2016**

Praha  
duben 2017

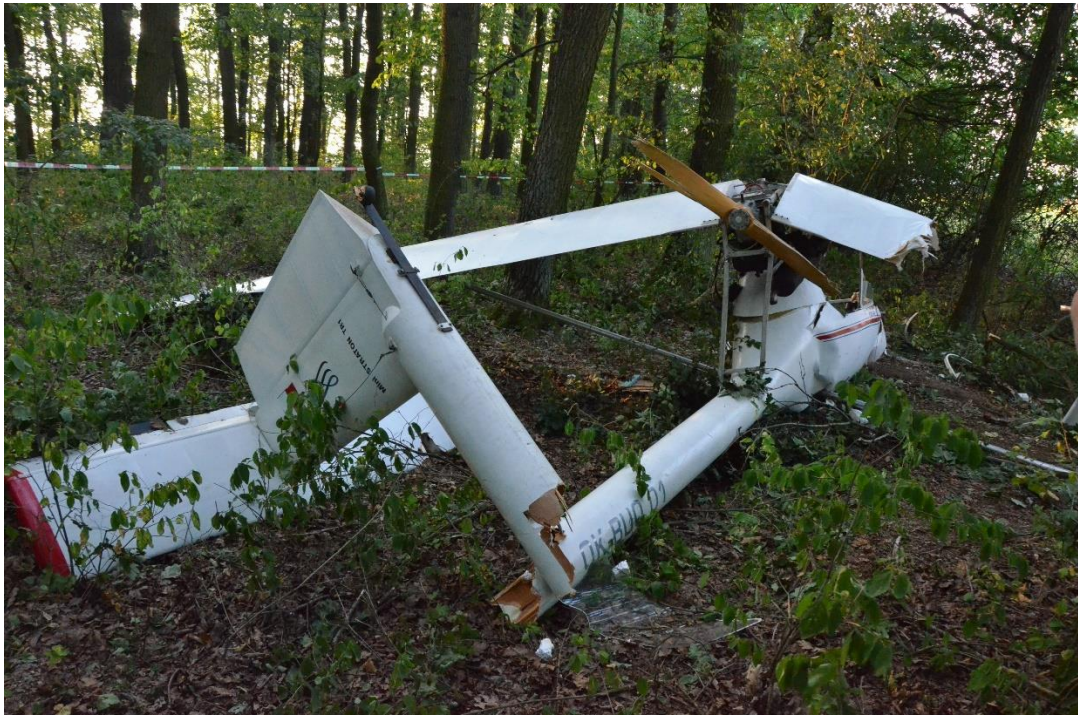
Ultralehký letoun byl po kontaktu s vrcholy kmenů vzrostlých stromů a následným nárazem přídě do země zcela zničen.

*Obr. č. 1: Trosky UL letounu na místě letecké nehody*

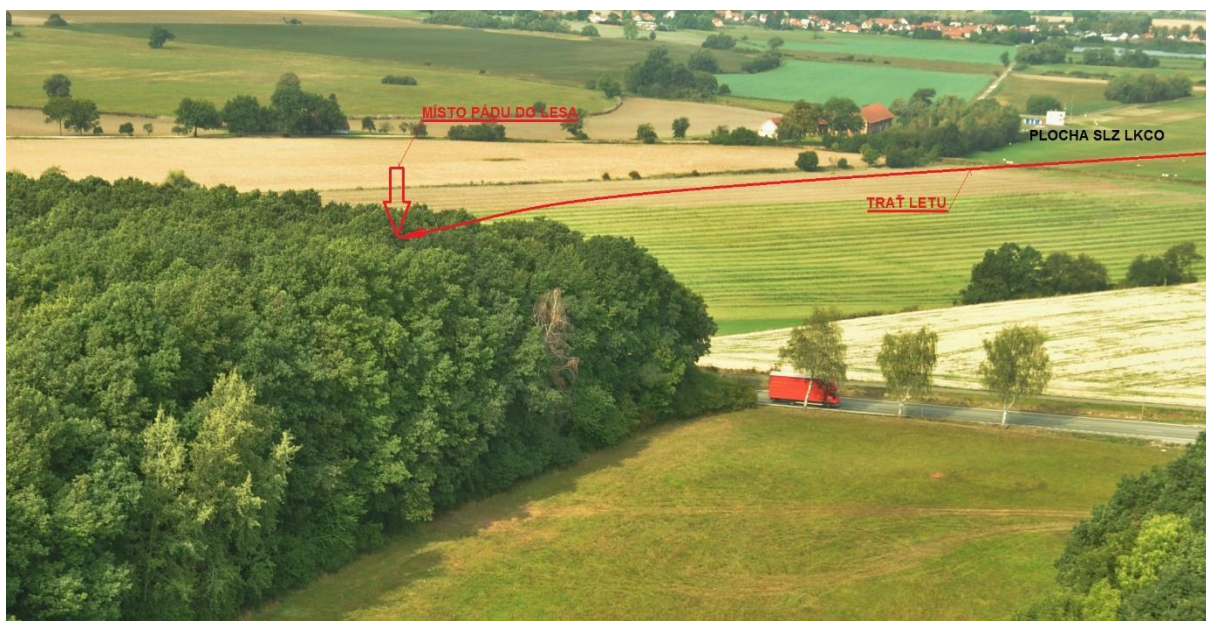
Místem letecké nehody byl prostor mezi vzrostlými stromy vysokými 12 – 13 m na kraji lesa v těsné blízkosti louky. Místo se nacházelo cca 65 m vpravo od silnice č. 357 ve směru na Choceň. Přesná poloha místa je uvedena v následující tabulce.

Trup UL letounu ležel natočený přídíl směrem na sever, nesl stopy po nárazu do korun stromů a byl ve stavu celkové destrukce. Značná část ulomené pravé poloviny křídla se nacházela cca 1,6 m od trupu a ležela souběžně s ním. Zadní část trupu byla ve vzdálenosti 2 m od uchycení motorového lože přelomená a ocasní část s vodorovnými a svislými ocasními plochami ležela kolmo k trupu UL letounu. Levá polovina křídla, včetně levé vzpěry byla nepoškozená a správně umístěná v úchytech. Přední část s kabinou pilota byla zničená nárazem do země pod strmým úhlem. Plexisklový překryt pilotní kabiny byl rozbitý a jeho části byly nalezeny na zemi v bezprostředním okolí UL letounu. Jednotlivé prvky ovládní UL letadla umístěné v pilotní kabině se nacházely na svých místech. Řídicí páka byla ohnutá, trosky kabiny jí bránily v pohybu. Páka ovládní přípusti motoru byla v poloze volnoběh, páčka ovládní sytiče byla v poloze vypnuto a spínače ovládní motoru byly v poloze zapnuto. Přístrojová deska se základními letovými a motorovými přístroji byla vytržená z pilotní kabiny. V zadní části pilotní kabiny se nacházela duralová trubka, na které bylo namontováno motorové lože. Motor nejevil známky vnějšího poškození. Nárazem došlo k uvolnění karburátoru a k vysunutí tlumiče výfuku z příruby výfukového potrubí motoru. Tlačná dřevěná dvoulístá vrtule byla pevně připevněná k unašeči motoru a oba její listy byly na konci ulomené. V palivovém systému motoru byl přítomen benzín a v nádrži paliva byl zjištěno neurčité množství paliva.

Obr. č. 3: Místo letecké nehody
