ZÁVĚREČNÁ ZPRÁVA

**o odborném zjišťování příčin letecké nehody
bezpilotního systému PRIMOCO UAV MODEL ONE-100
v ATZ letišťě Příbram, dne 13. února 2017**

Praha
Květen 2017

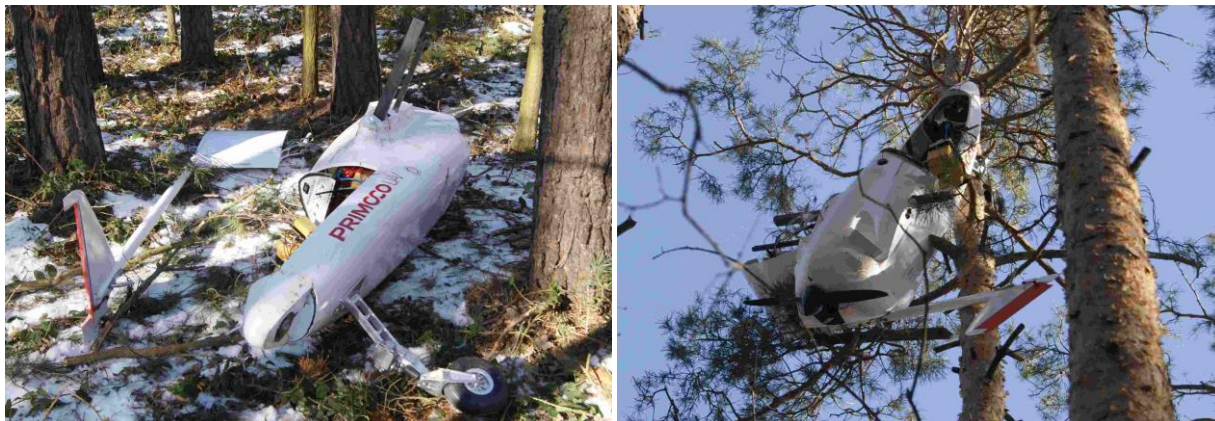
Místem nehody byl zalesněný prostor 2 km NE ARP letiště Příbram. Přesná poloha je uvedena v následující tabulce:

Obr. č. 1: Místo letecké nehody

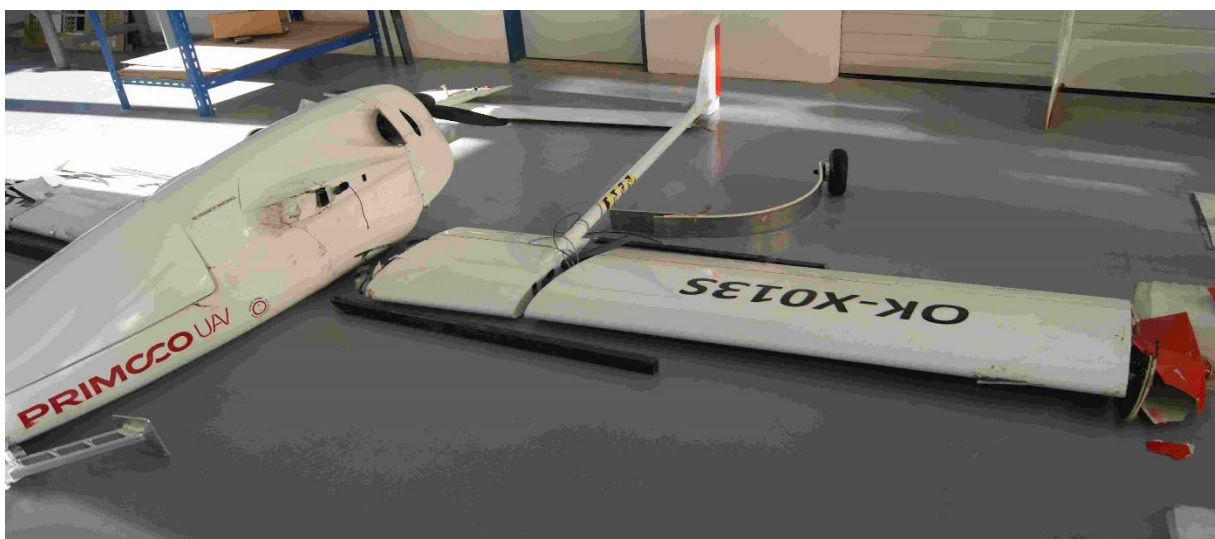
Podstatná část konstrukce UA byla zachycena a vážně poškozena po kontaktu s vrcholy vzrostlých stromů. Letoun byl následně za pomoci specialistů sláněn z koruny stromů na zem a převezen do objektu provozovatele, kde byly zachovalé části trosek sestaveny a podrobeny dalšímu zkoumání. Při nárazu do koruny stromů byly zničeny nebo vážně poškozeny následující části: trup letounu, obě poloviny křídla, ocasní plochy, podvozek, směrové kormidlo, křídélka, vztlakové klapky, motor, vrtule, autopilot VEKTOR.

Obr. č. 2: Trosky UA v hangáru provozovatele

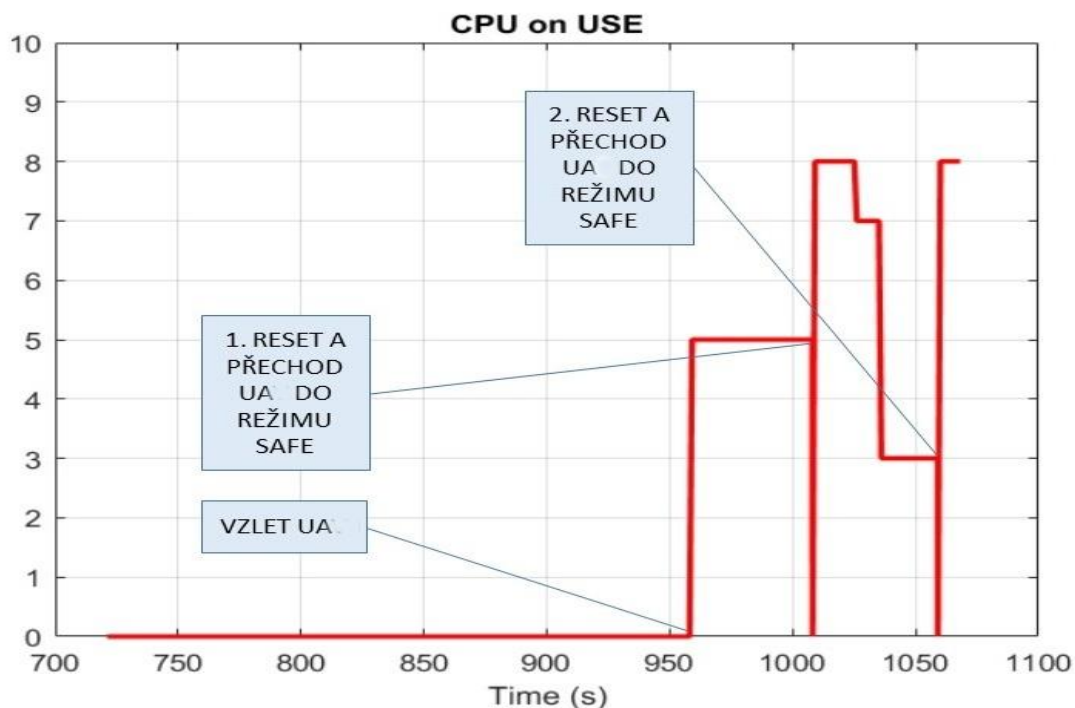
Před vlastním provedením vzletu se UA nacházel na RWY 06R LKPM a autopilot byl nastaven v módu „MANUAL“. Příkazem operátora „TAKE OFF“ (prostřednictvím VisionAir) provedl UA plně automatizovaný vzlet s využitím zabudovaného AP. Přibližně 50 s po vzletu, v režimu stoupání na plánovanou výšku letu, došlo k prvnímu resetu řídicí jednotky a uvedení systému do režimu „SAFE“. Tento režim se aktivuje automaticky a uvede UA do předem nastavené bezpečnostní výšky, následně přepne do módu „LAND“ a k realizaci naprogramovaného přistávacího plánu.

Po dalších 50 s došlo k opětovnému resetu řídicí jednotky a uvedením systému opět do módu „SAFE“.

Systém SW byl nastaven tak, že v případě resetu řídicí jednotky, která je součástí AP, dojde současně k vypnutí motorové jednotky. K jejímu znovu spuštění nedochází automaticky po obnovení funkce řídicí jednotky, nýbrž až na zásah pilota prostřednictvím pozemní řídicí stanice PRIMOCO GCS. Vzhledem k tomu, že v průběhu dvou výpadků činnosti řídicí jednotky AP a tím i vypnutí motoru UA došlo k významné ztrátě výšky, nepodařilo se po druhém spuštění motoru obnovit režim letu a letoun narazil do lesního porostu, do korun vzrostlých stromů. Průběh činnosti CPU od pojiždění do letecké nehody je znázorněn na Obr. č. 6.

Obr. č. 6 Průběh činnosti CPU během kritického letu

Příčinou letecké nehody byla ztráta funkčnosti automatického systému řízení spojená s vysazením motoru v průběhu stoupaní do plánované výšky letu. Příčinu resetu řídicí jednotky se v průběhu vyšetřování nepodařilo odhalit.

Ve spolupráci s výrobcem CPU a SW vyhodnotit možnost úpravy SW tak, aby v případě resetu CPU a přechodu na záložní řídicí jednotku současně nedocházelo k vypnutí motoru letadla.

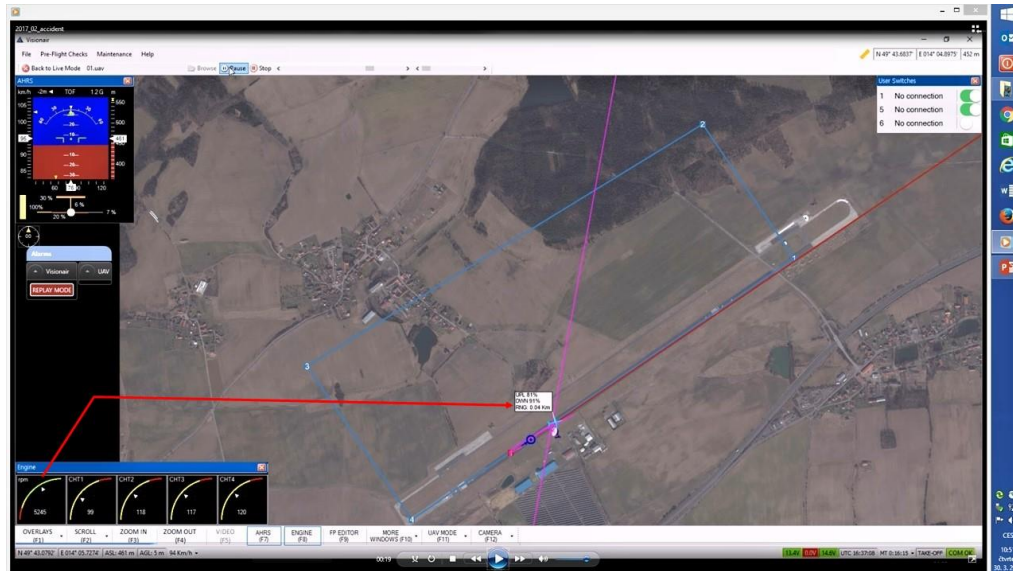
Obr. č. 7: Plánovaná trať letu (modře), Odpoutání letounu

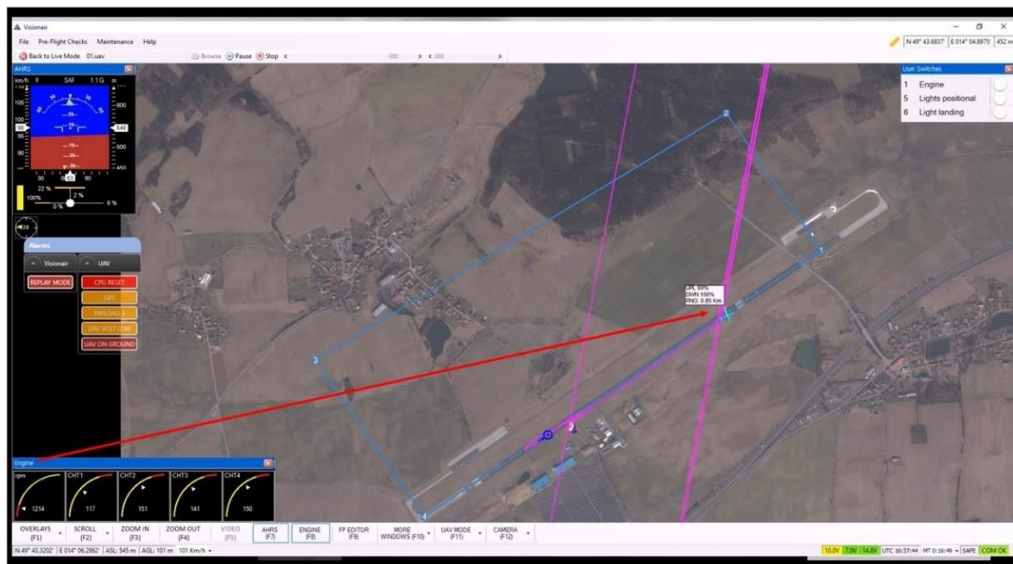
Obr. č. 8: Znáznornění letu a resetu CPU na panelu pozemní stanice PROMOCO GCS

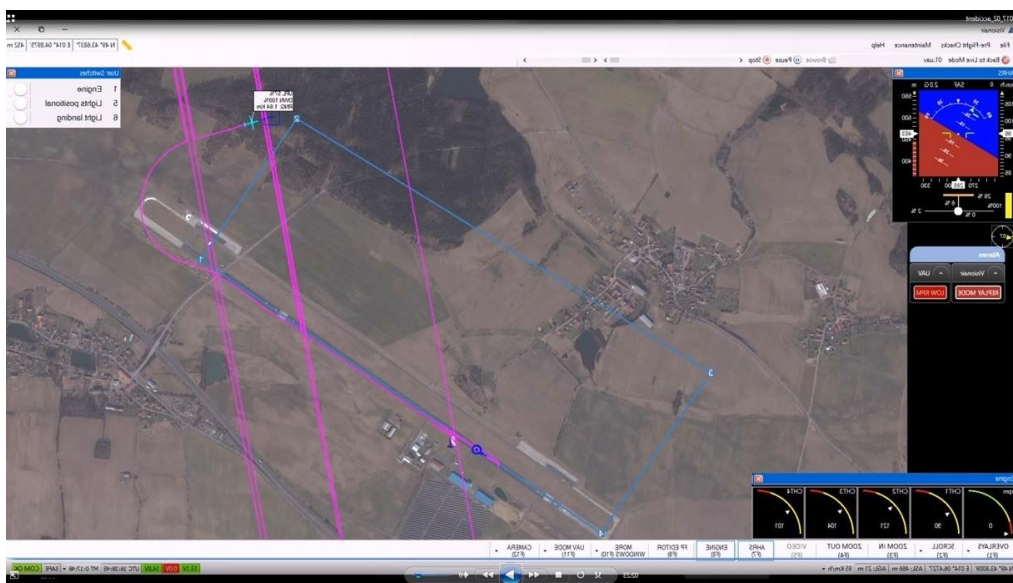
Obr. č. 9: Místo dopadu UA
