CZ-17-0273

ZÁVĚREČNÁ ZPRÁVA

**o odborném zjišťování příčin letecké nehody
kluzáku VSO-10
poznávací značky OK-1506
v místě 860 m severozápadně LKJA
dne 8. 5. 2017**

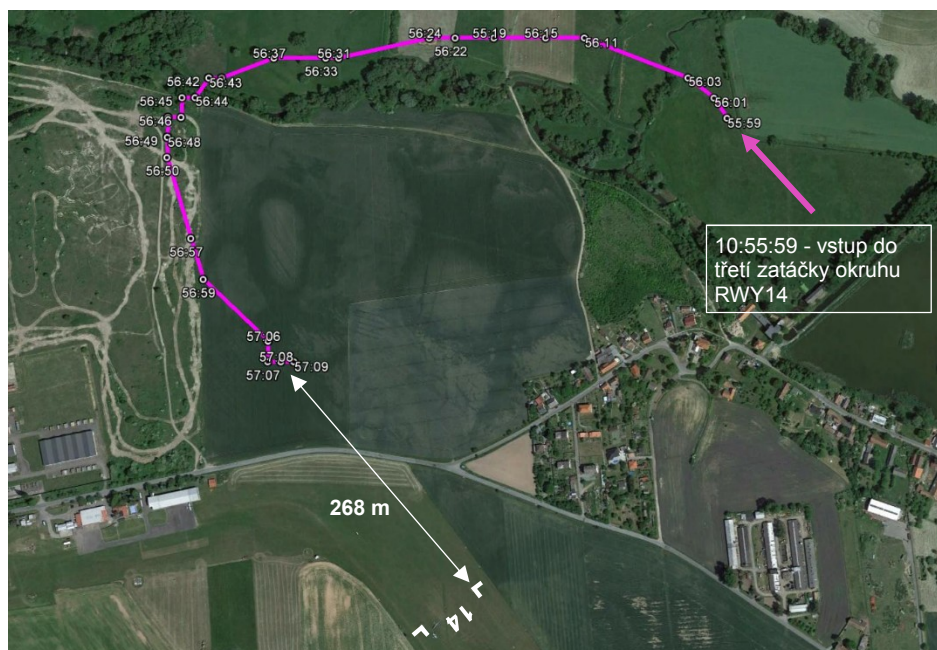
Podle záznamu kluzák v klouzání do čtvrté zatáčky sklesal do výšky cca 87 m AGL. Po čtvrté zatáčce ve výšce cca 55 m AGL byla rychlost kluzáku²⁾ cca $V=75 \text{ km}\cdot\text{h}^{-1}$ a následně klesala na $V=67 \text{ km}\cdot\text{h}^{-1}$ ve výšce cca 38 m AGL. Pilot si nevybavil, zda stačil zavřít vzdušné brzdy. Uvedl, že si neuvědomil odlišnost ve způsobu uvedení do skluzu mezi L 13 a VSO-10. Nárazem do země byl kluzák zničen. Pilot utrpěl těžké zranění a byl převezen do Fakultní nemocnice v Hradci Králové.

Obrázek č. 1. Poslední úsek letu dle záznamu OGN tracker.

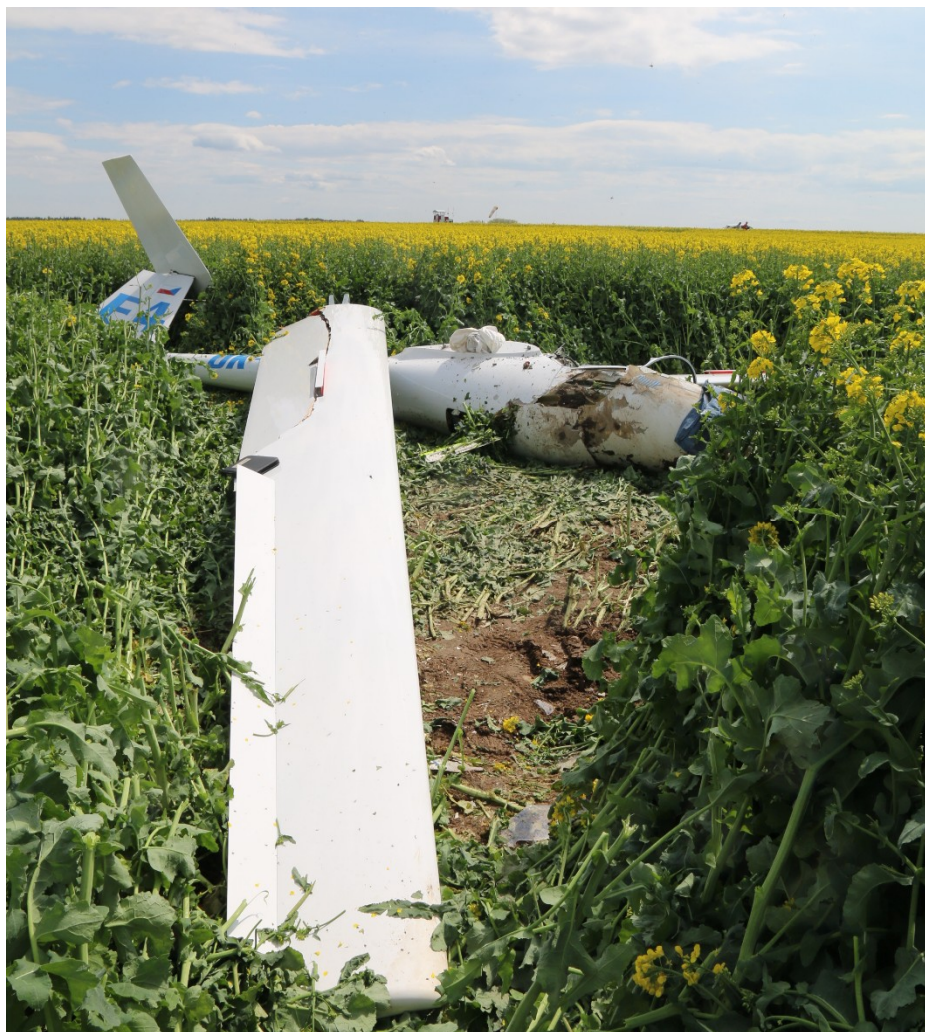
Místo nárazu kluzáku se nacházelo na poli se vzrostlou řepkou, cca v prodloužené ose dráhy ve vzdálenosti cca 150 m od pozemní komunikace (Novoměstská ul.) a cca 268 m před THR RWY 14. Povrch pole byl měkký.

Kluzák narazil nejprve přídíl. Skořepina se roztříštila až do prostoru pilotního sedadla. Při nárazu došlo k porušení pevnosti nosníku křídla v místě spojovacích vodorovných čepů, vytržení a oddělení pravé poloviny křídla. Kluzák zůstal ležet otočený podélnou osou do kurzu cca 280°, převrácený na levý bok. Pravá polovina křídla ležela oddělená na trupu, spodní stranou nahoru, levá vylomená z trupu vedle trupu, viz obrázek č. 2. Na obou polovinách křídla byly vysunuté brzdící klapky, přičemž ovládací páka v pilotní kabině byla v zavřené poloze. Souřadnice místa byly N 50° 20' 15,46", E 015° 56' 48,31".

Obrázek 2. Pohled na místo letecké nehody.

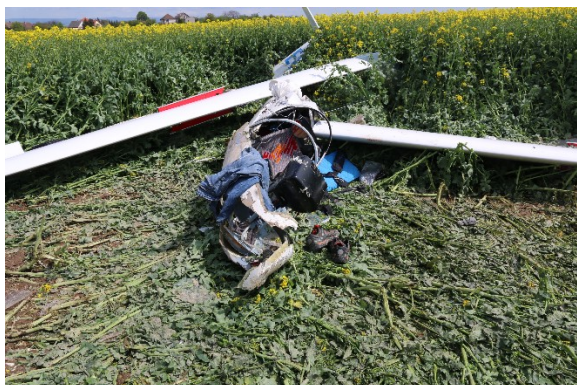
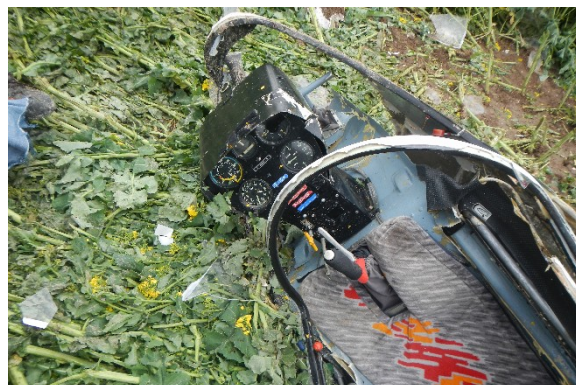
Kluzák byl při nárazu a následné rotaci zničen. Trup byl v přední části roztříštěný, na pravé straně v délce cca 1,8 m až k podvozku, na levé straně v délce cca 1,3 m. Kryt kabiny měl celé zasklení rozbité, úlomky se nacházely okolo trosk. V místě zavěšení křídel byl trup zborcený. Táhlá řízení byla deformovaná, zajištěná ve spojích. Umožňovala jen částečný pohyb výškového řízení. Celý uzel nožního řízení byl vytržený z konstrukce, lana ovládní byla propojená se směrovým kormidlem. Kornout ocasní části trupu byl v místě před kýlem deformovaný nárazem.

Trosky kluzáku na místě letecké nehody

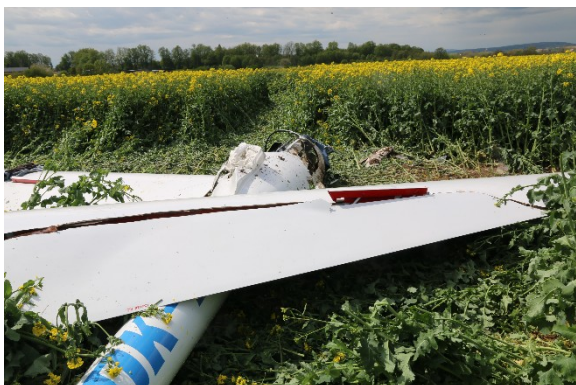
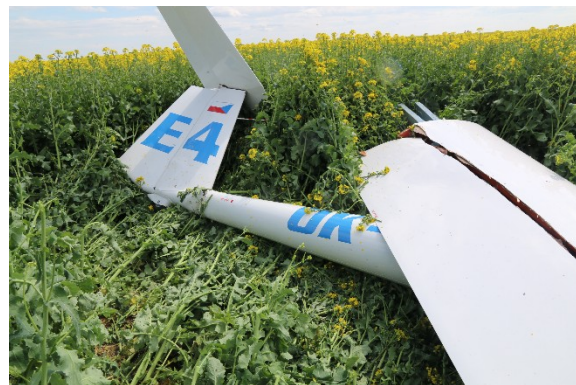
Pravá polovina křídla byla od kořene, do vzdálenosti cca 4,2 m roztržená podél hlavního nosníku. Kořenové žebro bylo rozlomené v místě za hlavním nosníkem. Zdvojený nosník byl v místě otvoru pro vnější vodorovný čep roztržený. Na spodní straně se potah odtrhnul až téměř k náběžné hraně. Křídélko bylo pohyblivé v závěsech

bez většího poškození, táhlo ovládání bylo deformované a vytržené ve spoji u kořene. Mechanismus výsuvných brzdících klapek byl vytržený ze skříně v křídle.

Destrukce první poloviny křídla

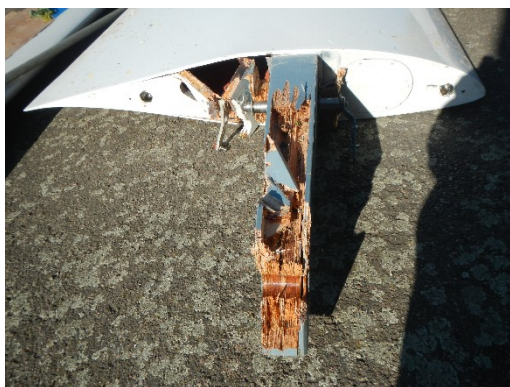
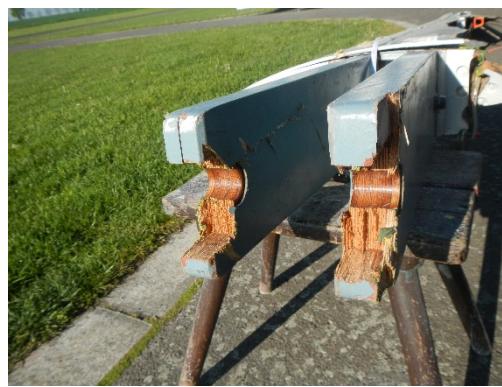
Levá polovina křídla byla vcelku, kořenové žebro bylo rozlomené. Nosník byl od otvoru pro vnější vodorovný čep až k otvoru pro vnitřní čep roztržený. Křídélko bylo pohyblivé v závěsech bez většího poškození, táhlo ovládání bylo celé až ke kořeni. Mechanismus výsuvných brzdících klapek včetně táhla ovládání byl celý.

Veškerá poškození kluzáku byla způsobena silami v důsledku nárazu předě do země a následného rotačního pohybu.

Vylomení spojů nosníku křídla v místě vodorovných čepů
