CZ-17-0445

ZÁVĚREČNÁ ZPRÁVA

**o odborném zjišťování příčin letecké nehody
letounu Diamond DA 20-A1
poznávací značky OK-BLB
na letišti Hosín
dne 13. 6. 2017**

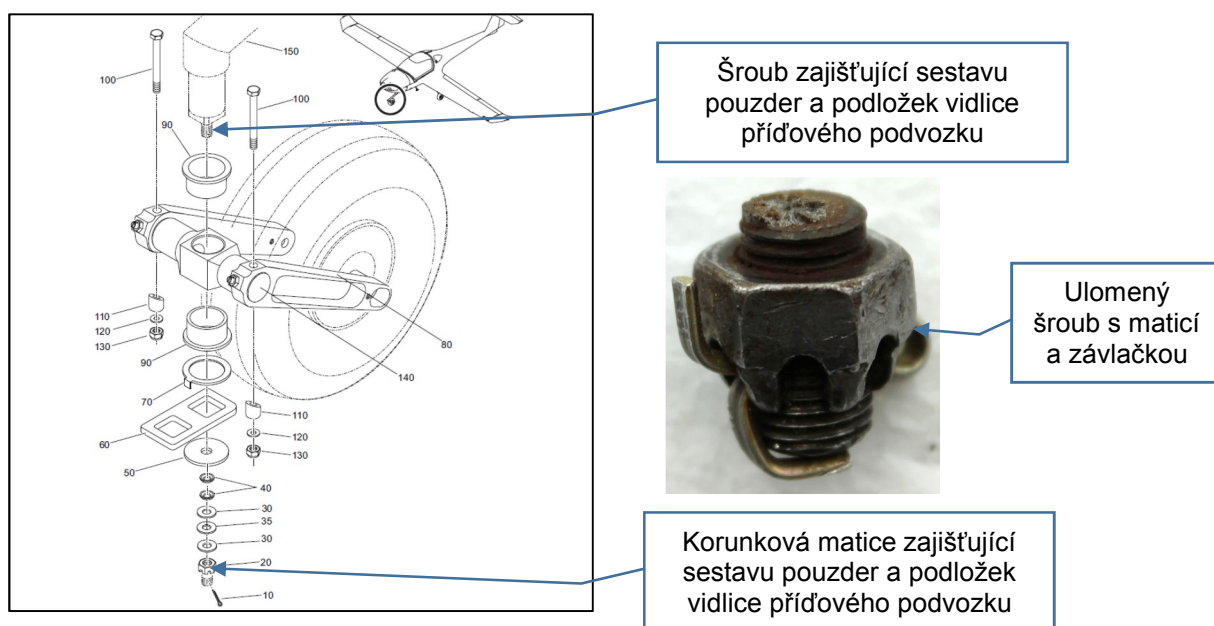
Příďový podvozek sestává z volně natáčivé vidlice zavěšené na noze s tlumičem, zajištěné rozebíratelným šroubovým spojem viz obrázek č. 1

Obrázek č. 1 Sestava upevnění celé vidlice příďového podvozku a ulomený konec šroubu.

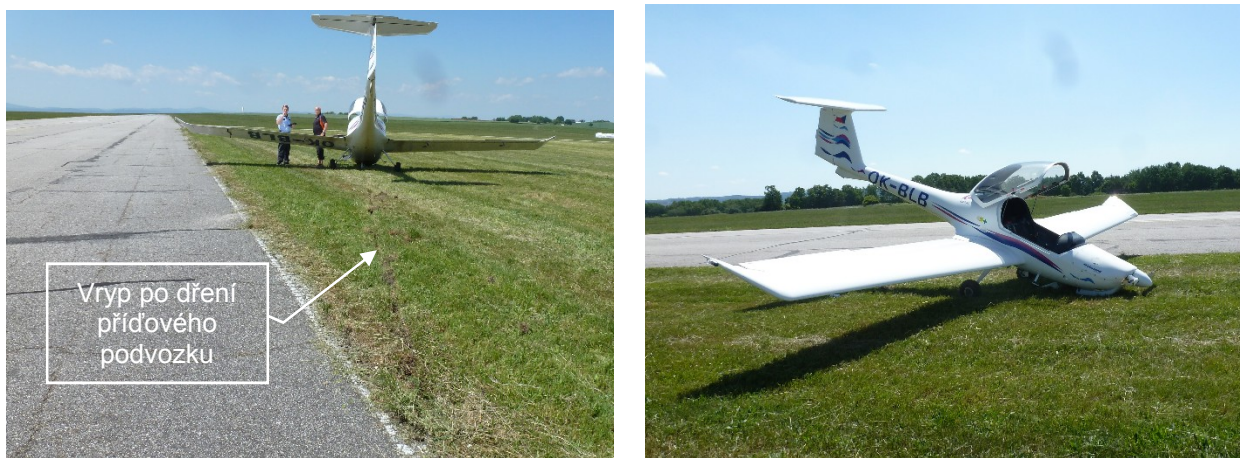
Místo vyjetí letounu a zastavení se nacházelo cca v polovině délky a vedle pravé strany RWY 24R. Vryp do travnatého povrchu byl v délce cca 9 m.

Obrázek č. 2 Pohled na místo letecké nehody.

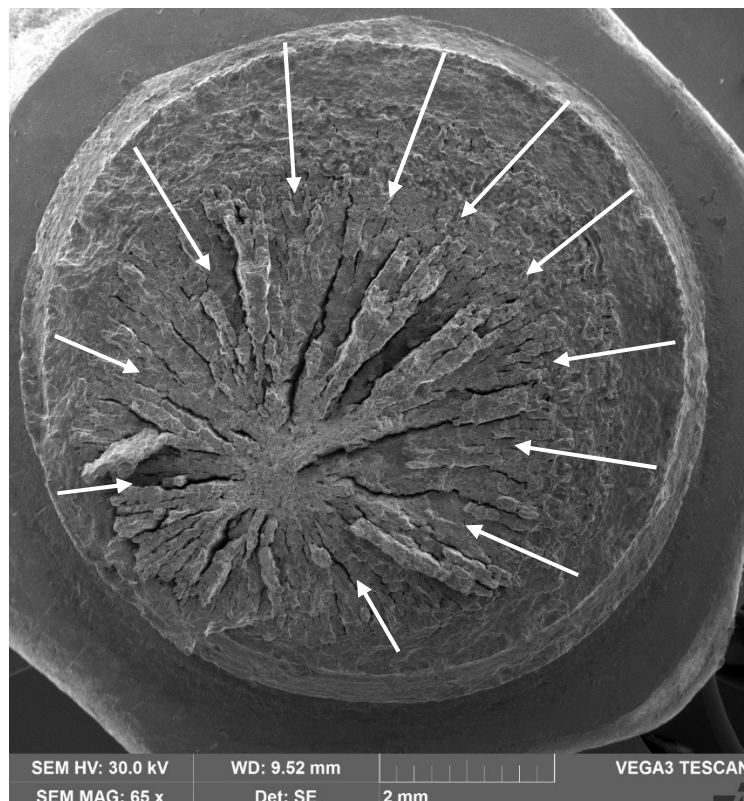
Ze zprávy „Posouzení lomové plochy šroubu ze spoje nohy a sestavy vidlice kola předního podvozku letounu DA-20 (R-6762 VZLÚ)“ vyplývá, že z mikroskopického hlediska vykazují všechny oblasti zkoumané lomové plochy šroubu charakter únavového tvárného porušení s pomalým rozvojem.

Vzhledem k sekundárnímu znečištění lomové plochy a především přítomnosti korozních produktů v oblastech iniciace trhliny a povrchu závitu není možné určit příčinu porušení šroubu. K vícenásobné iniciaci únavové trhliny došlo pravděpodobně na povrchu závitu šroubu po celém jeho obvodu.

Na přehledovém snímku lomové plochy šroubu spoje nohy a sestavy vidlice kola předního podvozku je bílými šipkami vyznačen pravděpodobný směr šíření únavové trhliny po vícenásobné iniciaci na povrchu závitu šroubu. Porušení šroubu v režimu cyklického zatěžování je potvrzeno snímky lomové plochy vykazující znaky šíření únavové trhliny, viz obrázek č. 3.

Obrázek č. 3 Přehledový snímek lomové plochy šroubu.

ÚZPLN doporučuje výrobcí letounu Diamond Aircraft Industries Inc. posoudit úpravu šroubu spoje nohy a sestavy vidlice kola předního podvozku ke snížení rizika únavového lomu šroubu.

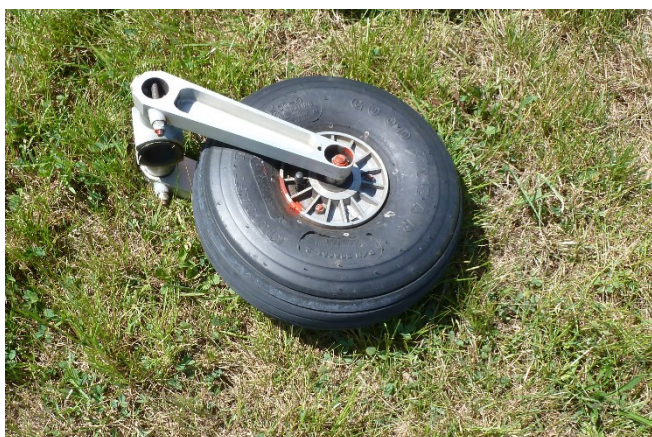
Sestava vidlice a předové kolo

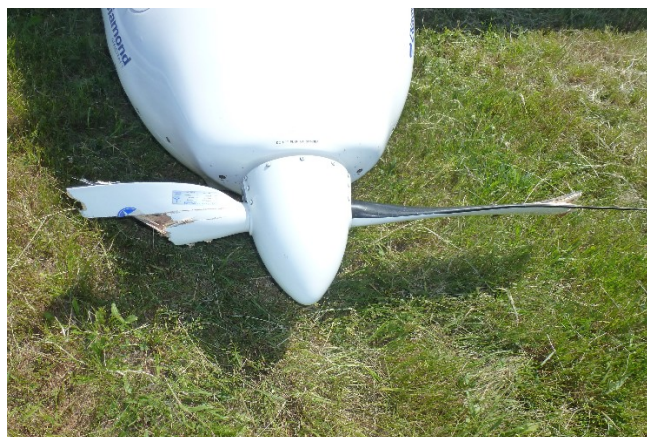
Oba listy dřevěné vrtule Hoffman HO-V352F byly zničeny. V motorovém prostoru, na motoru Rotax 912F3 a motorovém loži nebylo při vizuálním ohledání patrné poškození.

Poškození vrtule

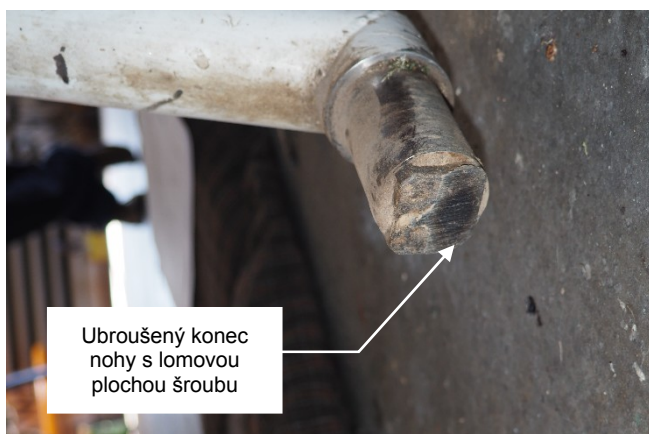
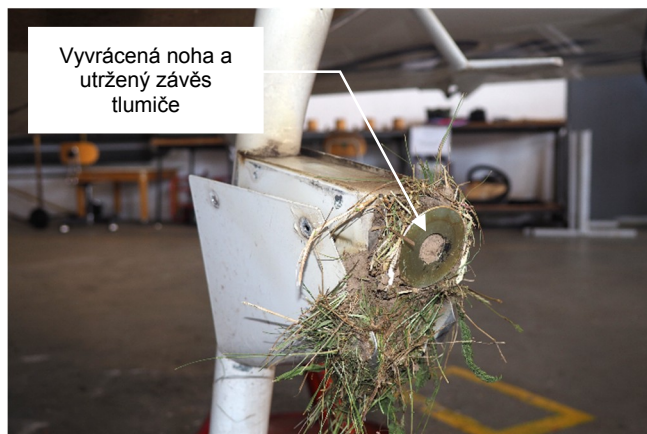
Trup nebyl viditelně poškozen. Došlo k poškození přední podvozkové nohy. Zbytek šroubu na konci přední podvozkové nohy byl kontaktem s povrchem dráhy obroušený. Táhlo s tlumičem se přetrhlo v místě zakončení pouzdra na noze předového podvozku.

Poškozený konec nohy předového podvozku a závěs tlumiče

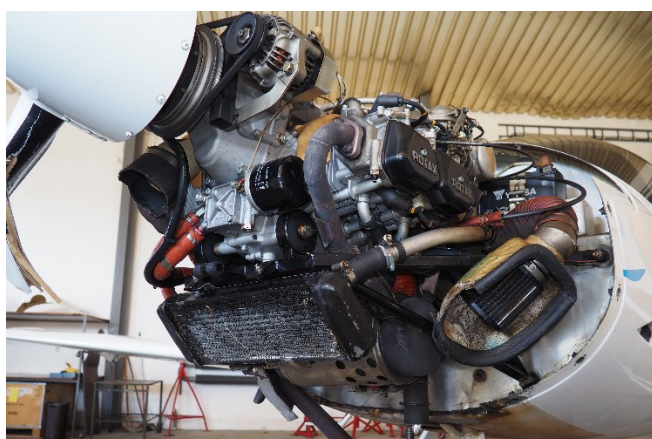
Stav motoru a předě letounu

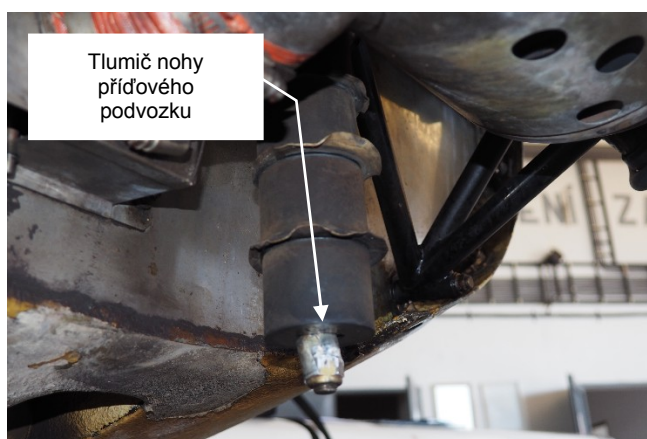
Stav poškozeného tlumiče
