CZ-17-0042

ZÁVĚREČNÁ ZPRÁVA

**o odborném zjišťování příčin letecké nehody
letounu PIPER PA 34-200 poznávací značky OK-LFC,
na letišti OSTRAVA/Mošnov dne 28. ledna 2017**

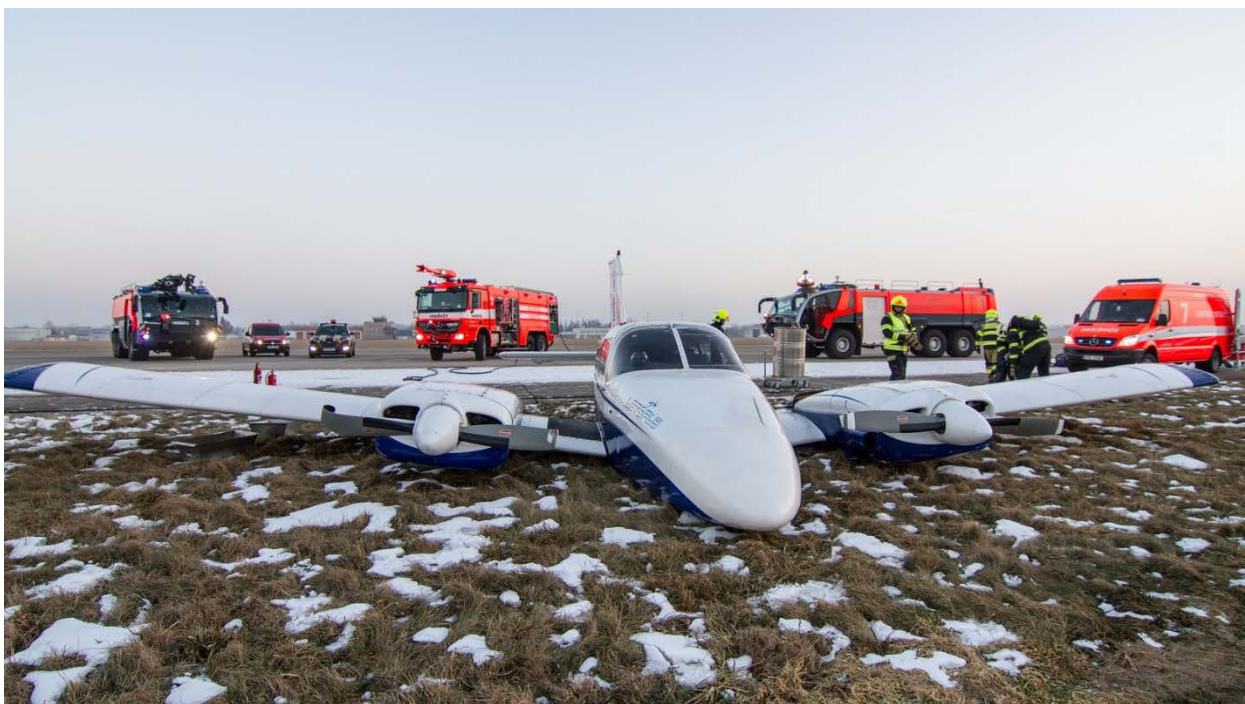
Obr. 1 Poloha letounu po vyjetí z RWY 22.

K letecké nehodě došlo po přistání letounu na RWY 22 LKMT. Letoun ve výběhu, ve vzdálenosti 1200 m od prahu RWY 22, sjel cca 5 m mimo RWY doprava na travnatý pás s pootočením o cca 90° od podélné osy RWY. Na travnatém pásu se letoun bez vysunutého podvozku zastavil tak, že ocasní plochy byly u pravého odvodňovacího kanálu RWY 22.

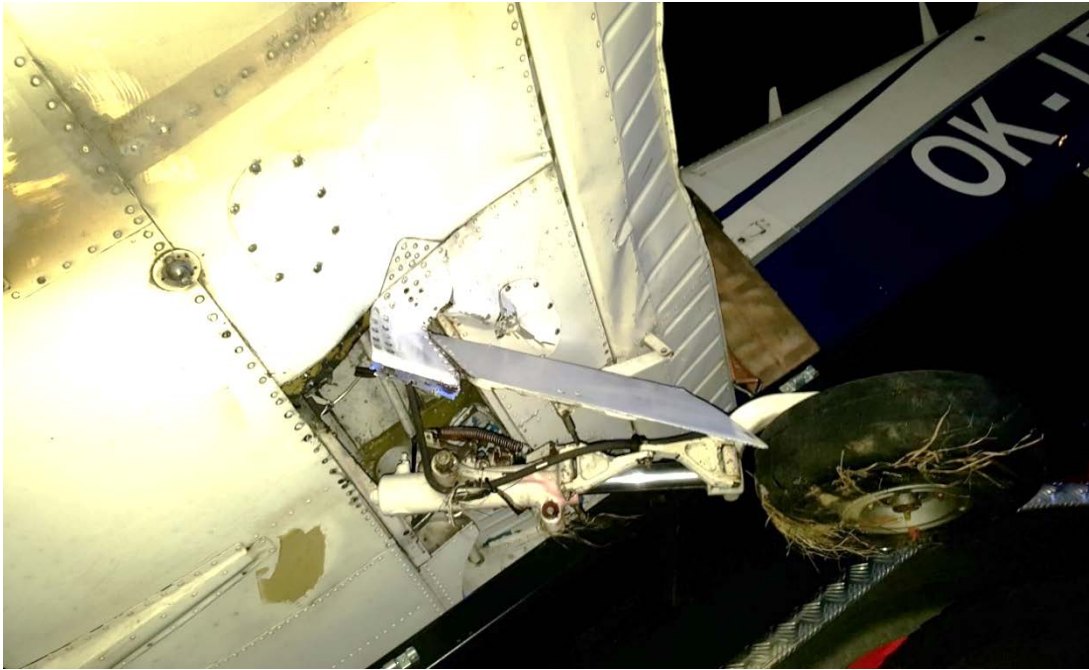
Obr. 2 Vylomená levá hlavní podvozková noha se zdeformovaným krytem podvozku.

- levá hlavní podvozková noha – vylomená z kotvicích přírub, poškozená žebra, nosníky i potah křídla,
- poškození krytů předního podvozku a krytu levého hlavního podvozku,

Stopy na RWY ukázaly, že po přistání došlo, po zatížení hlavních podvozkových noh, k zavírání pravé hlavní podvozkové nohy. Následovalo zatáčení letounu doprava. Při vyjetí z RWY se zavřela přední podvozková noha. Na travnatém povrchu byly stopy o tom, že zde došlo k vylomení levé hlavní podvozkové nohy.

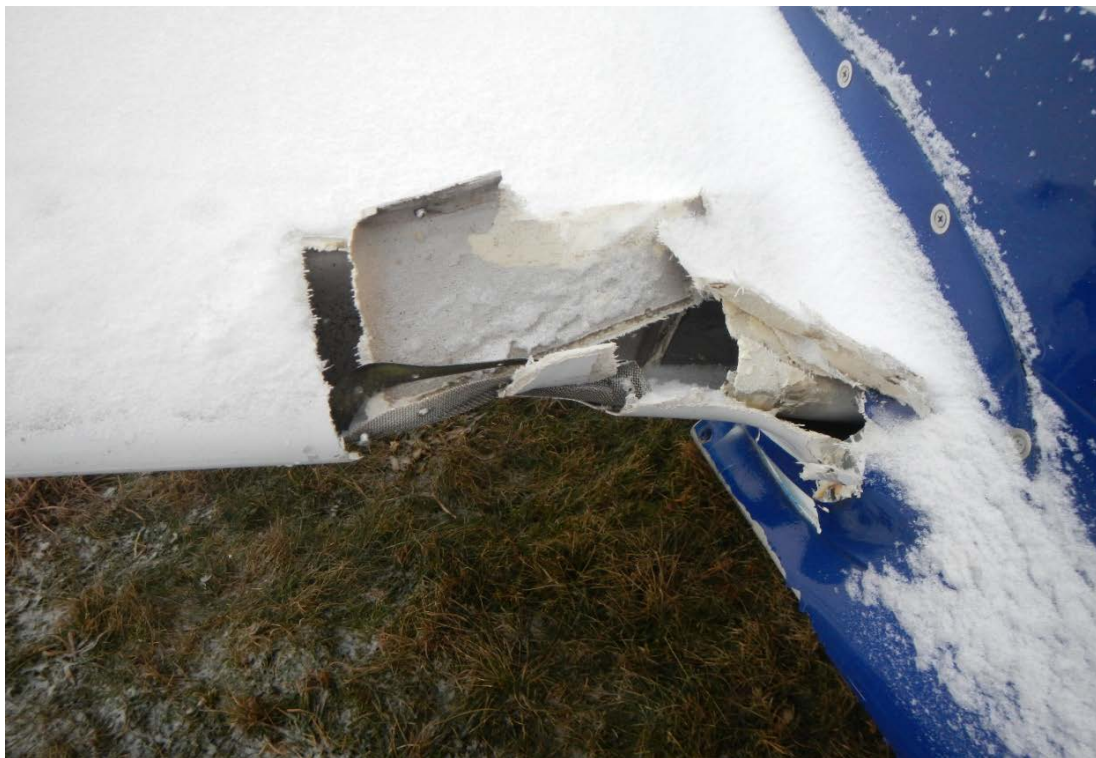
Obr. 3 Prolomení náběžné hrany pravé poloviny křídla způsobené pásy jeřábu při manipulaci s letounem.

- poškození obou vrtulí kontaktem se zemí,
- pravděpodobné poškození motorů v důsledku střetu vrtulí s povrchem RWY a násilným zastavením,
- proražené náběžné hrany křídla v těsné blízkosti motorových gondol (manipulací při odstranění letounu z blízkosti RWY).

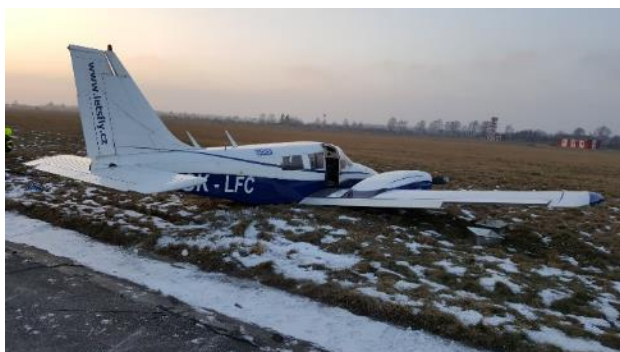
Poloha letounu po zastavení vpravo mimo RWY.

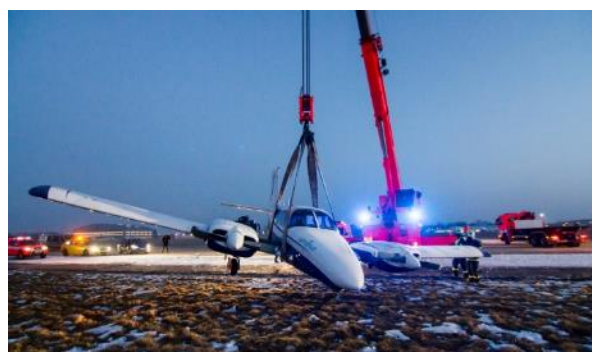
Další poškození vznikla při manipulaci s letounem při jeho odklizení pro uvolnění RWY a jejího ochranného pásma.

Odstraňování letounu z ochranného pásma RWY.

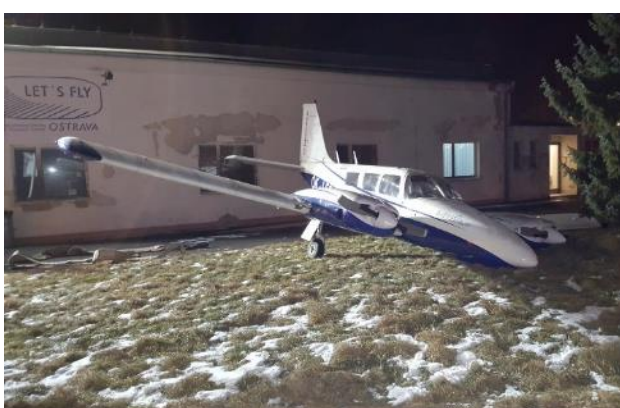
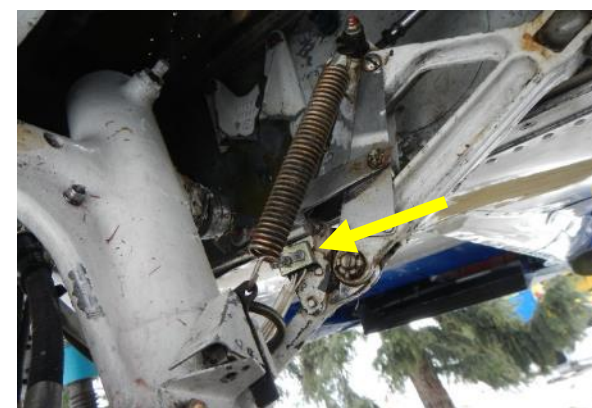
- zámek zajištění vysunuté polohy levé hlavní podvozkové nohy nebyl zajištěn,
- deformovaná levá polovina křídla včetně silových prvků (deformace nosníků, žeber) včetně závěsů křídla,

Letounu po přemístění před hangár LET'S FLY s. r. o. Žlutá šipka ukazuje na nezajištěný zámek vysunuté polohy levé hlavní podvozkové nohy, která se při nehodě vylomila.

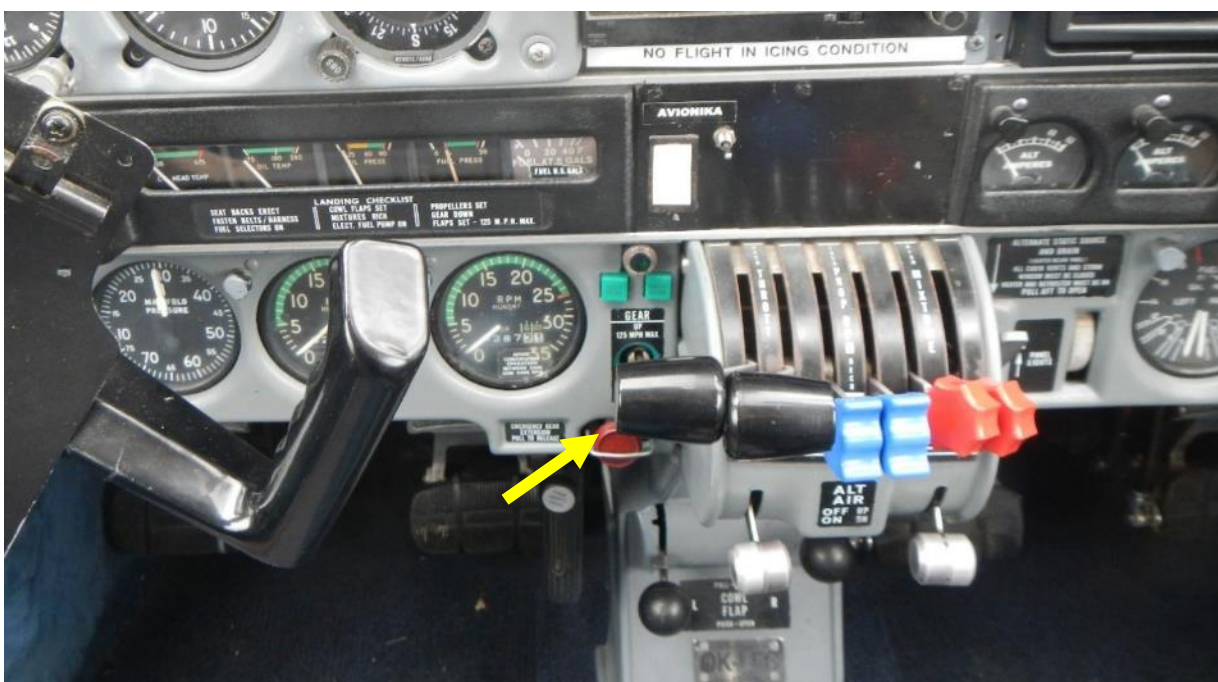
V kabině byl ovladač podvozku v poloze „VYSUNUTO“. Tlačítko nouzového vysunutí podvozku bylo zajištěno drátěnou pojistkou a zaplombováno. Nouzový způsob vysunutí podvozku nebyl za letu použit.

- použitím nouzového vysunutí podvozku by s největší pravděpodobností došlo k zajištění podvozku ve vysunuté poloze,
- po přistání letounu, ve výběhu a po jeho vyjetí z RWY na travnatý terén došlo k poškození letounu,
- meteorologické podmínky nebyly pro uskutečnění letu omezující a neměly vliv na vznik letecké nehody.

Žlutá šipka ukazuje nepoužitý zajištěný ovladač nouzového vysunutí podvozku. Stav po letecké nehodě. Za pákou ovládání výkonu motoru ovladač podvozku, který je v poloze vysunuto.
