# ZÁVĚREČNÁ ZPRÁVA

**o odborném zjišťování příčin parašutistické nehody  
tandemového padáku  
na poli 1,5 km jihozápadně od letiště Kolín  
9. července 2016**

Praha  
září 2017

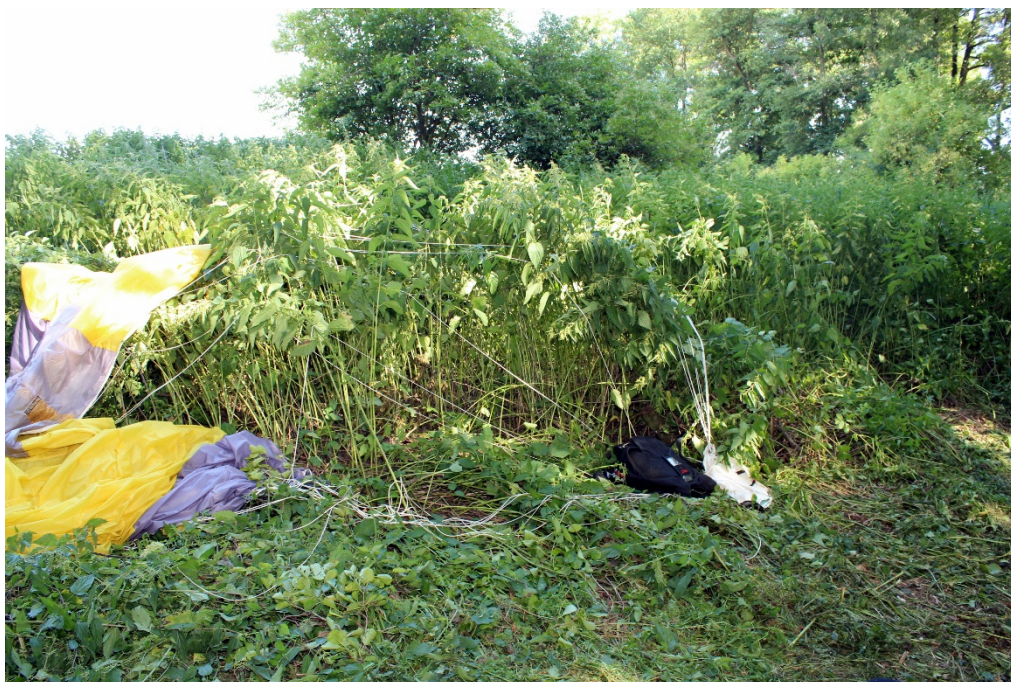
Obr. 1: Místo dopadu tandemu

Místo dopadu se nacházelo na jižním okraji obce Zibohlavy, na rozhraní řepkového pole a lesního remízku, cca 1,5 km západně od vztažného bodu LKKO. Bylo pokryto bujně rostoucí vegetací. Souřadnice místa nehody jsou uvedeny v následující tabulce.
