CZ-17-0463

ZÁVĚREČNÁ ZPRÁVA

**o odborném zjišťování příčin letecké nehody
kluzáku ORLÍK II - VT 116
poznávací značky OK-4307
na LKCM dne 18. 6. 2017**

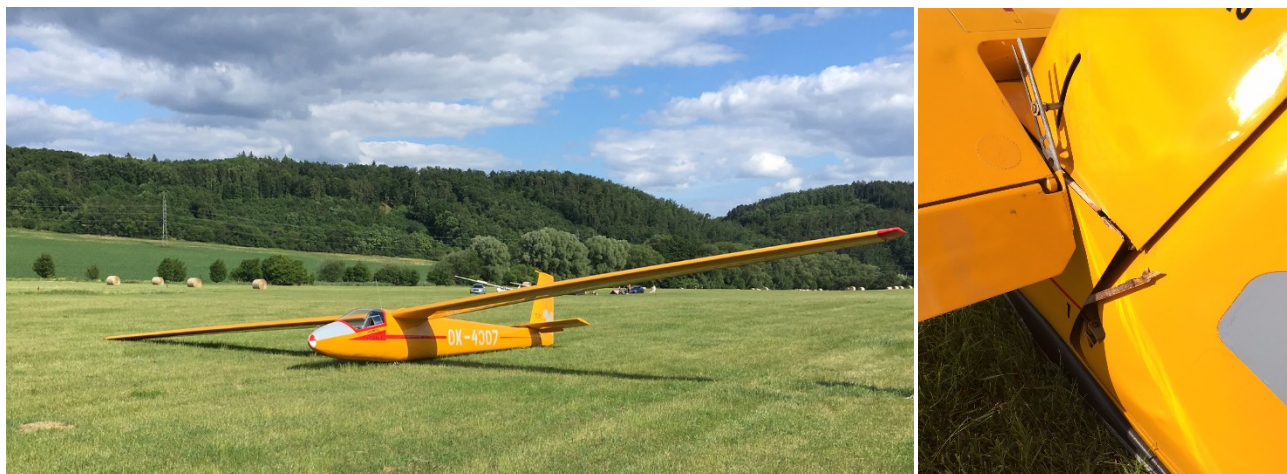
Obrázek č. 1. Pohled na kluzák na místě letecké nehody a detail – poškození konstrukce konce trupu.

Ohledání kluzáku bylo provedeno v místě uložení u opravárenské organizace na LKCM. Trup byl v přední části včetně krytu kabiny bez viditelného poškození souvisejícího s nárazem. Dřevěná konstrukce v ocasní části trupu u kořene kýlovky byla rozlomená a vyžadovala opravu v oprávněné organizaci k údržbě. Obě poloviny křídla i vodorovná ocasní plocha byly bez viditelného poškození. Přístrojové vybavení v pilotní kabině bylo bez zjevného významného poškození.

Při třetím odskoku došlo k tvrdému nárazu ostruhy do země. Náraz způsobil rozlomení dřevěné konstrukce ocasní části trupu.
