# ZÁVĚREČNÁ ZPRÁVA

**o odborném zjišťování příčin letecké nehody  
kluzáku LS-8a  
poznávací značky D-2678  
na poli u obce Bělá  
dne 21. května 2017**

Praha  
Září 2017

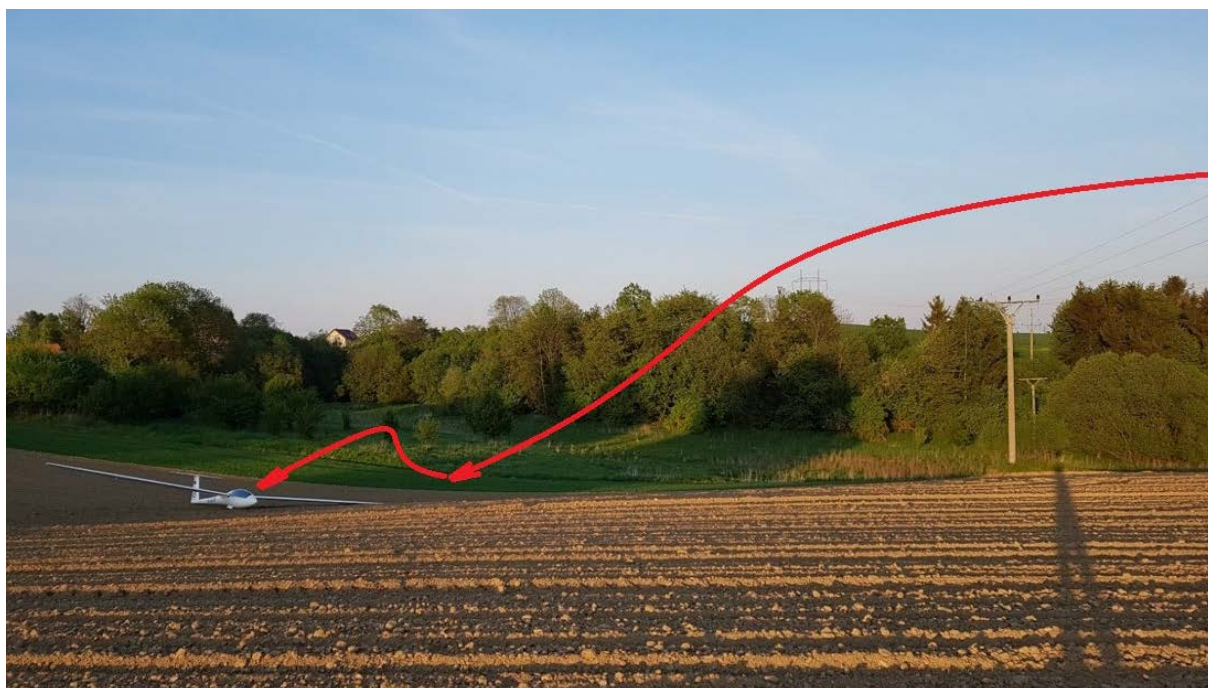
Obr. č. 1: Pohled na kluzák na místě letecké nehody.

Ohledání kluzáku bylo provedeno v místě letecké nehody a v místě uložení před transportem do zahraničí. Působením sil při tvrdém přistání došlo k porušení strukturální integrity ocasní a přední části trupu a k méně závažnému poškození pravé poloviny křídla.

Důsledkem nárazu při prvním dotyku se zemí a následných odskoků byl kluzák vážně poškozen.

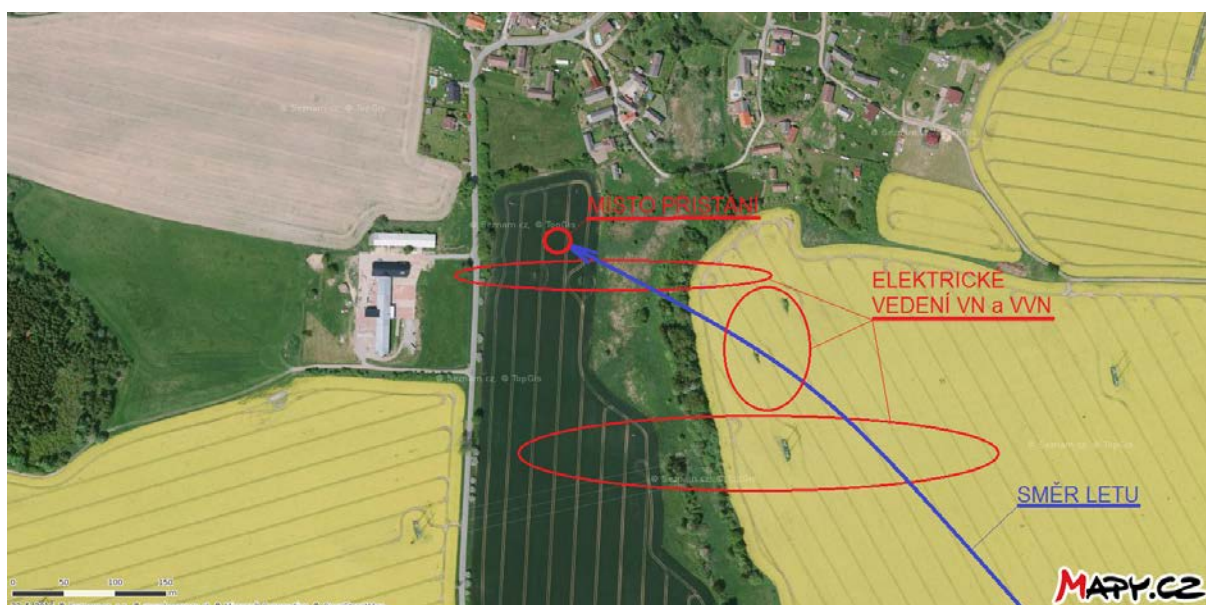
Místo tvrdého přistání se nacházelo na zvláčeném poli na jižním okraji obce Bělá v okrese Havlíčkův Brod. Mírně se svažující pole, o rozměrech cca 100x500 m, které na dvou místech protíná elektrické vedení vysokého a velmi vysokého napětí. Na severní, východní a částečně západní straně je ohraničeno vzrostlými stromy a keři. Přesná poloha místa přistání kluzáku je uvedena v následující tabulce:

Obr. č. 2: Místo přistání kluzáku

Přiblížení na nevhodně zvolenou plochu probíhalo proti větru přes řadu výškových překážek, nad kterými se kluzák pohyboval s minimálním převýšením na rychlosti blízké pádové. Po překonání výše uvedených překážek pilotka zjistila, že je plocha pro přistání příliš krátká. Přestože se kluzák dostal blízko pádové rychlosti, pilotka se rozhodla urychlit sestup částečným vysunutím brzdících klapek. Tento zásah do řízení způsobil nárůst vertikální rychlosti, na kterou již pilotka nedokázala adekvátně reagovat a kluzák narazil hlavním podvozkem, ostruhovým kolečkem a koncem pravé poloviny křídla do země. Po dopadu následovaly dva odskoky a krátký dojezd, po kterém se kluzák zastavil a na místě otočil o cca 90° vlevo oproti směru přistání. V místě zastavení kluzáku byla zem mokrá a lze tedy předpokládat, že vodní zátěž byla vypuštěna těsně před přistáním.
