CZ-17-0331

ZÁVĚREČNÁ ZPRÁVA

**o odborném zjišťování příčin letecké nehody
kluzáku JS1 Revelation
poznávací značky ZS-GBN
v místě Šlechtín
dne 22. 5. 2017**

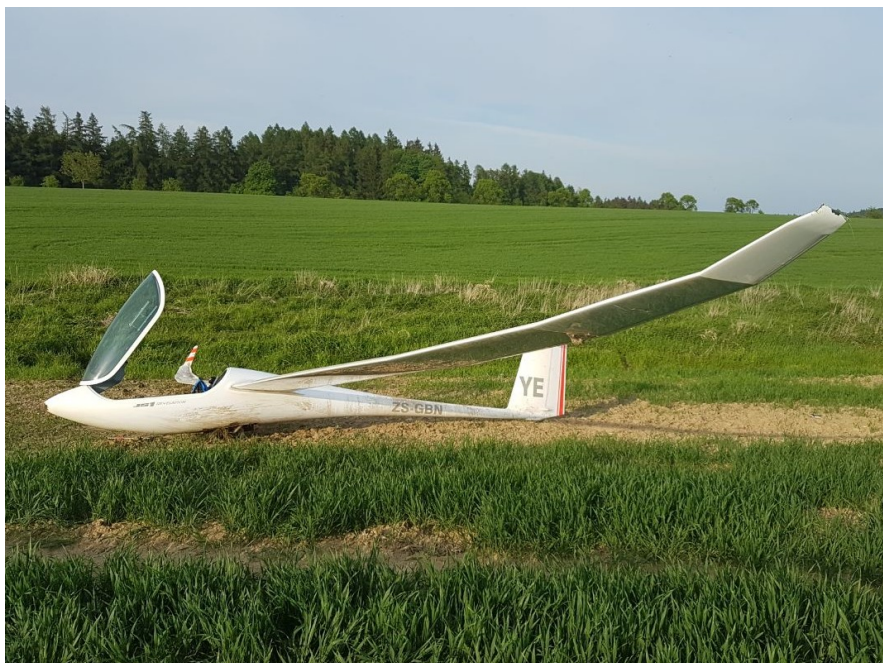
Obrázek č. 1. Pohled na kluzák na místě letecké nehody.

Ohledání kluzáku bylo provedeno v místě letecké nehody a v místě uložení před transportem do zahraničí. Důsledkem tvrdého dopadu při prvním dotyku se zemí byl poškozen – popraskán na více místech trup v přední části, cca 1 - 1,5 metru dopředu od hlavního podvozku a odlomena polovina krytu podvozku.

Na obou polovinách křídla došlo k vylomení spojů mezi jednotlivými sekcemi klapek / křídélek. Na levé polovině křídla došlo k proražení náběžné hrany, potahu a k odlomení celého wingletu. V místě závěsu vodorovné ocasní plochy byly viditelné praskliny konstrukce. Přístrojové vybavení v pilotní kabině bylo bez zjevného významného poškození.

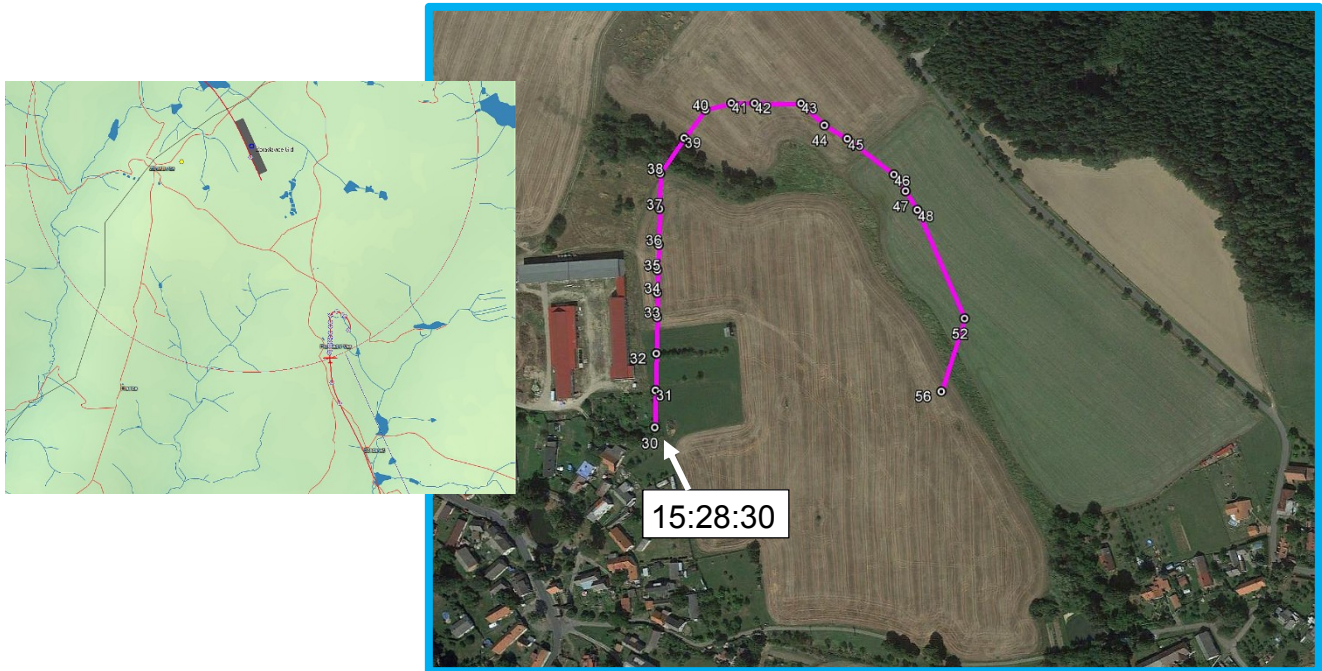
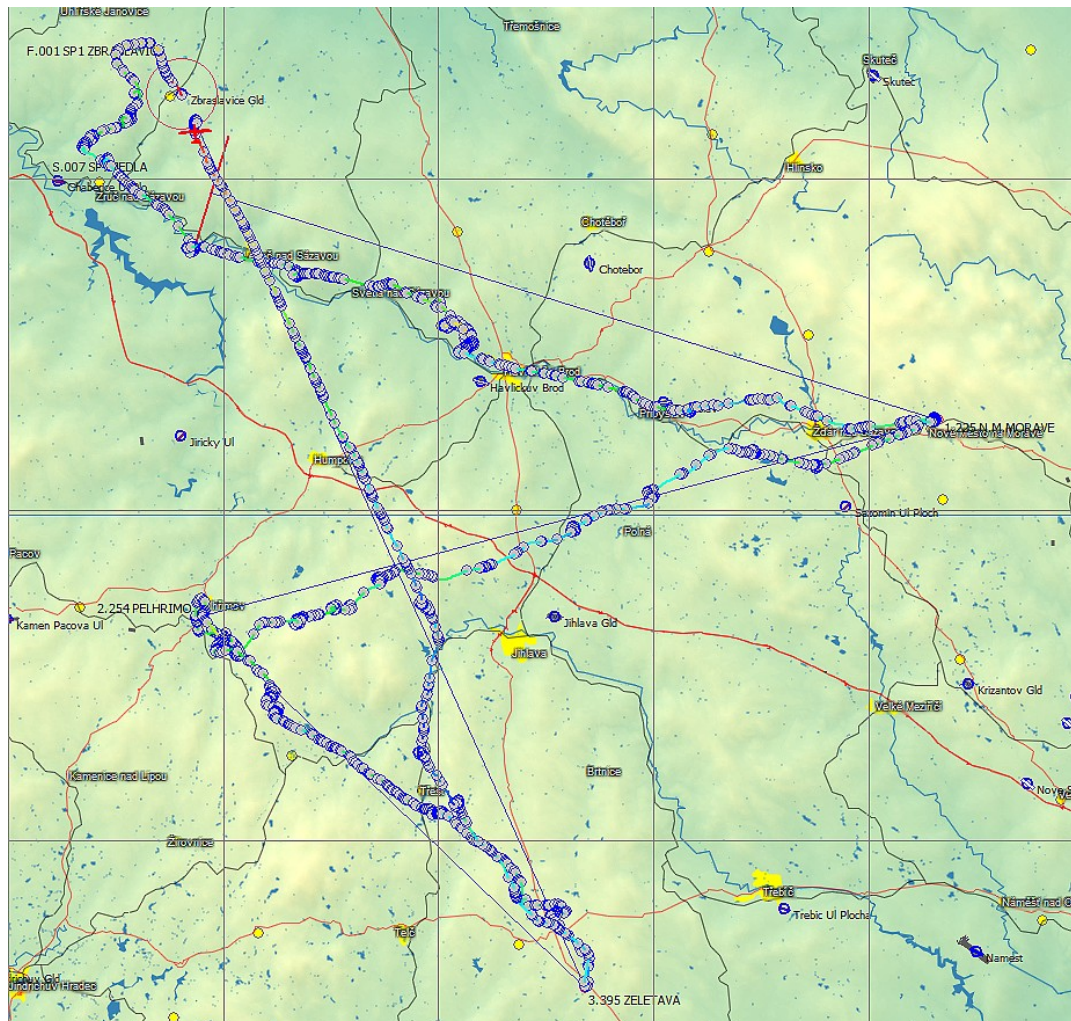
Trat' letu a detail manévru při přistání do terénu

Ve vzdálenosti 2,1 km od THR RWY 33 LKZB ji okolnosti donutily provést zatáčku doprava do kurzu cca 140°, směrem k mírně se svažující ploše s nízkým porostem u obce Šlechtín. Pilotka závěrečný manévru k přistání do terénu prováděla na malé rychlosti, se vztlakovými klapkami nesprávně nastavenými do polohy 1 (-5°).

Vzhledem k jejímu pozdnímu rozhodnutí a manévru na malé výšce nebylo přistání úspěšné. Na poslední chvíli pilotka změnila rozhodnutí a vybočila cca 45° od původně zamýšleného směru. Přistání tak ale proběhlo po větru (při síle větru cca 12 km·h⁻¹). Z důvodu malé rychlosti a záporného nastavení klapek došlo k pádu z výšky asi 30 m do měkkého porostu. Vzhledem k možné chybě přesnosti určení zeměpisných souřadnic a intervalu záznamu fixů v poslední fázi - 4 s ale nelze přesněji určit rychlost bezprostředně před pádem a při dosednutí.

Po dopadu následoval odskok s dopadem do měkké a podmáčené půdy. V důsledku zachycení pravé poloviny křídla o zem se kluzák neřízeně otočil o 90° vpravo a pokračoval v dalším pohybu v traverzu. Přitom levá polovina křídla narazila do tvrdého povrchu pole a došlo k odlomení levého wingletu. Celá energie pohybu byla křídlem pohlcena, přitom došlo k prasknutí náběžné hrany asi 10 cm od kořene. Kluzák urazil ještě přibližně vzdálenost poloviny rozpětí a zastavil se. Po zastavení zůstal kluzák otočen o 90° oproti směru přistání.
