# Porada k rozboru bezpečnosti za 3. čtvrtletí 2017

## **Rozbor bezpečnosti za 3. čtvrtletí 2017**

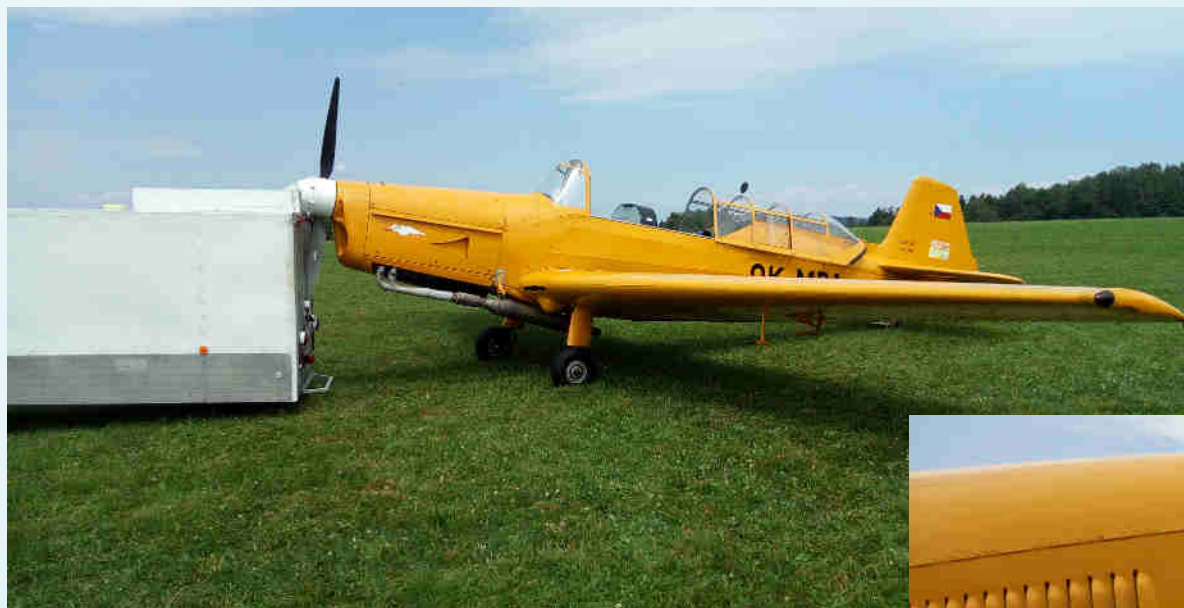
Náraz Z 226 do přepravního vozíku.

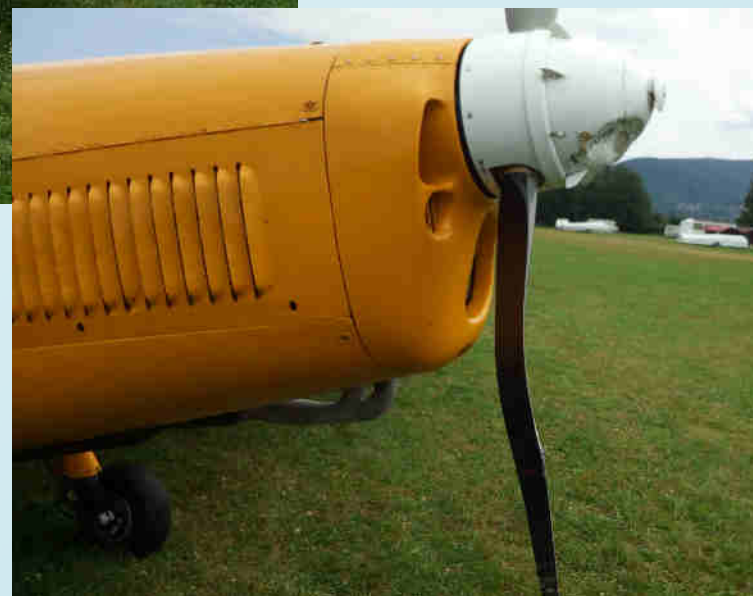
Deformace obou listů vrtule  
a vrtulového kužele.

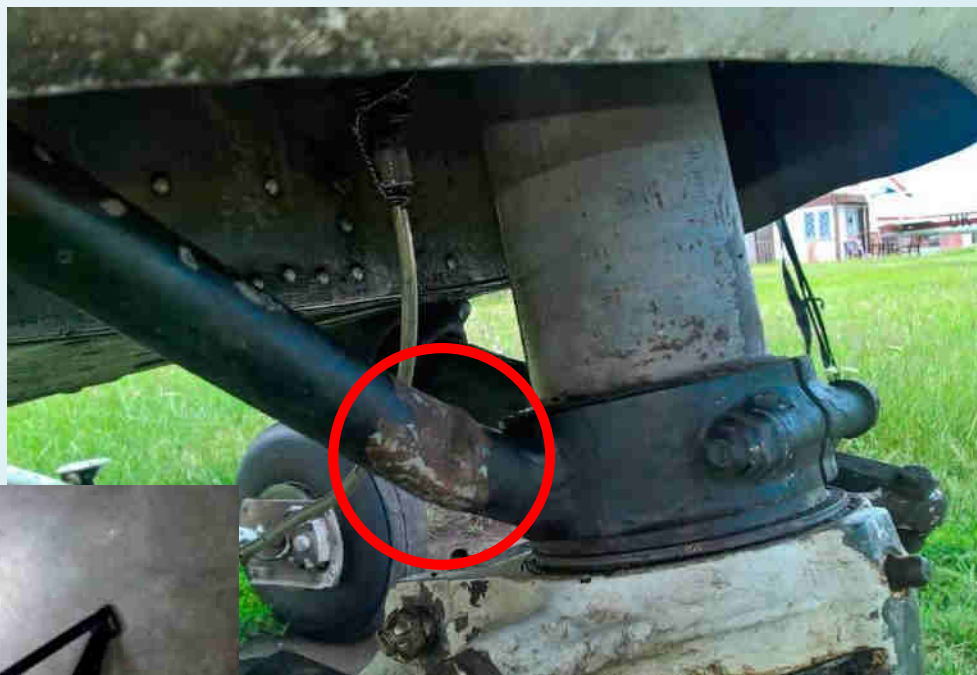
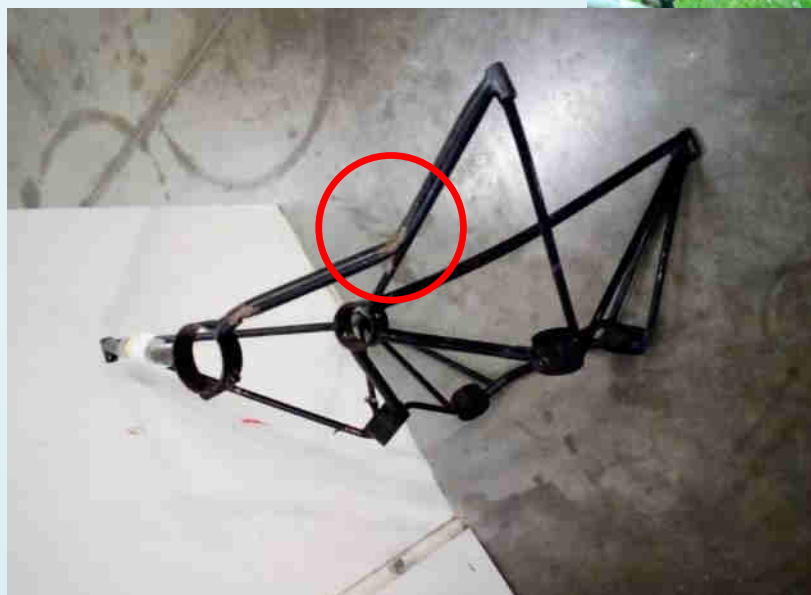
- Při provádění kontroly letounu po 50 h provozu bylo zjištěno poškození motorového lože a přední podvozkové nohy.
- Poškození bylo způsobeno během provozu při tvrdém přistání, kdy došlo k ohnutí a prasknutí pravé spodní trubkové vzpěry předního podvozku. Kulové čepy táhel řízení předního podvozku byly ohnuty směrem k protipožární stěně letounu.
- Poškozené motorové lože bylo demontováno a nahrazeno novým kusem z jiného letounu. Poškozené díly byly vyměněny.
- Byla provedena kontrolní prohlídka požární stěny, podvozku a trupu včetně motorové zkoušky a letoun byl uvolněn do provozu.

Deformace vzpěry předního podvozku a motorového lože.

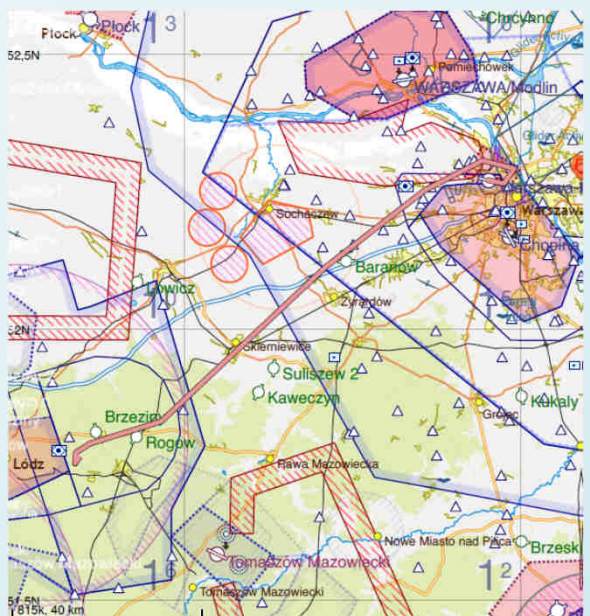
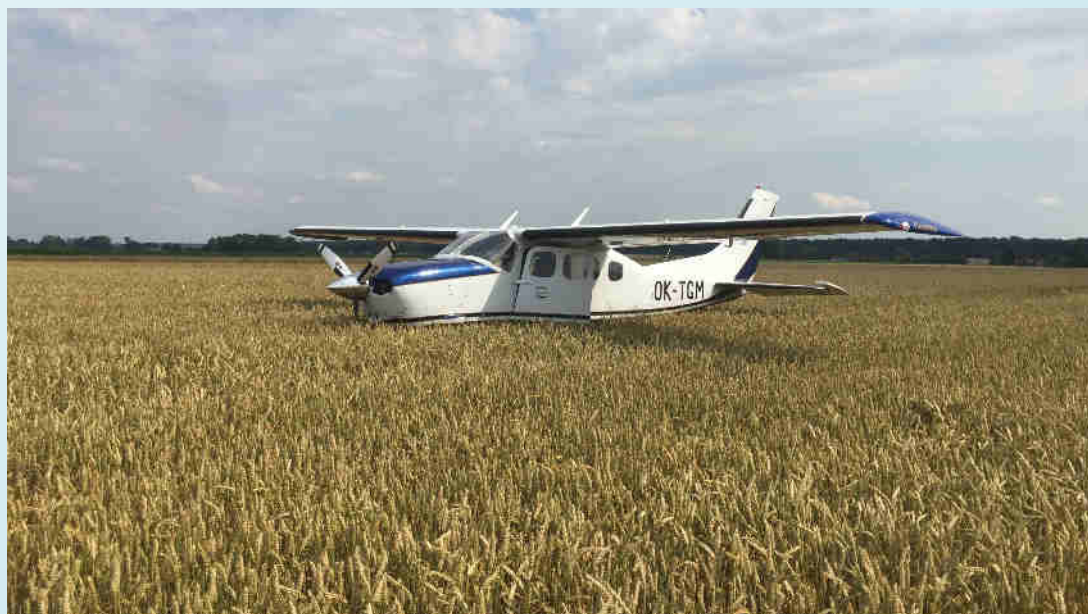
- Krátce před dosednutím dal palivový kohout do polohy „OFF“ a vypnul motor, aby nedošlo k poškození vrtule.
- Dosednutí i výběh proběhly ve vysokém porostu obilí paralelně s koleji po traktoru. Po zastavení a zajištění letadla předal zprávu o bezpečném přistání přes jiné letadlo.
- Letoun byl následně dopraven do ČR, kde proběhla jeho prohlídka.

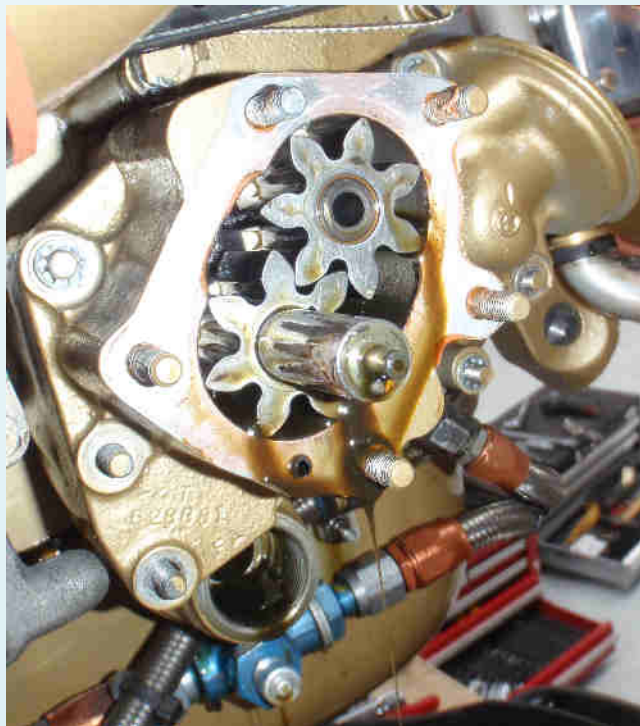
Olejové čerpadlo

- Při rozebírce motoru Continental TSIO-520P5 komise zjistila zlomený hřídel hnacího kola zubového olejového čerpadla.
- Probíhá šetření příčin lomu hřídele po cca 18 hodin letové doby po předepsané prohlídce.

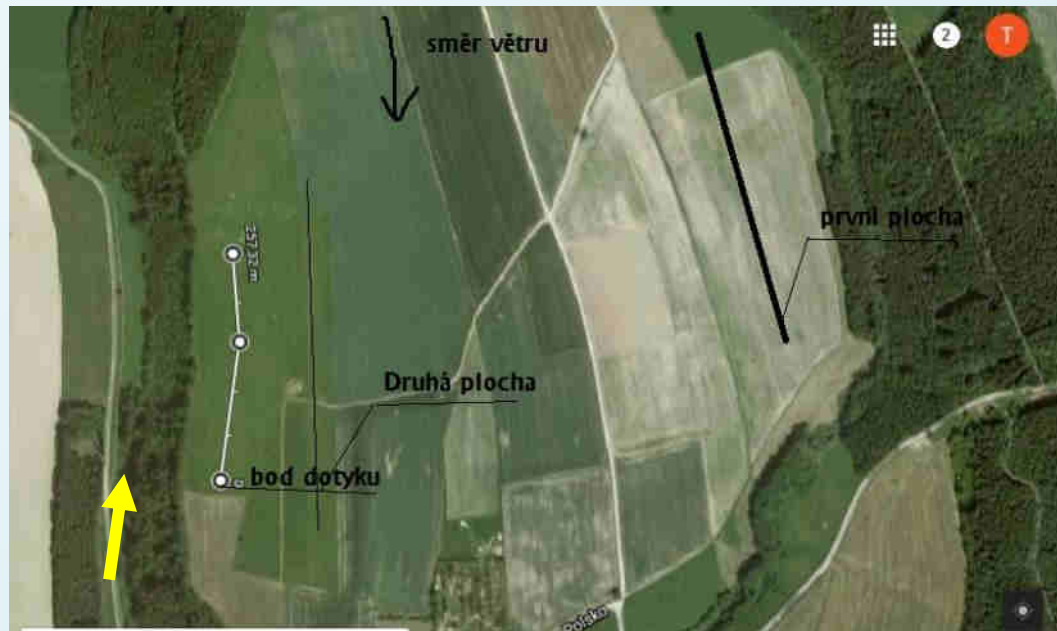
Místo nouzového přistání Z 226 u Žamberku

- Na místě nouzového přistání Z 226 byla zjištěna velká ztráta oleje. Pravá polovina křídla, pravý bok a spodní část vnitřní konstrukce trupu byly od oleje.
- Letoun byl převezen na LKCR (Chrudim), kde se uskutečnila prohlídka ke zjištění příčiny vysazení motoru a velkého úniku oleje z motoru.
- Při prohlídce motoru bylo zjištěno poškození a ztráta části těsnění mezi olejovým čerpadlem a zadní stěnou motoru, což bylo příčinou rychlého úniku oleje.

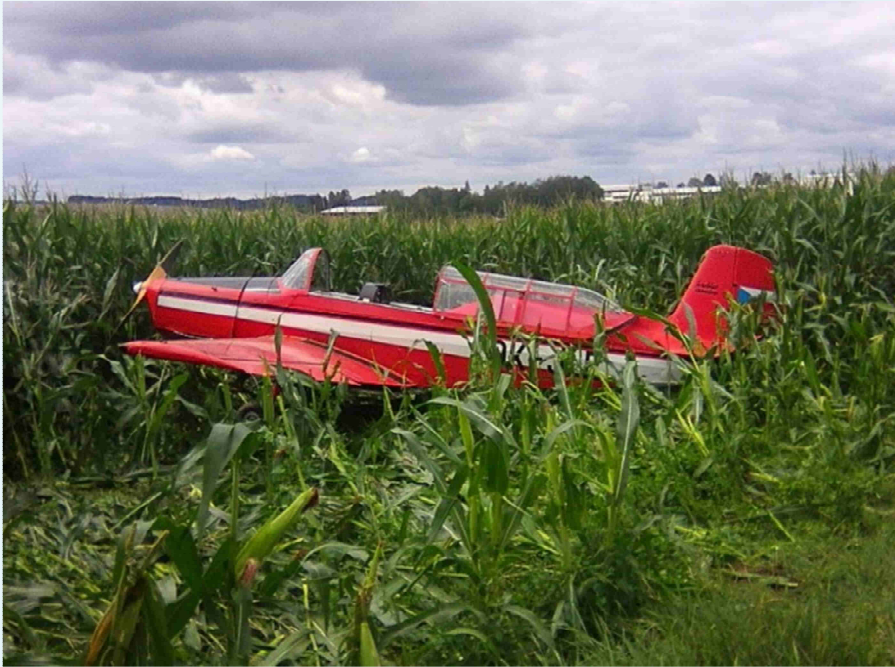
- Při vzletu z LKPI k přeletu letounu Z 126 na domovské letiště LKCR (Chrudim) došlo k poklesu otáček motoru a ztrátě výkonu.
- Pilot přerušil vzlet a dojezd letounu skončil na poli s kukuřicí, cca 200 m za koncem RWY.
- V důsledku střetu s téměř zralými kukuřičnými klasy došlo k poškození spodního krytu motoru, motorového lože a náběžných hran křídel.
- Posádka letounu byla nezraněna.
- Motor byl odeslán ke kontrole oprávněné servisní organizaci.

Z 126 v kukuřičném poli po přerušeném vzletu

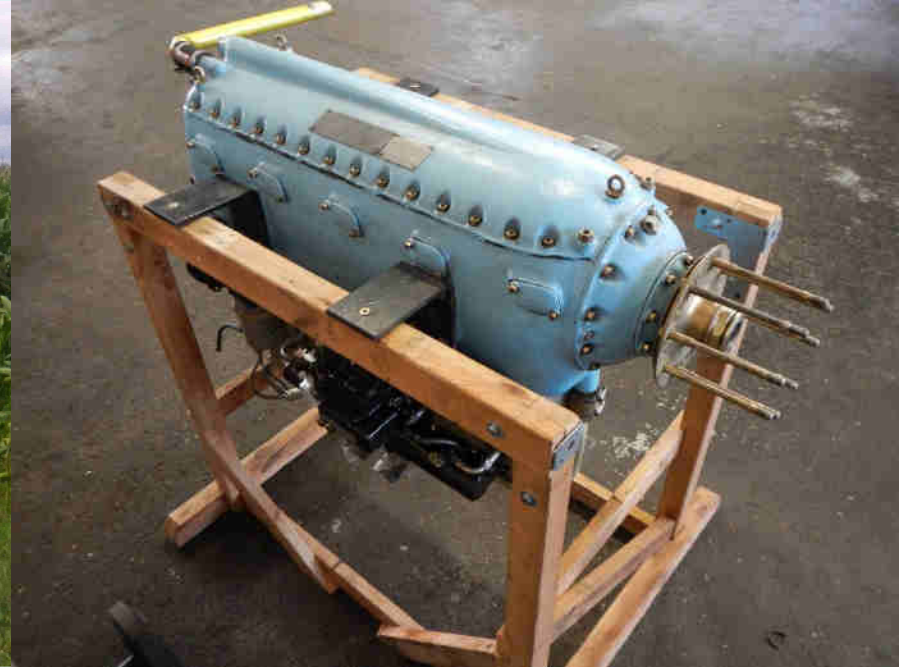
Walter Minor 4.3 před opravou

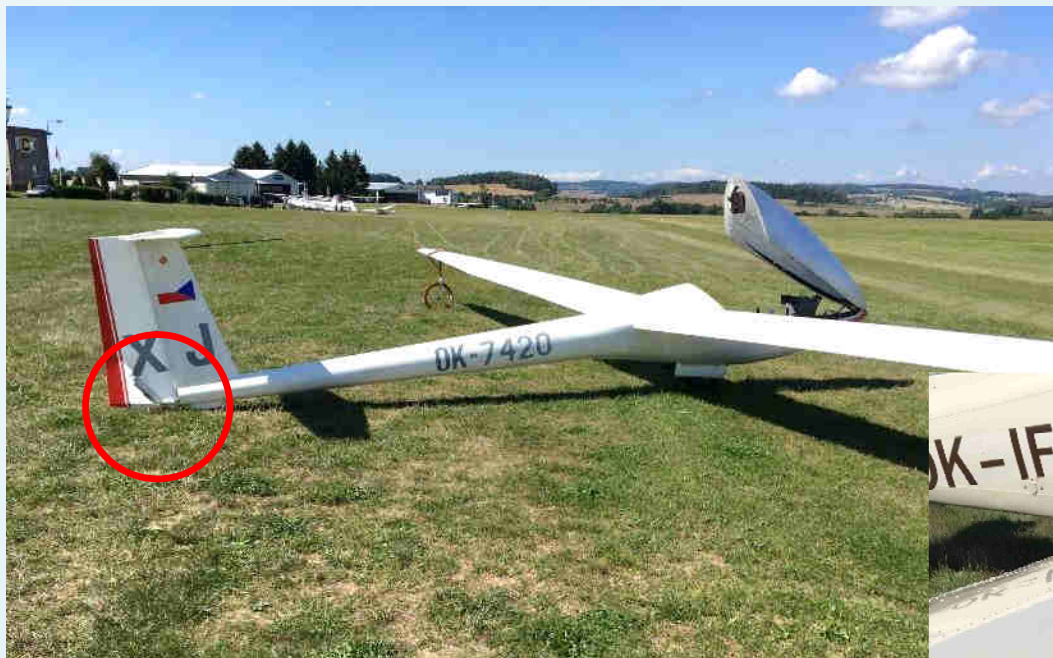
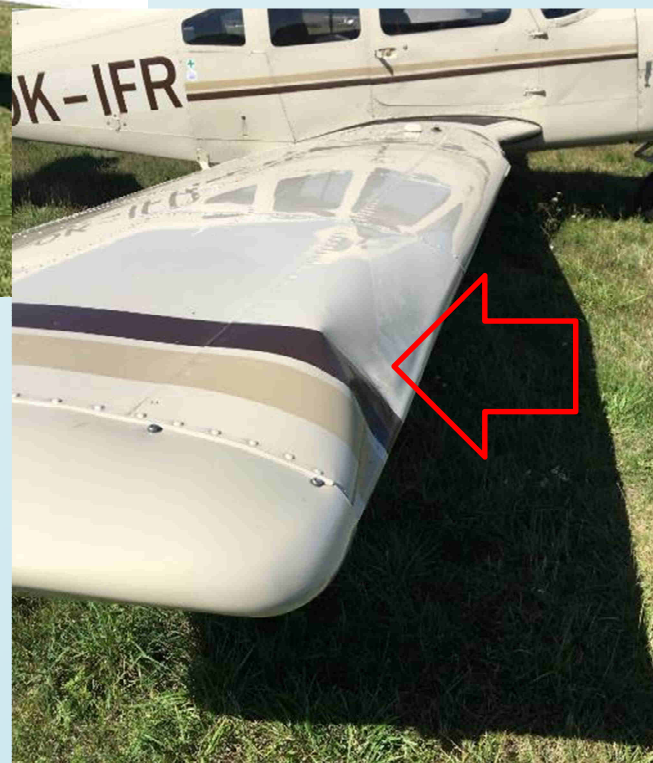
- Pilot letounu PA28 pojíždějící na vzlet nedodržel při předjíždění dostatečnou vzdálenost a pravou polovinou křídla zachytil zezadu konec pravé poloviny křídla kluzáku, který táhnul automobil na vlečném oji pozadu, ve stejném směru jízdy.
- Pilot letounu kolizi nezaregistroval a pokračoval v pojíždění až na konec dráhy, kde ho zastavili další účastníci provozu.
- Kluzák se nárazem otočil o cca 45° a spadl z manipulačního oje. Na kluzáku došlo k poškození směrového kormidla, ostruhového kolečka a podocasenky.
- Na letounu byla poškozena část náběžné hrany pravé poloviny křídla a koncový oblouk.
- Ke zranění osob na palubě nedošlo.

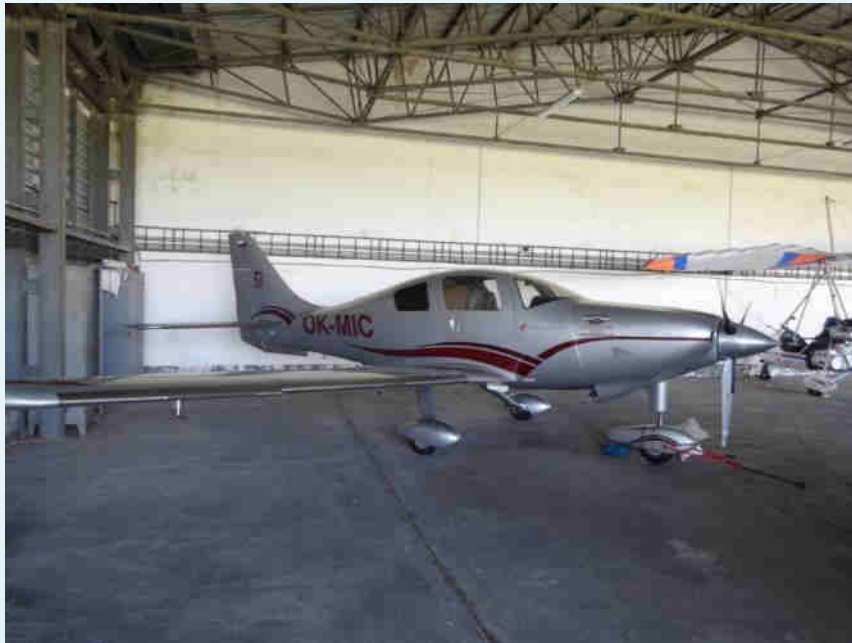
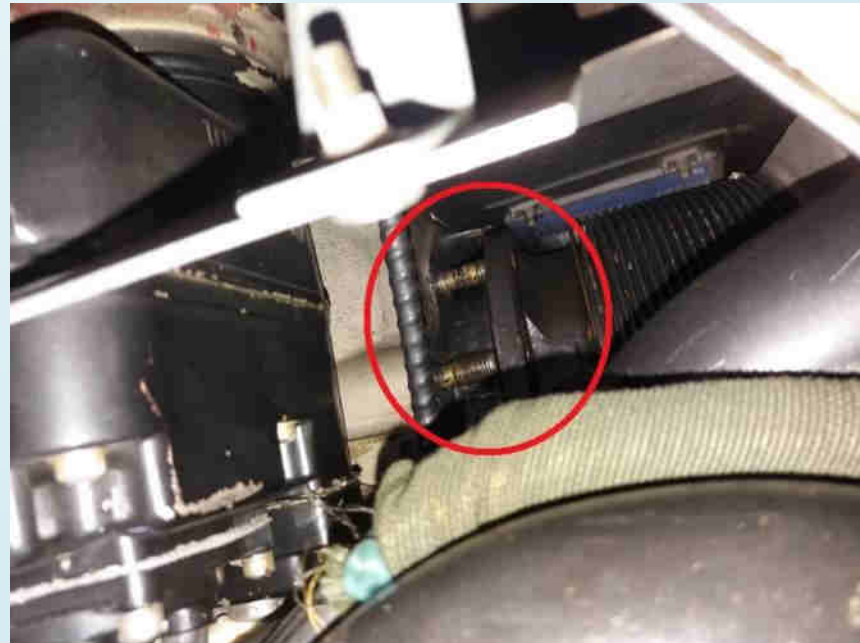
Chybějící matice šroubů a válec vysunutý nad závitů šroubů.

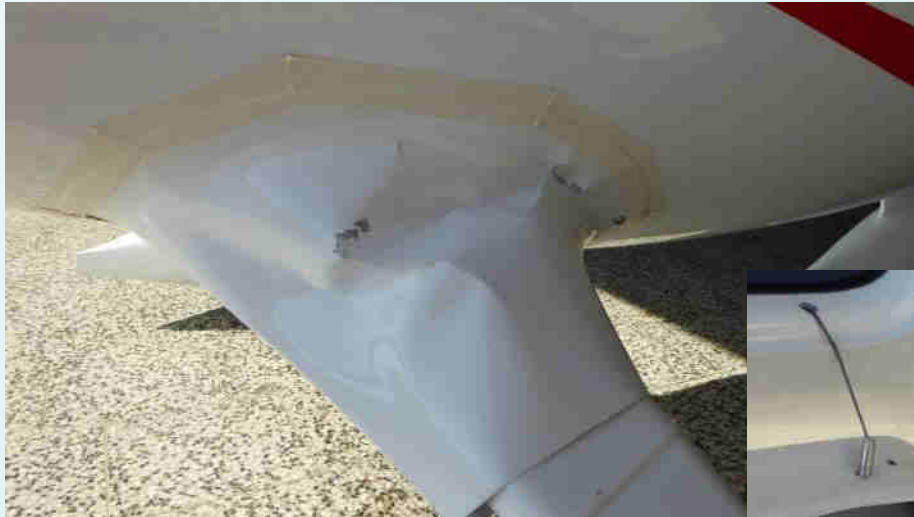
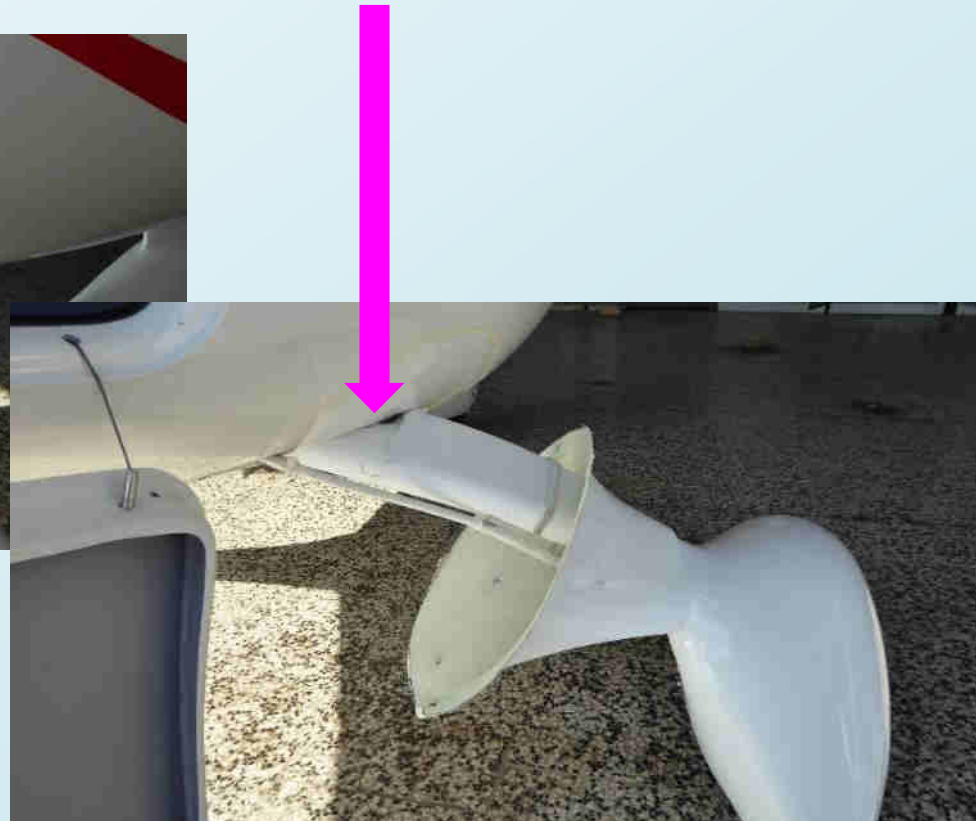
- Pilot prováděl přiblížení na LKTREB na RWY 29.
- Klesal strmějším úhlem z důvodu přítomnosti překážek u prahu dráhy. Přistání bylo doprovázeno výraznou termickou turbulencí.
- Při vybírání přechodového oblouku pilot převedl letoun do správného úhlu náběhu, ale vlivem termického poryvu se letoun prosedl.
- Dopadl na pravé kolo a poté na ostatní kola podvozku.
- Letoun bez odskoku pokračoval ve výběhu a pojížděl k hangáru.
- Pilot po ukončení letu zjistil poškození aerodynamického krytu podvozku a po jeho demontáži prasknutí podvozkové nohy podvozku.

Poškození aerodynamického krytu podvozku a prasknutí podvozkové nohy hlavního podvozku.

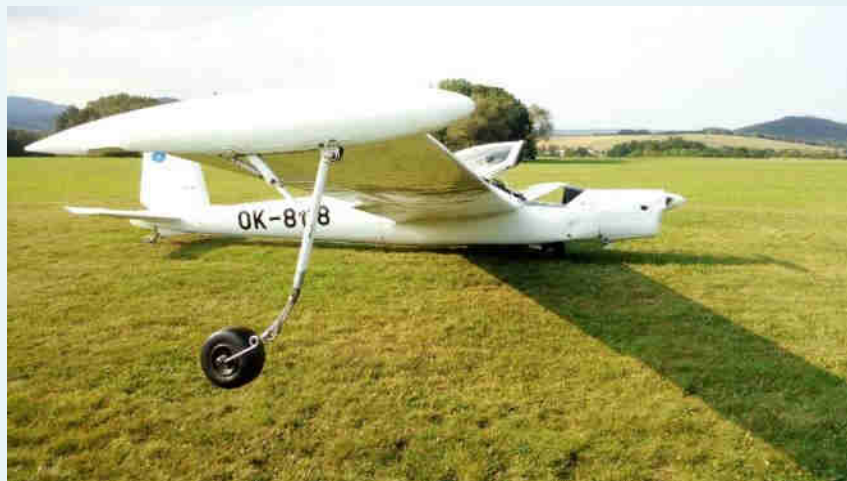
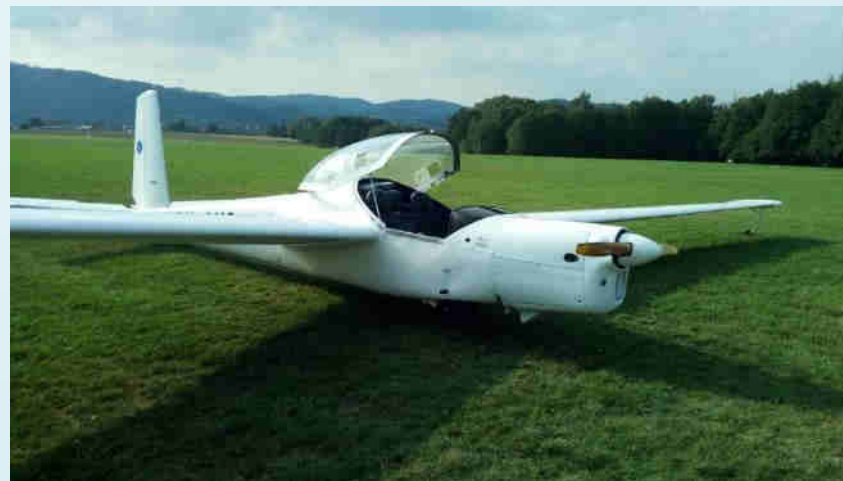
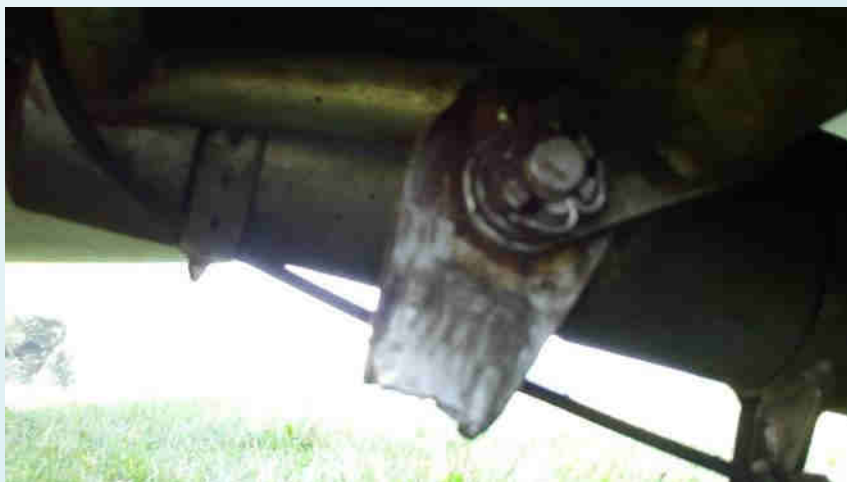
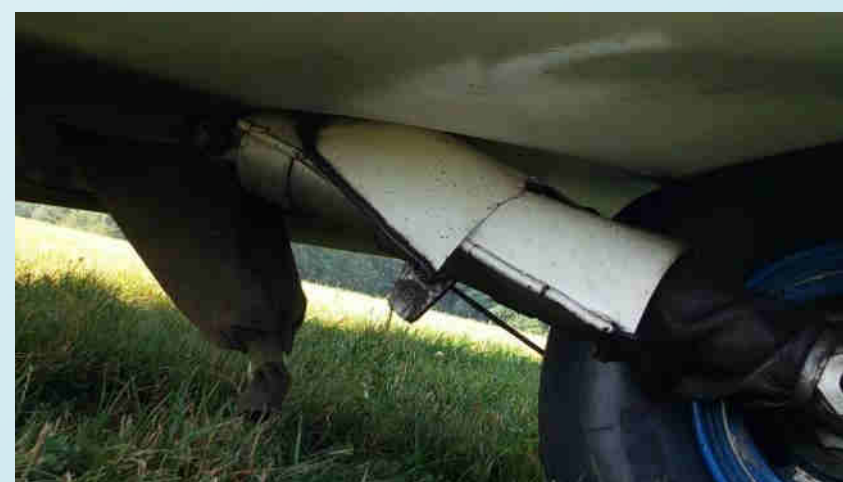
- Posádka ve složení instruktor a pilot ve výcviku pro získání kvalifikace TMG, provedla na turistickém motorovém kluzáku L-13SE Vivat v čase 12,00 - 13,35 UTC sérii tři vzletů a přistání.
- Po třetím plném přistání, během pojíždění na vyčkávací místo pro RWY 26, došlo ke sklopení hlavního podvozku směrem dopředu. Posádka provedla zastavení motoru, úkony a opustila kabinu.
- Bylo zjištěno prasknutí zlamovací vzpěry hlavního podvozku a poškození spodní části letounu kontaktem s podvozkovým kolem.

Zlomená vzpěra podvozku.

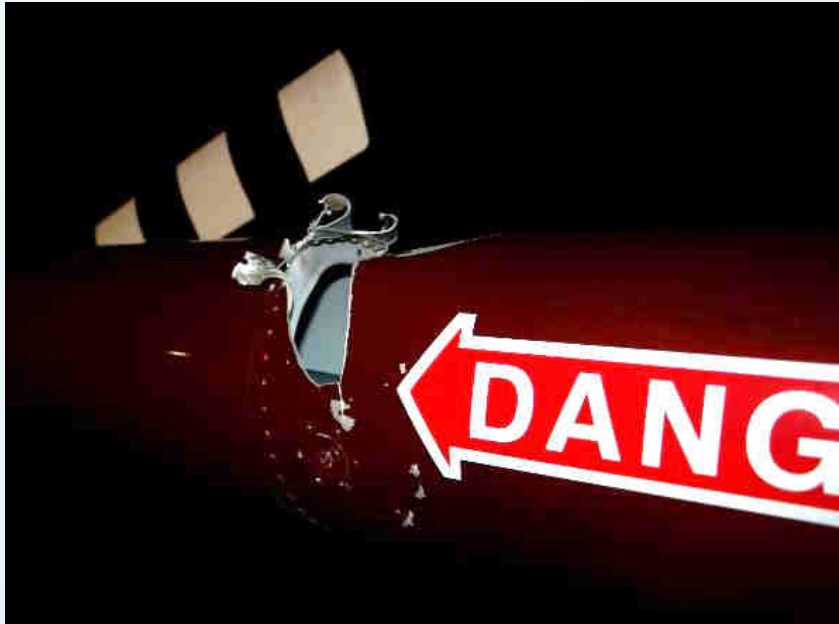
- Vrtulník přistál mírně natažený s krátkým skluzem, při kterém se na ližinách zhoupnul.
- Pilot po přistání provedl kontrolu přístrojů, prověřil funkčnost vrtulníku ve visu a malým okruhem se vrátil zpět na místo vzletu.
- Po vystoupení z vrtulníku byl místními občany upozorněn na poškození ocasního nosníku.
- Dosavadním šetřením bylo zjištěno že:
  - Nárůst otáček nosného rotoru a motoru nebyl způsoben technickou závadou regulátoru otáček ani povětrnostními vlivy.
  - Při „bezpečnostním“ přistání do terénu došlo vlivem chybné pilotáže ke kontaktu listů nosného rotoru s ocasním nosníkem.
  - Vrtulník byl vážně poškozen.
- Pravděpodobnou příčinou letecké nehody byl kontakt listů nosného rotoru s ocasním nosníkem, způsobený nesprávným ovládním prvků řízení během letu a neadekvátní zásah do řízení při přistání.

Ocasní nosník přeseknutý cca do ½.

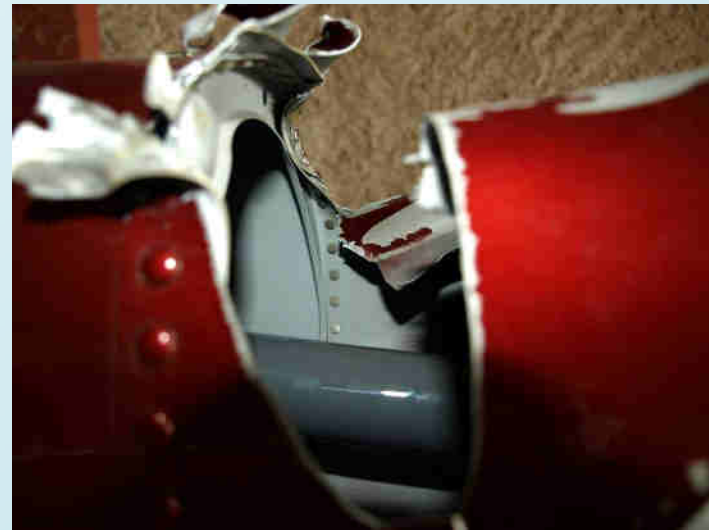
Transmisní hřídel nebyla poškozena.

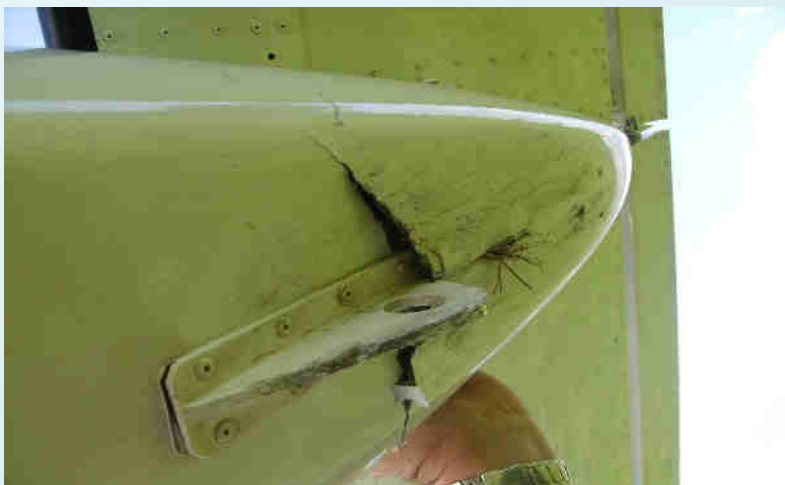
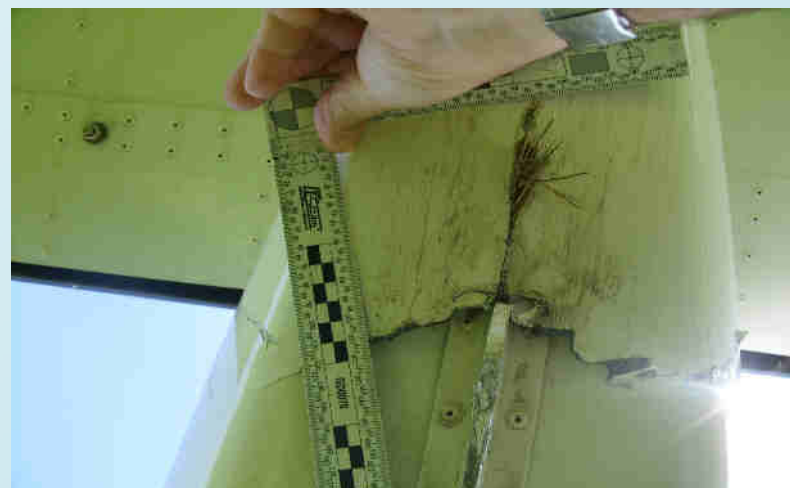
- ➔ Pilot pokračoval ve vzletu, aby překonal vyvýšenou cestu za plochou. Předešel tak přímému nárazu podvozku do překážky.
- ➔ Rozhodl se přeskočit cestu a během tohoto několikametrového letu letoun při velkém natažení zavadil ostruhou o hranu náspu a asfaltu.
- ➔ Po nárazu pilot přerušil vzlet a zastavil letoun.

Poškození konce trupu a ostruhy.

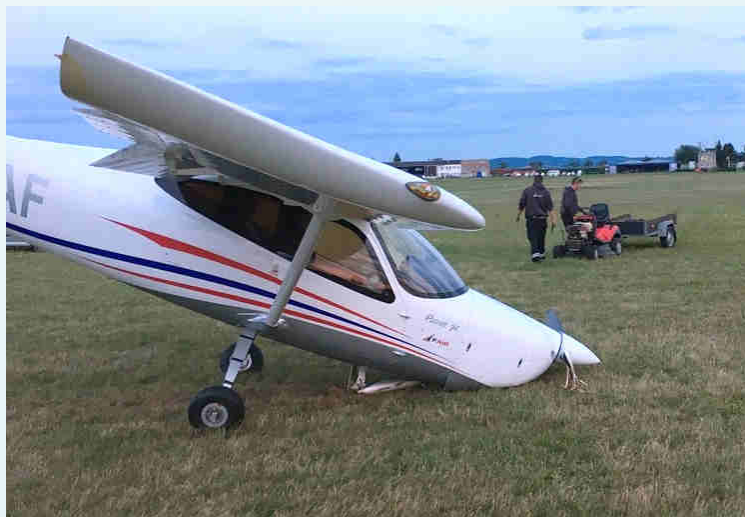
- Během přistání a dojezdu na RWY 24 došlo k poruše předového podvozku.
- Následně došlo k poškození vrtule, motoru a krytů motoru.
- Pilot nebyl zraněn.
- Při prvotním ohledání předového podvozku nebyl na místě nehody nalezen svorník, který zajišťuje axiální soudržnost sestavy kolo-vidlice.
- K prasknutí svorníku došlo pravděpodobně ve fázi rozjezdu, kdy bylo kolo již odlehčené a nemohlo dojít k jeho vypadnutí.
- Po dosednutí předového kola na zem při přistání, došlo k vypadnutí kola z vidlice.

Stav letounu po zastavení na RWY 24 LKBE

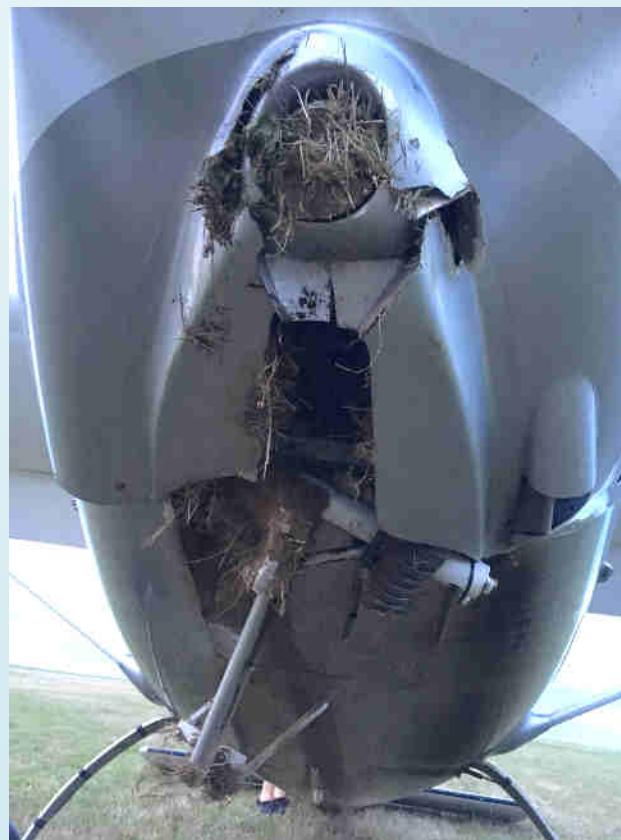
Stav předového podvozku - bez kola

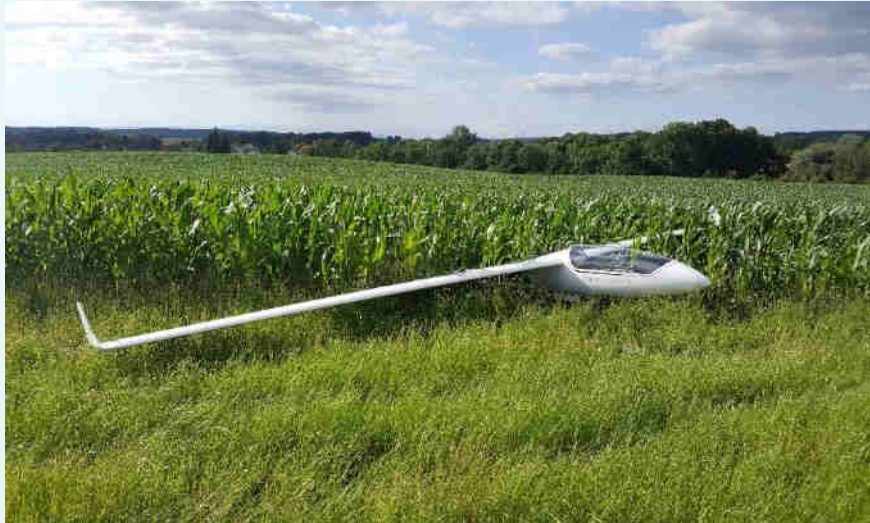
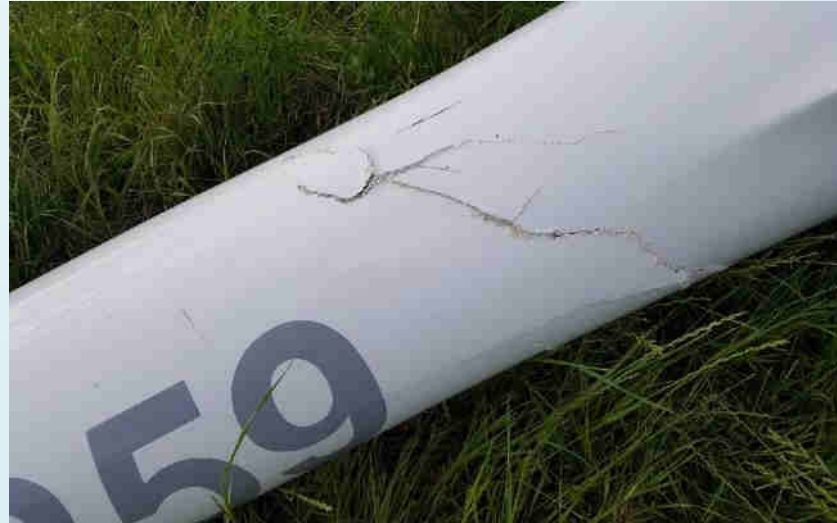
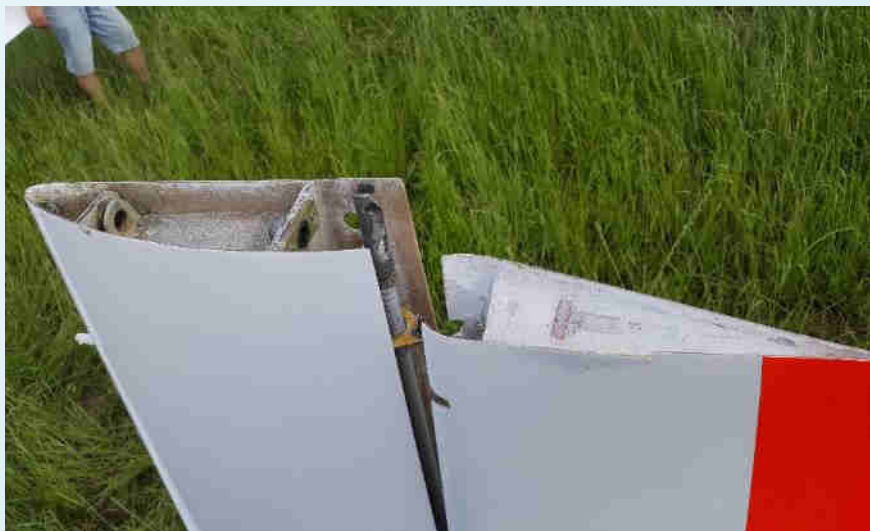
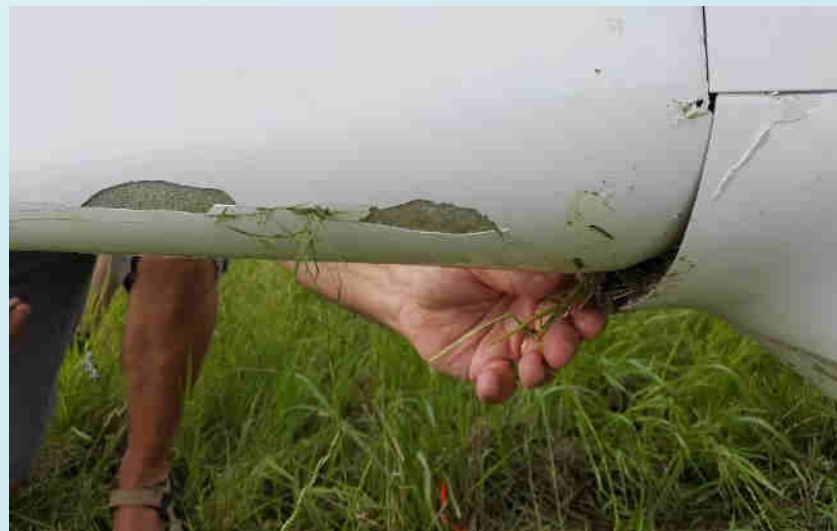
- Pilot prováděl termický let v rámci plachtařské soutěže.
- Po neúspěšném navázání stoupavého proudu u Dobrušky si vyhlédl travnatou plochu asi 2-3 km severovýchodně od Dobrušky.
- Nad plochou několikrát zakroužil, aby se přesvědčil o vhodnosti přistání a zda na ni nejsou žádné překážky.
- Poté provedl standardní přiblížení s přistáním na vybranou plochu.
- Přistání prováděl proti zapadajícímu slunci.
- Kluzák při přistání zachytil křídlem o křoví a poté, co se otočil cca o 200° kolem svislé osy, dopadl do vzrostlé kukuřice.
- Byl poškozen trup za křídlem, kořen kýlové plochy, závěsy směrovky, pravý winglet a vznikla další drobná poškození kluzáku.

Poškození trupu a SOP kluzáku

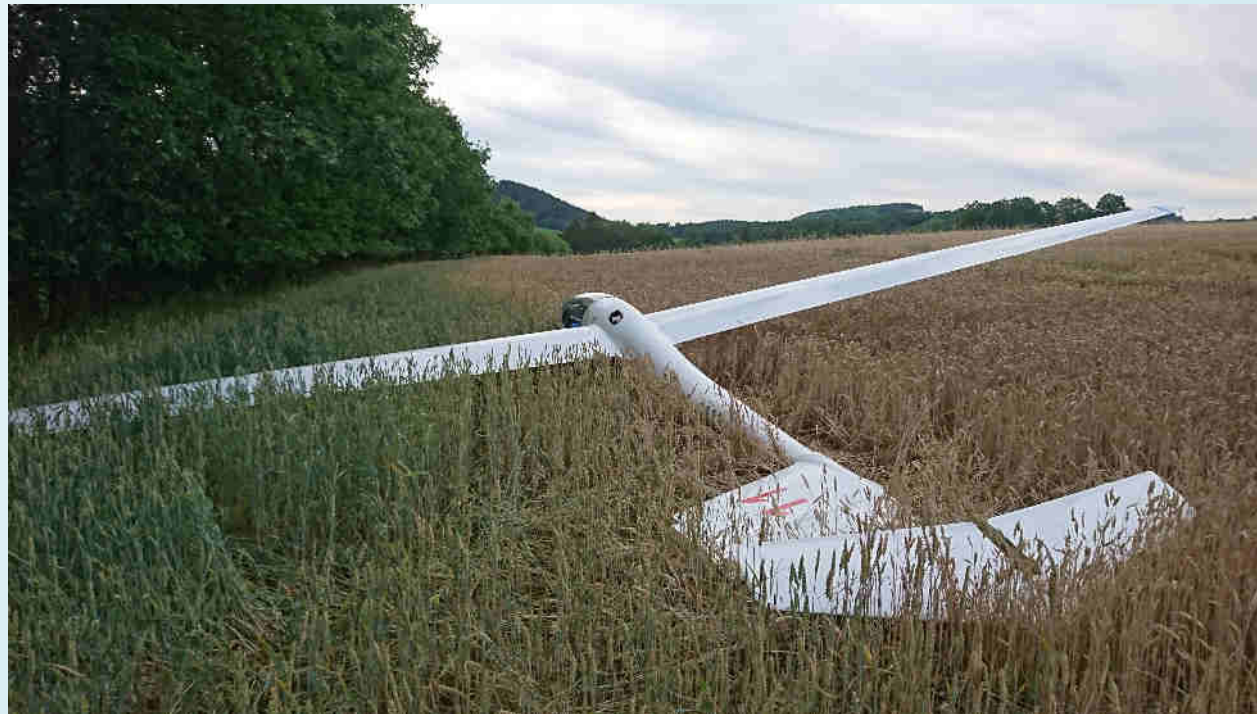
- Při tvrdém přistání došlo k částečnému rozbití překrytu kabiny, k ulomení ocasní části trupu a utržení vodorovné ocasní plochy.
- Pilot nebyl zraněn.
- Pravděpodobnou příčinou letecké nehody bylo tvrdé přistání na nevhodně vybranou plochu.

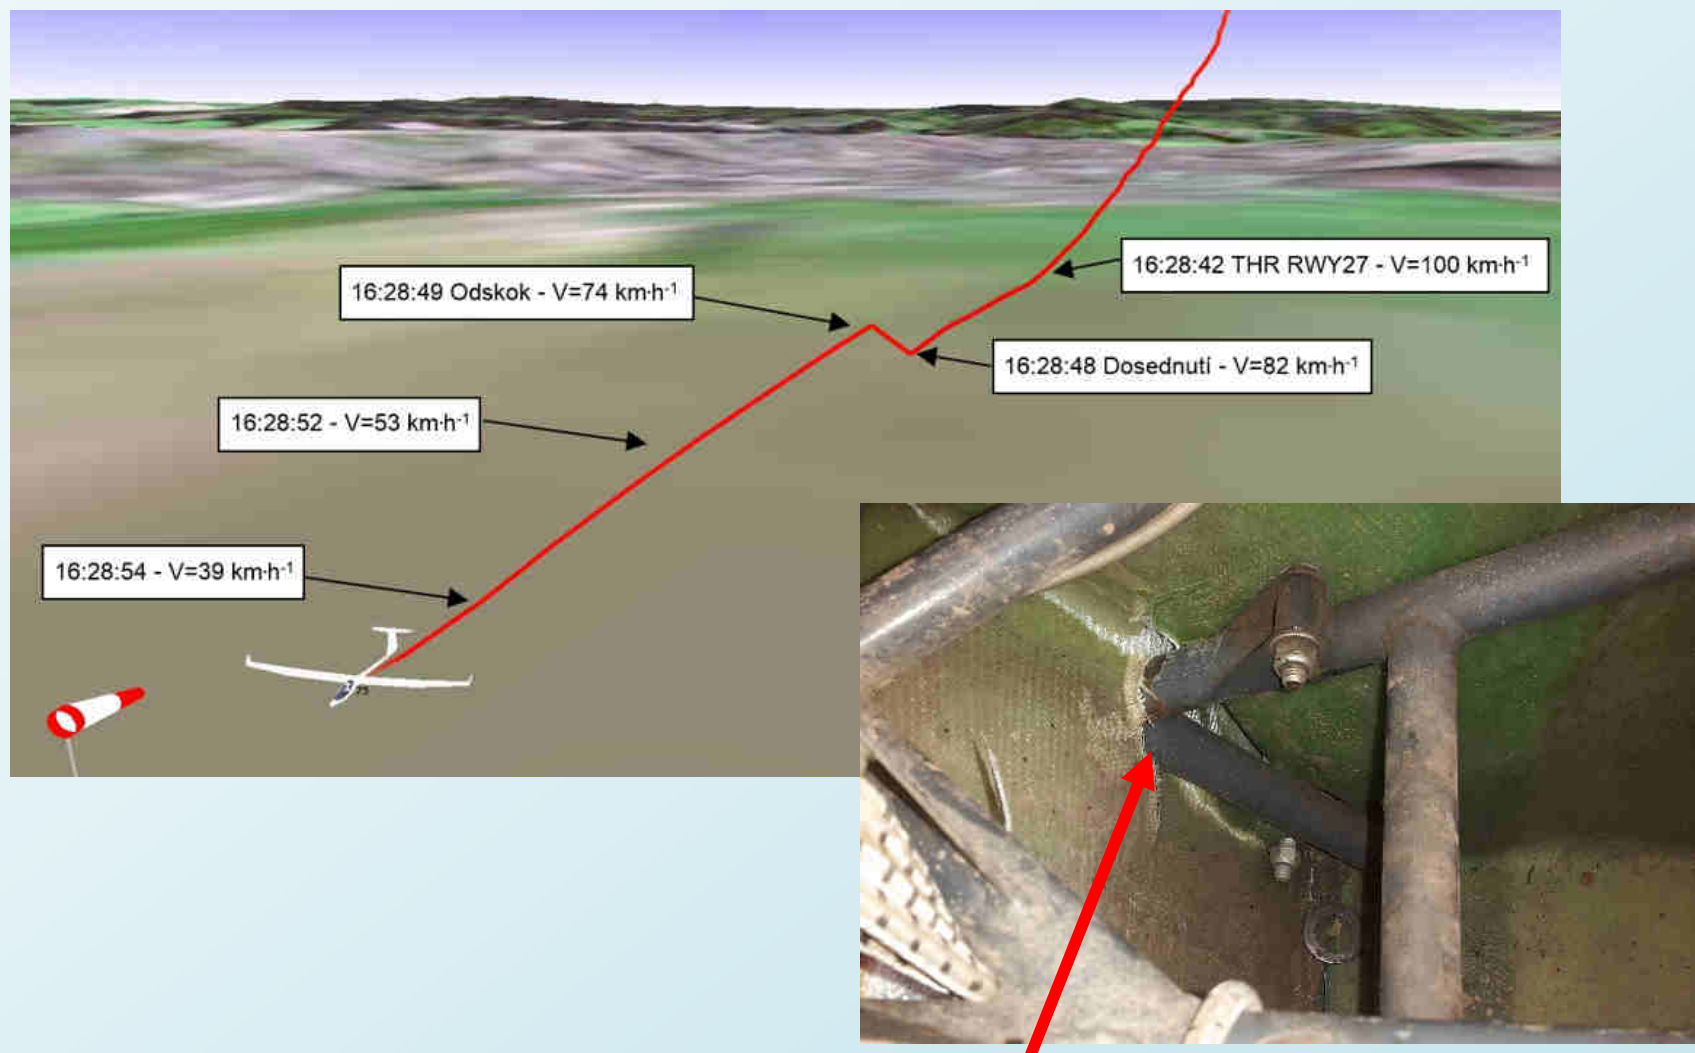
- Pilot kluzáku prováděl let po trati. Asi v polovině tratě se z důvodu možnosti tvorby bouřek rozhodl k návratu na LKRK.
- Při přistání, po dosednutí, došlo k odskoku, který pilot korigoval příliš razantně.
- Kluzák tvrdě narazil podvozkem do země.
- Konstrukce podvozku se zdeformovala a poškodila přepážku oddělující podvozkovou šachtu a pilotní prostor.
- Pilot zraněn nebyl.
- Příčinou byla chybná koordinace opravy odskoku v důsledku větší rychlosti při dosednutí kluzáku.
- Závěrečná zpráva je zveřejněna na [www.uzpln.cz](http://www.uzpln.cz)

Zlomená konstrukce podvozku prorazila přepážku v trupu.

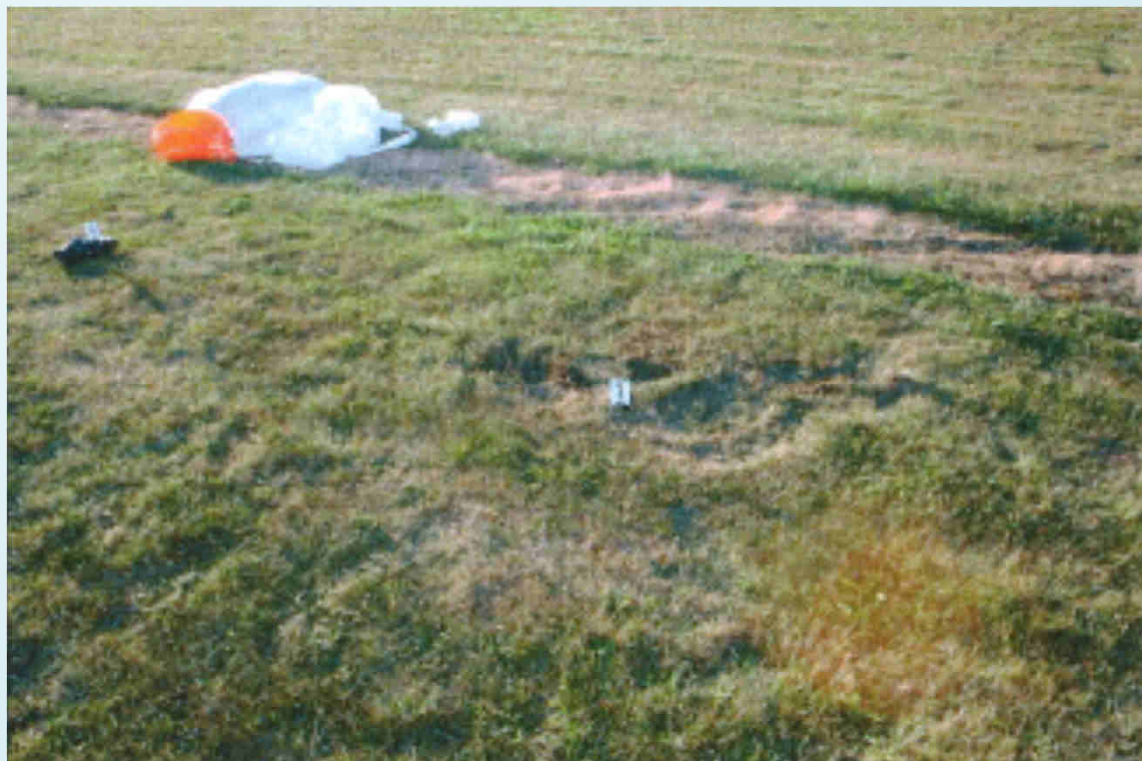
Pravděpodobnou příčinou parašutistické nehody byla pozdní aktivace záložního padáku parašutistou po kolizi s jiným parašutistou v malé výšce.
