# ZÁVĚREČNÁ ZPRÁVA

**o odborném zjišťování příčin letecké nehody  
UL letounu AL600 JASMINE, pozn. značky OK-UUL23,  
dne 1. 4. 2017 cca 500 m N obce Dub**

Praha  
Říjen 2017

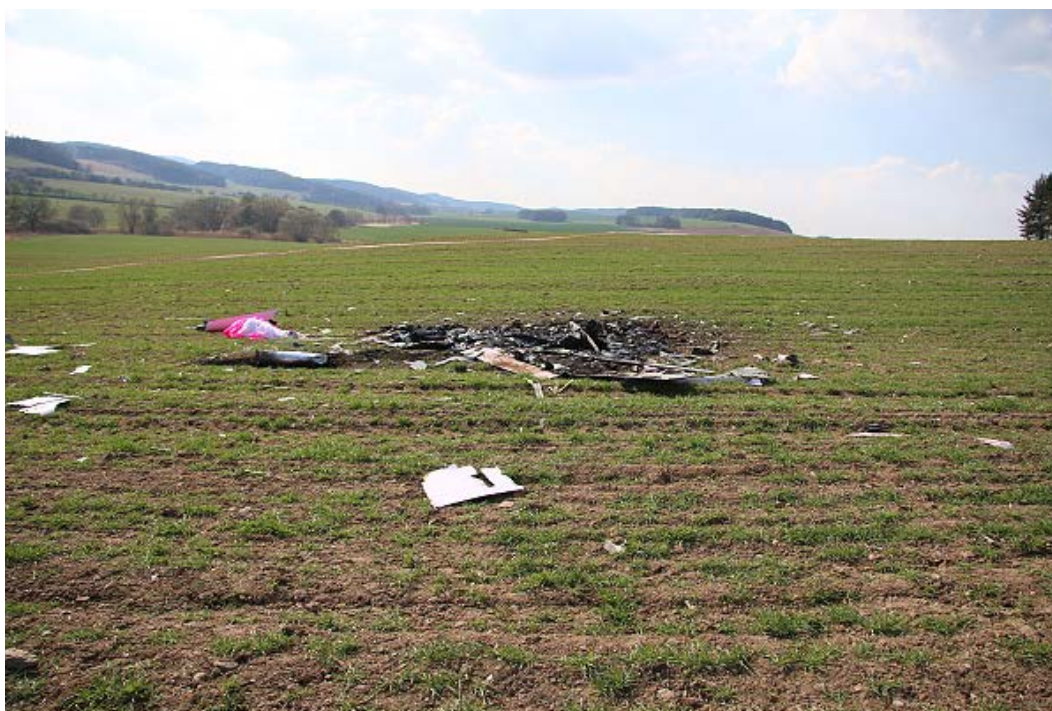
Místo dopadu bylo v požářišti. Požářiště mělo přibližně kruhový tvar o průměru cca 8 m. V tomto místě byly soustředěny téměř všechny trosky UL letounu, které byly z převážné většiny shořelé. Částečně neshořelé v tomto prostoru byly zbytky levé poloviny křídla, jejího koncového oblouku, levého křídélka a pravá podvozková noha. Neshořelé byly pouze kovové části spolu s některými prvky ovládání řízení a rozepnuté spony bezpečnostních pásů. Samotné pásy byly shořelé. Dále zde bylo vyhořelé tělo raketového motoru záchranného systému, který nebyl aktivován pilotem.

Mimo požářiště byla plechová nádrž, část skořepiny zadní části trupu, která přechází do kýlové části a padák záchranného systému. Svazky jeho šňůr směřovaly k požářišti, byly na nich zajišťovací gumičky, nebyly napnuté. V místě styku s požářištěm byly šňůry uhořelé.

*Obr. 2: Místo dopadu UL letounu. Pohled na západ, proti směru příletu.*

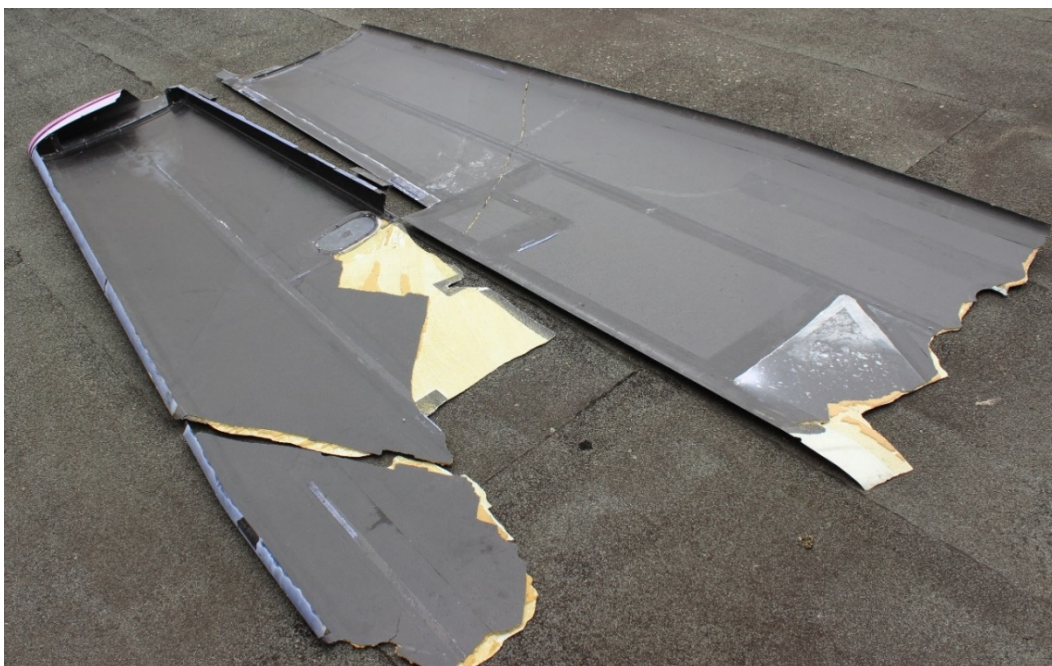
Lepené spoje horního potahu k dolnímu potahu a k vnitřní konstrukci křídla vykazují dvě poměrně velké neprolepené oblasti. Jedna v délce cca 500 mm je v oblasti předního nosníku. (Jak bylo uvedeno výše.) Druhá o délce cca 600 mm je v oblasti hlavního nosníku.

*Obr. 3: Části trosek horního a spodního potahu pravé poloviny křídla.*

Ve zbývajících částech lepených spojů jsou patrné obrysy lepených oblastí. Lomové plochy lepených spojů horního potahu až na spoj s nosníkem křídla neobsahují zbytky lepidla, vytrhaná uhlíková vlákna ani části pryskyřice z horního potahu a součástí vnitřní konstrukce křídla.

Lepené spoje dolního potahu křídla k vnitřní konstrukci křídla jsou provedeny výrazně lépe než spoje s horním potahem. Lomové plochy lepených spojů obsahují vytrhaná uhlíková vlákna a části pryskyřice z dolního potahu, což jsou známky kvalitně provedeného lepeného spoje kompozitních spojů.

Důvodem nízké kvality lepených spojů horního potahu je velká tloušťka lepené spáry a z toho plynoucí malý lepicí tlak (tlak mezi lepenou plochou a lepidlem). Velikost lepicího tlaku je jedním ze stěžejních parametrů pro vytvoření kvalitního lepeného spoje, protože výrazně ovlivňuje velikost adheze mezi lepenými substráty. Důsledkem nízkého lepicího tlaku je snížená únosnost lepených spojů horního potahu.

Dalším důležitým faktorem je tloušťka lepené spáry. Jednak ovlivňuje únosnost lepeného spoje jako takového a dále také ovlivňuje velikost lepicího tlaku a tedy adhezi lepidla. Zjištěná tloušťka lepené spáry horního potahu mezi 1 – 3 mm je pro daný lepicí

systém enormní. Akceptovatelná tloušťka lepené spáry by se měla pohybovat do 1 mm, což je jistě dosažitelné bez dramatického zvýšení výrobních nákladů.

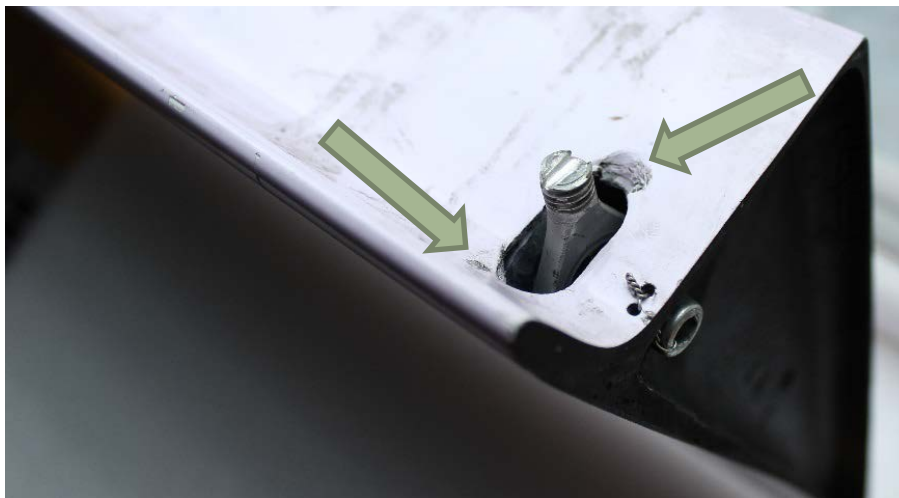
Na povrchu levého křídélka byly otlaky od pohybů táhla v krajních polohách. Nepodařilo se prokázat, že stopy otlacení na povrchu křídélka vznikly během kritického letu.

Obr. 5: Detail levého křídélka se stopami otlaků od táhla.
