ZÁVĚREČNÁ ZPRÁVA

**o odborném zjišťování příčin letecké nehody
kluzáku VSO-10
poznávací značky OK-1500
na poli u osady Bednářovna na Jihlavsku
dne 19. července 2017**

Praha
listopad 2017

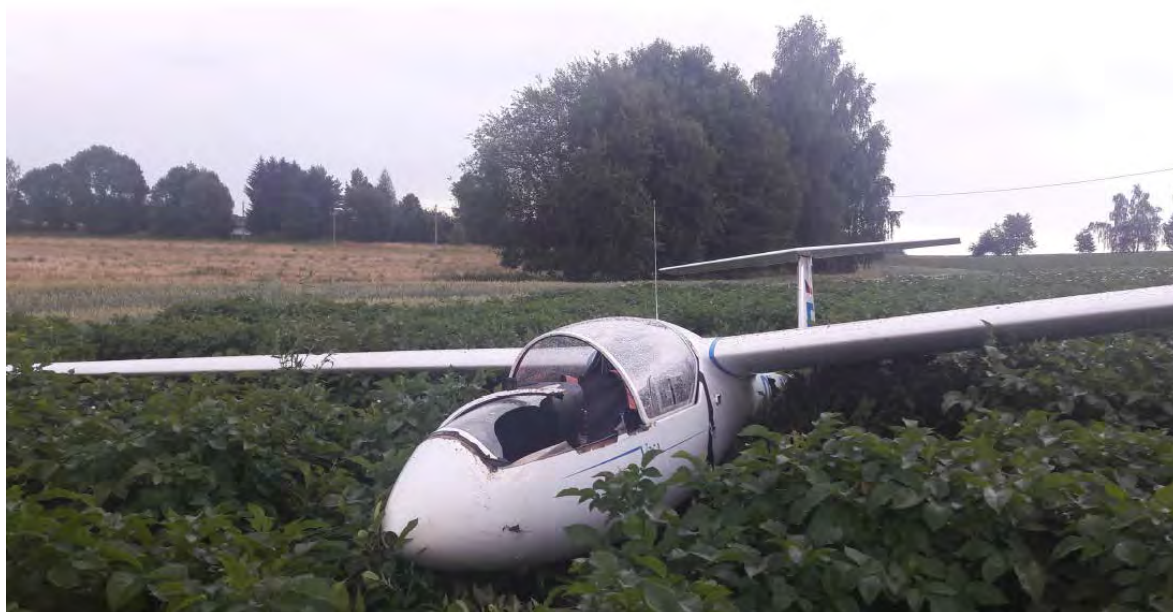
Obr. č. 1: Pohled na kluzák na místě letecké nehody.

Ohledání kluzáku bylo provedeno v místě letecké nehody hlídkou Policie ČR. Působením sil při kontaktu s překážkou a následným tvrdým přistáním došlo k porušení strukturální integrity ocasní a přední části trupu a k poškození ocasních ploch.

V místě uložení na LKHC byla provedena detailní prohlídka kluzáku, při které bylo zjištěno proražení pravé strany kompozitové skořepiny přední části trupu. Byl zničen pevný štítek překrytu pilotní kabiny, poškozen odklápečí díl překrytu kabiny a utržen ochranný oblouk pilotní kabiny. Byla odtržena podlaha v pilotní kabině, poškozeny přepážky trupu pod podlahou a zničena pravá vrátka šachty podvozku. Dále došlo k vytržení kýlu letadla z trupu, poškození nosníku kýlu a popraskání zadní části kornoutu v místě uchycení do kýlu. Byl poškozen spodní díl směrového kormidla a došlo k vytržení nýtového spoje obou polovin stabilizátoru.

Při demontáži křídla nešlo vytáhnout spojovací čepy obvyklým způsobem. Lze tedy předpokládat, že došlo k deformaci silové prutoviny trupu.

Působením sil při nárazu do překážky došlo k porušení strukturální integrity ocasní a přední části trupu a k poškození čelního štítu, včetně překrytu kabiny.

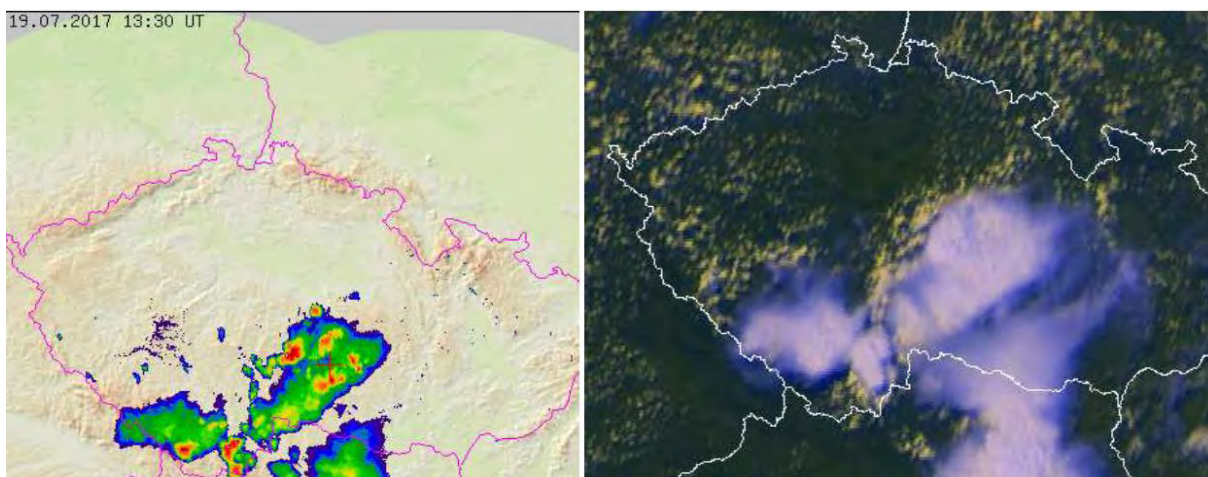
Obr. č. 2: Poloha přistání do terénu mezi bouřkami u obce Opatov na Jihlavsku je označena křížkem. Místo přistání se nacházelo cca 12 km východně od silné bouřky u Pelhřimova.

V oblasti přistání kluzáku do terénu u obce Opatov v okolí Jihlavy dne 19. července 2017 v období mezi 12:00 – 13:30 převládalo oblačno až zataženo s postupným zvětšováním a houstnutím přeháňkové (Cu, TCU) a bouřkové oblačnosti (Cb) směrem od západu. Přeháňky se v této oblasti začaly tvořit již od 11:30. Základny Cu byly na 5000 ft AGL a základny Cb 3500 – 4000 ft AGL. Teplotní rozvrstvení bylo labilní. Dohlednost byla nad 10 km a teplota vzduchu v uvedeném období postupně klesala na 25 – 27°C. Vítr váł z jihovýchodních až jižních směrů rychlostí 6 – 12 kt, přechodně s nárazy 25 kt. Výškový vítr do hladiny 5000 ft AMSL byl v dané oblasti ovlivněn nástupem oblačnosti typu Cb, která byla v okolí místa přistání soustředěna hned do čtyř samostatných bouřkových jader.

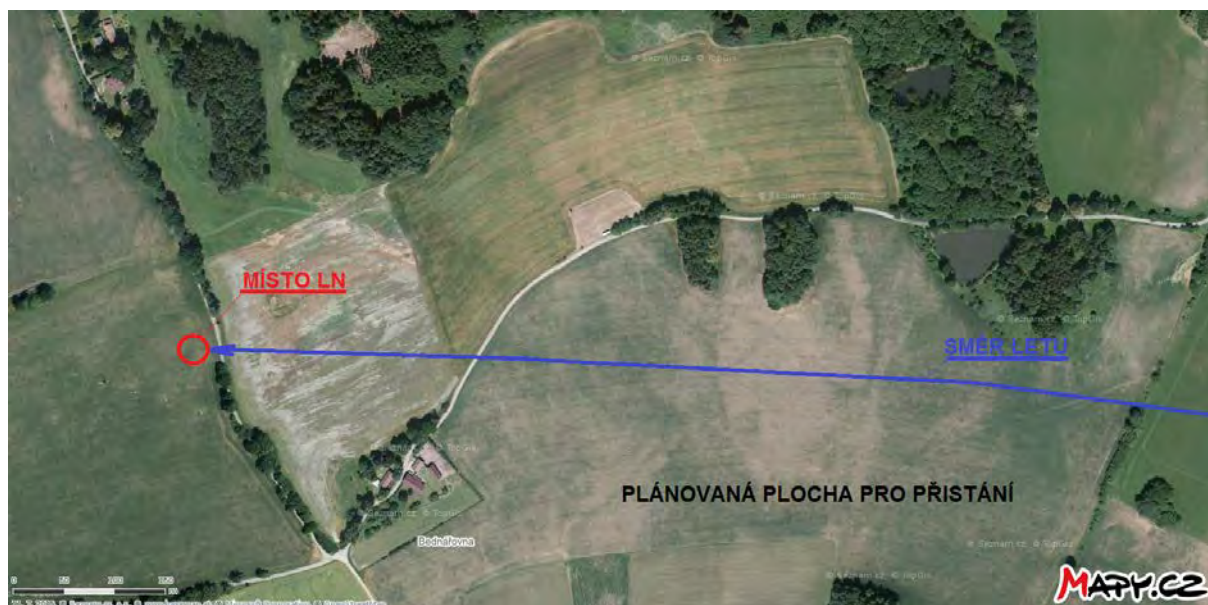
Místo tvrdého přistání se nacházelo na poli vzdáleném cca 120 m severozápadně od osady Bednářovna. Mírně se svažující pole, porostlé vysokou bramborovou natí, na východní straně ohraničené cestou vedoucí po mírně vyvýšeném náspu, z velké části porostlém stromy. Kluzák byl při tvrdém přistání

Obr. č. 3: Místo přistání kluzáku

Pilotka se s ohledem na výskyt nebezpečných povětrnostních jevů, výšku letu a vzdálenost od letiště správně rozhodla pro přistání do terénu. Po provedení výhledové zatáčky pokračovala v přiblížení na plochu ve směru proti větru s úmyslem přistát poblíž cesty na jejím západním okraji. Po dotočení 4. zatáčky se kluzák dostal do turbulentního prostředí a nízko nad zemí ho „přizvednul“ silný poryv větru, který negativně ovlivnil původní rozpočet na přistání. Pilotka při zjištění, že původní rozpočet je dlouhý, se rozhodla přistát na následné vhodné pole, na jehož konci však byla cesta vedoucí po mírně vyvýšeném náspu. Když ve fázi „výdrže“ nízko nad zemí, doletěla k náspu, kluzák již neměl dostatečnou energii k překonání překážky. V této fázi přistání narazil do náspu, odrazil se a tvrdě přistál za cestou na poli porostlém vzrostlou bramborovou natí, kde se zastavil.
