# ZÁVĚREČNÁ ZPRÁVA

**o odborném zjišťování příčin letecké nehody  
kluzáku G 103 Twin Astir  
poznávací značky OK-1117  
v mokřadu 2,1 km severozápadně od LKFR  
dne 29. června 2017**

Praha  
prosinec 2017

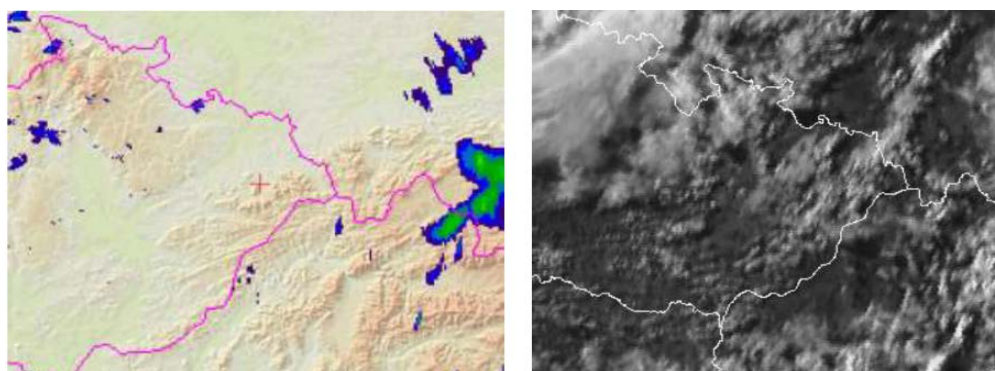
Obr. č. 2: Radarový a satelitní snímek, poloha LKFR je označena křížkem
