CZ - 17 - 0298

# ZÁVĚREČNÁ ZPRÁVA

**o odborném zjišťování příčin letecké nehody  
kluzáku L 23 SUPER-BLANÍK  
poznávací značky OK-0239  
na letišti BENEŠOV  
ze dne 16. května 2017**

Praha  
listopad 2017

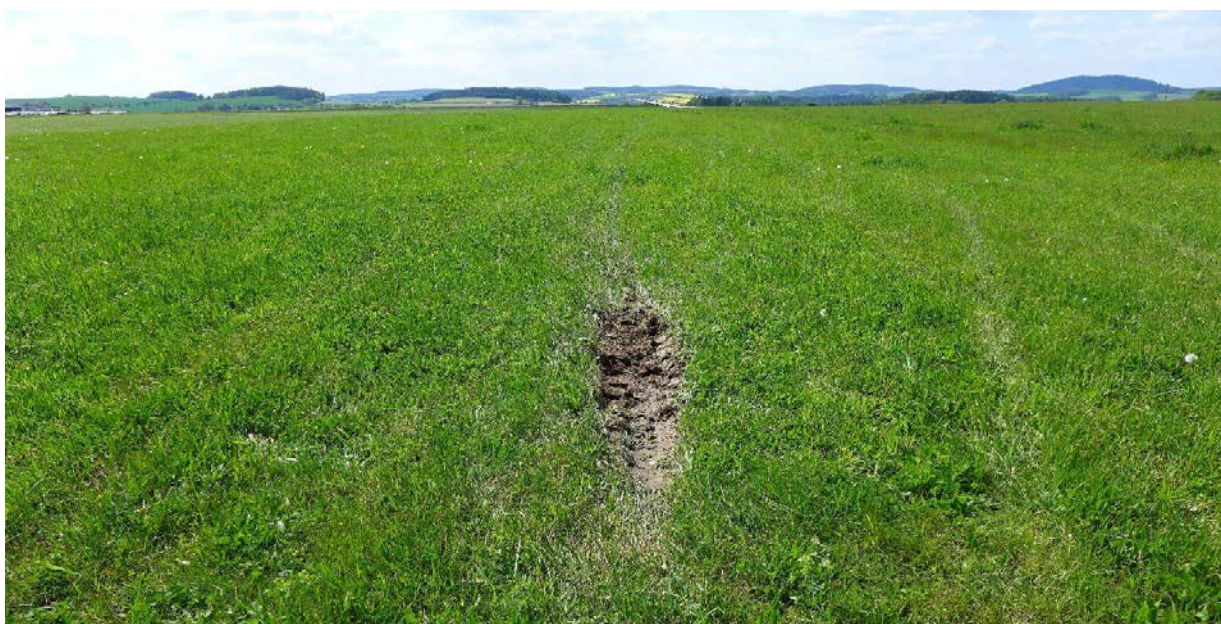
Obr. č. 1: Místo nárazu předě kluzáku do RWY

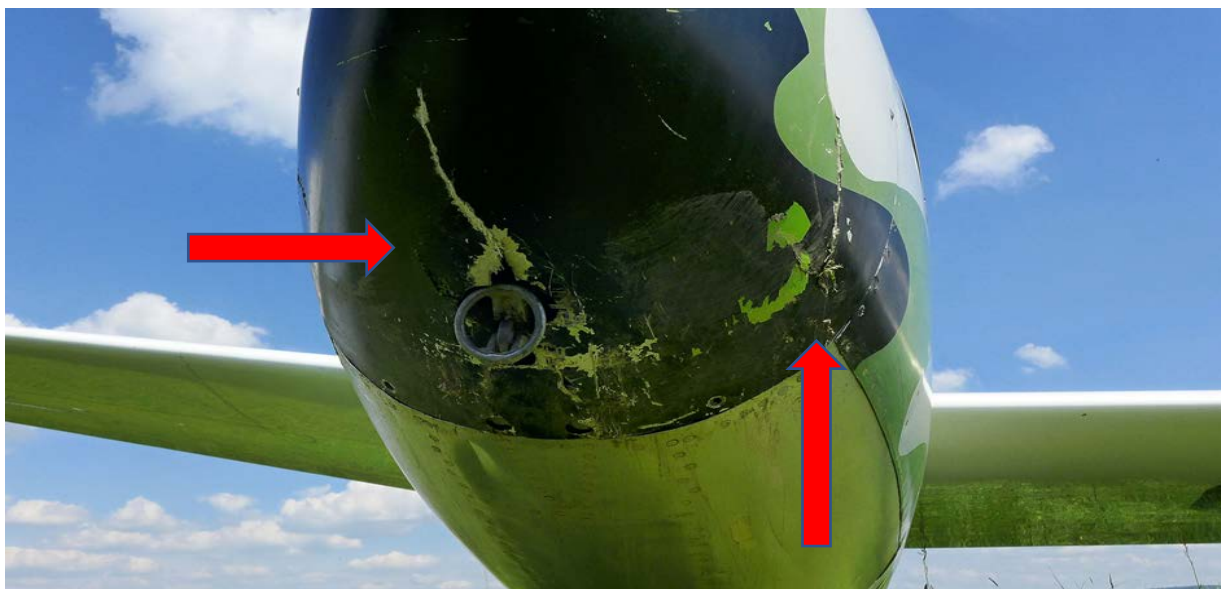
Obr. č. 2: Poškození přídě kluzáku

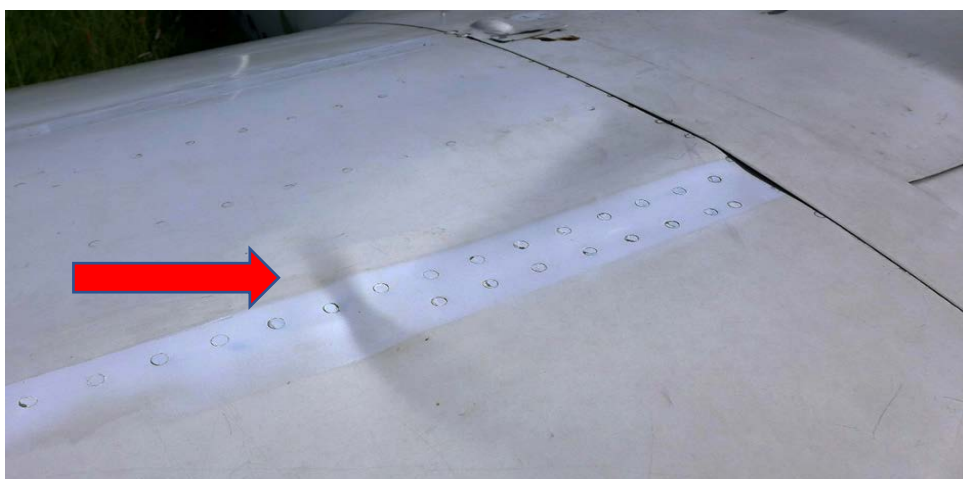
Obr. č. 3: Detail deformace potahu horní náběžné části křídla

- Deformace potahu horní náběžné části.
- Deformace výztuhy spojující přední závěs křídlo-trup.
- Prohnutý prostřední podélník na horním potahu náběžné hrany mezi žebra 1 – 3.
- Prasklý lem náběžné části 3. žebra u všech 3 podélníků.
- Prasklý lem náběžné části 5. žebra u horního potahu na dvou místech.
- Deformace plechu 1. žebra u horního potahu křídla.
- Poškozený hřídel ovládání vzdušné brzdy na 1. žebře.
- Horní a dolní závěs pravé poloviny křídla mimo toleranci, viz Nález kontroly.

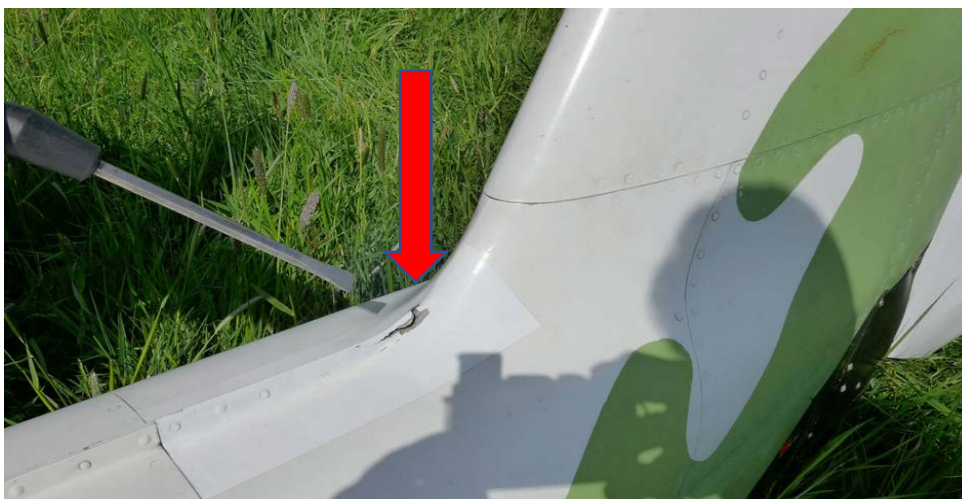
Obr. č. 4 : Roztržený horní hřeben potahu v místě přechodu trup-náběžná hrana kýlu.

- Roztržený potah 7. přepážky vpravo nahoře v délce 30 cm.
- Velká vlna na potahu 5. přepážky v horní levé části u předního závěsu.
- Velká vůle mezi vidlicí a závěsem podvozku v horní a dolní poloze.
- Poškození povrchu levého horního závěsu trup-křídlo.
- Trhlina ve spodní levé části závěsu podvozku mezi přepážkou závěsu a oválným profilem s otvorem 14H8.
- Poškozený horní hřeben potahu trupu v místě přechodu trup-náběžná hrana kýlu.
