**CZ-15-626**

# **ZÁVĚREČNÁ ZPRÁVA**

**o odborném zjišťování příčin vážného incidentu  
letadla ATR 72-500,  
poznávací značky OK-GFS,  
letišť PRAHA / Ruzyně,  
dne 17. 9. 2015.**

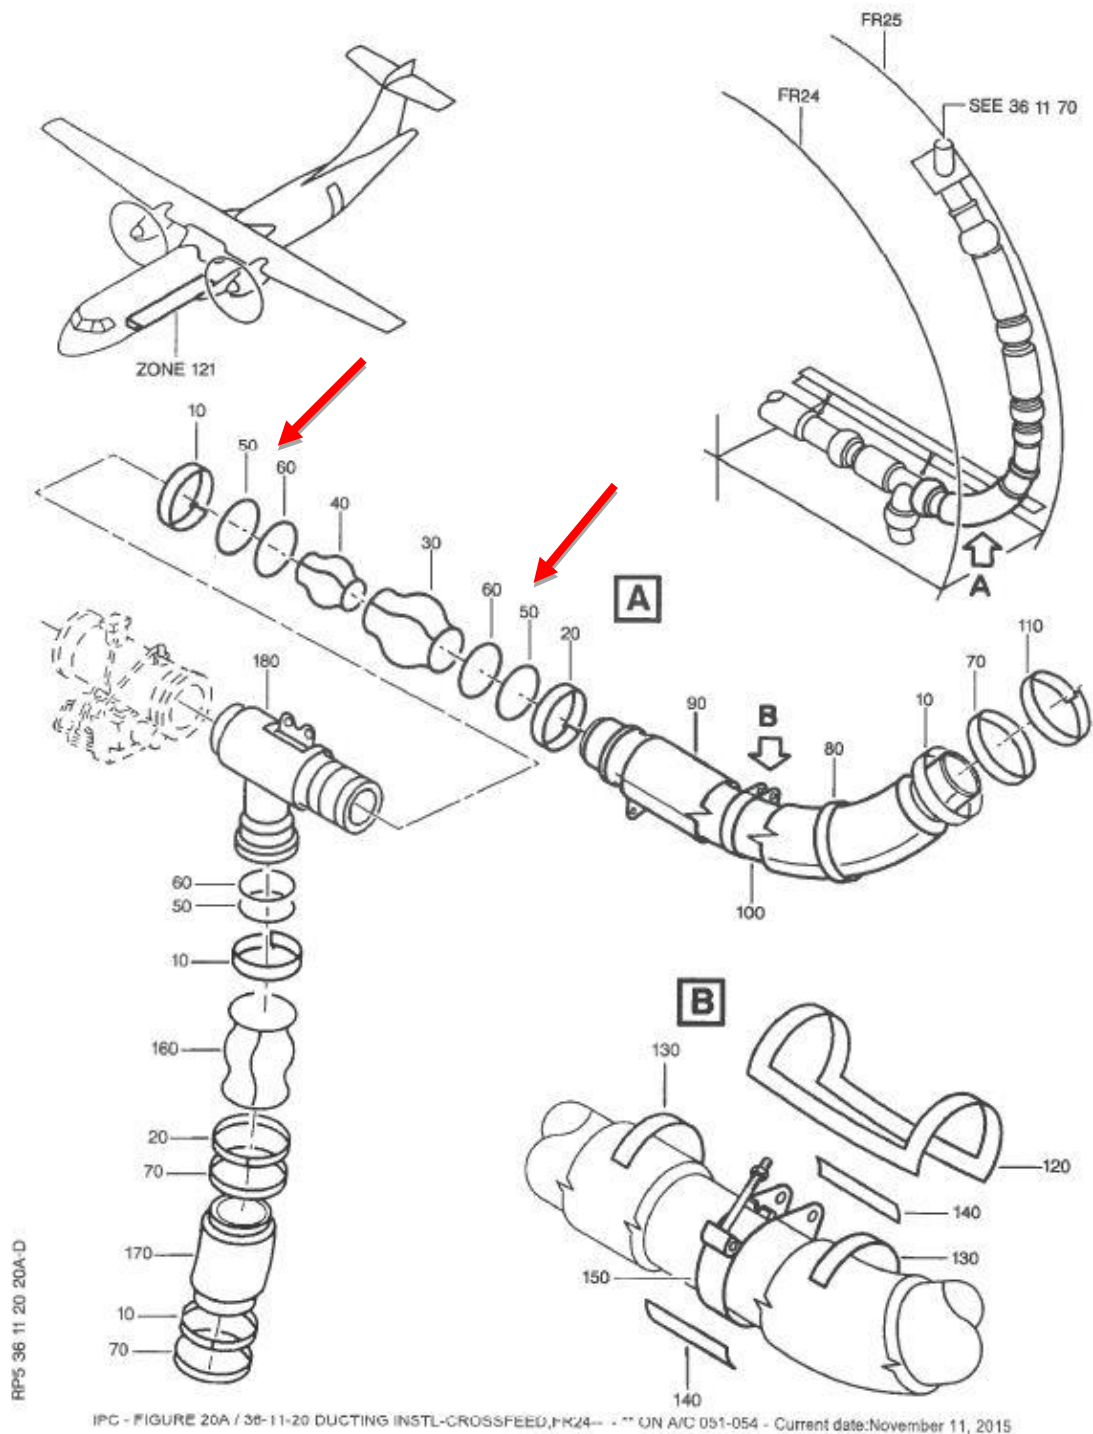
Při provádění prací dle WO 7081248 byla zjištěna netěsnost kompenzátoru pneumatického potrubí na levé straně pod podlahou kabiny cestujících. V kompenzátoru byla nalezena čtyři těsnění neplnící již svoji funkci (na níže uvedeném obrázku jsou těsnění označena pod pozicí 50 a 60). Únik vzduchu v této oblasti směrem do prostoru pod podlahou kabiny cestujících byl stanoven jako prvotní příčina vzniku dýmu v kabině, kdy dým vznikl působením horkého vzduchu unikajícího z potrubí (teplota vzduchu až 200°C) na prach přítomný v tomto prostoru. Tento vzduch nasátý levým recirkulačním ventilátorem umístěným také v tomto prostoru byl následně dále distribuován do kabiny cestujících.

Obr. 1 Poškozená těsnění kompenzátoru

Výskyt dýmu v kabině cestujících byl způsoben únikem horkého vzduchu (teplota vzduchu až 200°C) netěsností kompenzátoru pneumatického systému. Příčinou netěsnosti bylo poškození gumotextilních těsnících kroužků kompenzátoru v levé větvi pneumatického potrubí pod podlahou v kabině cestujících. Zde došlo vlivem působení proudu horkého vzduchu ke zviření přítomného prachu. Následně došlo k jeho nasátí levým recirkulačním ventilátorem umístěným také v tomto prostoru. Tento horký vzduch smíšený s prachem byl následně dále distribuován do kabiny cestujících.

Příčinou vážného incidentu byla netěsnost způsobená poškozením/opotřebením gumotextilních těsnících kroužků netěsného kompenzátoru pneumatického potrubí na levé straně pod podlahou v kabině cestujících a poškození gumotextilního kompenzačního měchu propojujícího výměník levé větve systému klimatizace s potrubím systému.

Při nejbližším vhodném prostoji na tomto typu letadla provést kontrolu stavu a výměnu těsnění kompenzátorů pneumatického potrubí v prostoru pod podlahou kabiny cestujících.

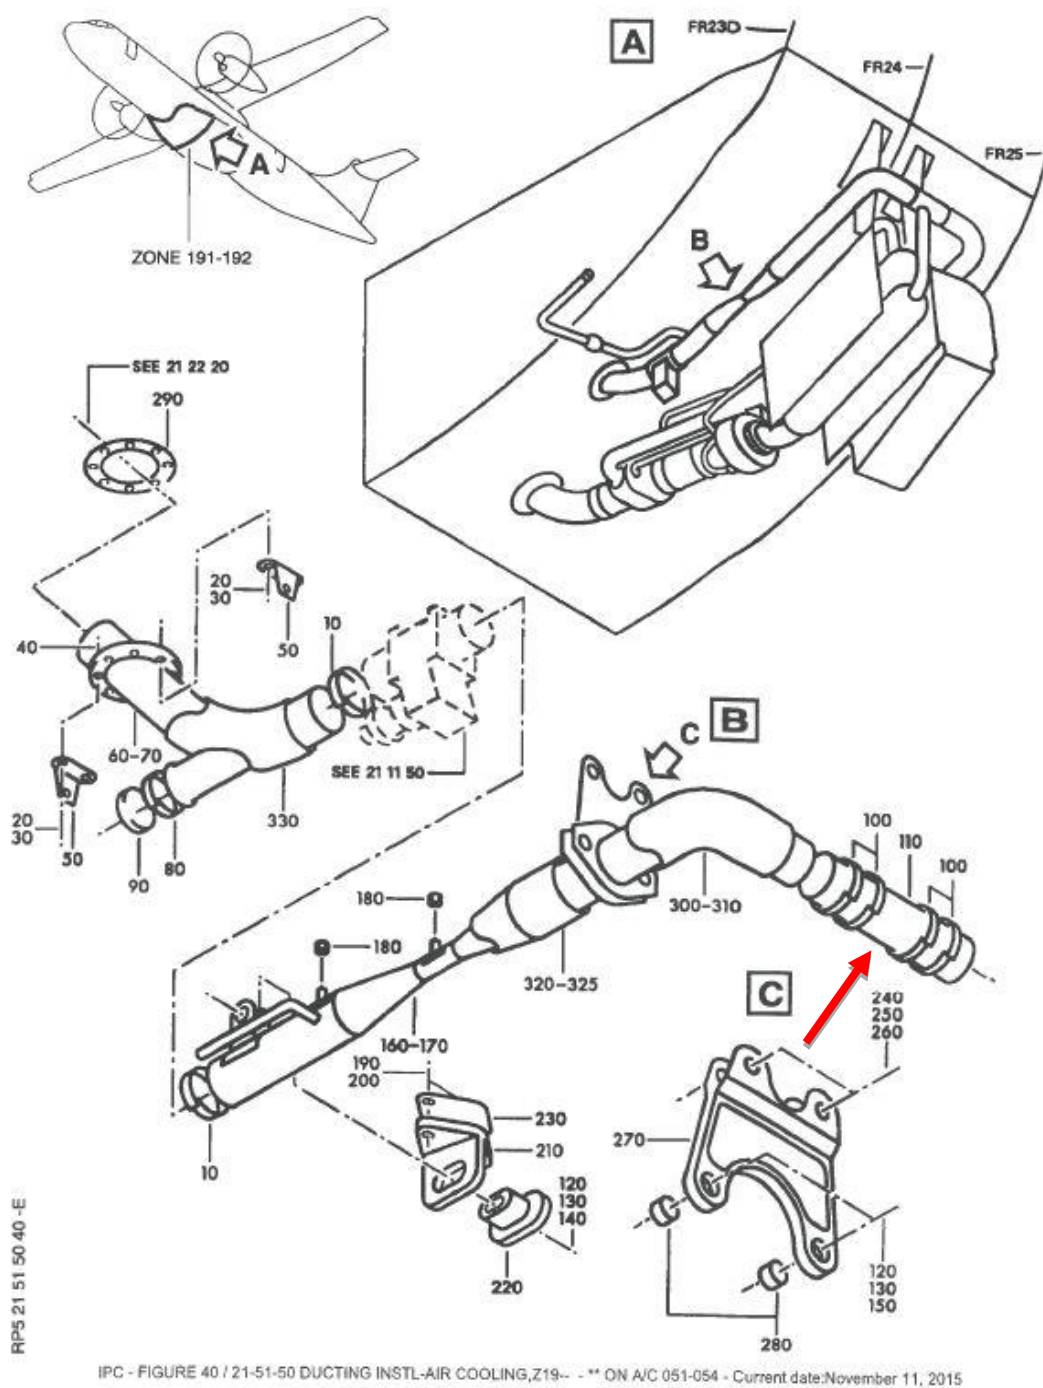
Při provádění prací dle WO 7081248 bylo dále zjištěno poškození gumotextilního kompenzačního měchu u výměníku tepla levého klimatizačního úseku (na níže uvedeném obrázku je kompenzační měch označen pod pozicí 110).

V důsledku úniku vzduchu z tohoto měchu nefungovala regulace teploty v klimatizačním úseku správně. Únik vzduchu poškozeným měchem, byl stanoven jako prvotní příčina indikace zvýšené teploty v potrubí klimatizace.

Obr. 2 Poškozený gumotextilní kompenzační měch

Zvýšená teplota vzduchu byla zapříčiněná únikem horkého vzduchu z poškozeného gumotextilního kompenzačního měchu propojujícího výměník klimatizace s klimatizačním potrubím, což způsobilo nesprávnou regulaci teploty v systému a zvýšení teploty v potrubí klimatizace a vedlo k signalizaci „TEMP SEL OVHT CABIN“.
