CZ-17-0491

ZÁVĚREČNÁ ZPRÁVA

**o odborném zjišťování příčin letecké nehody
letounu Piper L-4 „Grasshopper“ pozn. značky OM-M038
na LKHD dne 25. června 2017**

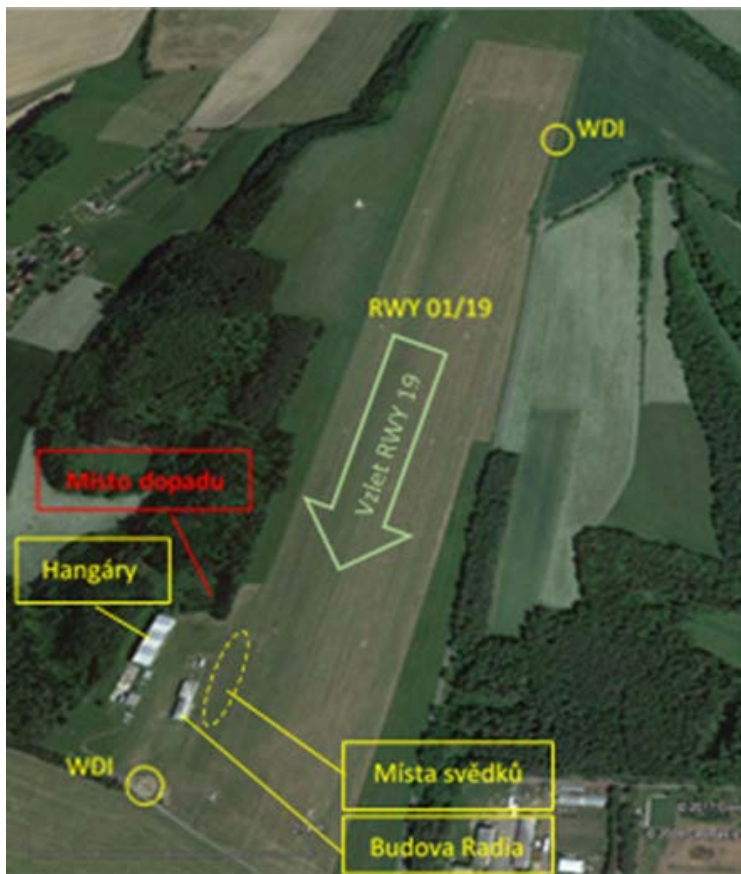
Obr. 3: Schéma situace na LKHD

Při západním proudění je, v prostoru lesa na západní straně letiště, možnost tvorby turbulentního proudění se závětrným rotorem.

Vzlet byl proveden z RWY 19. V době vzletu byl na letišti přerušen provoz kluzáků z důvodu zvýšené turbulence.

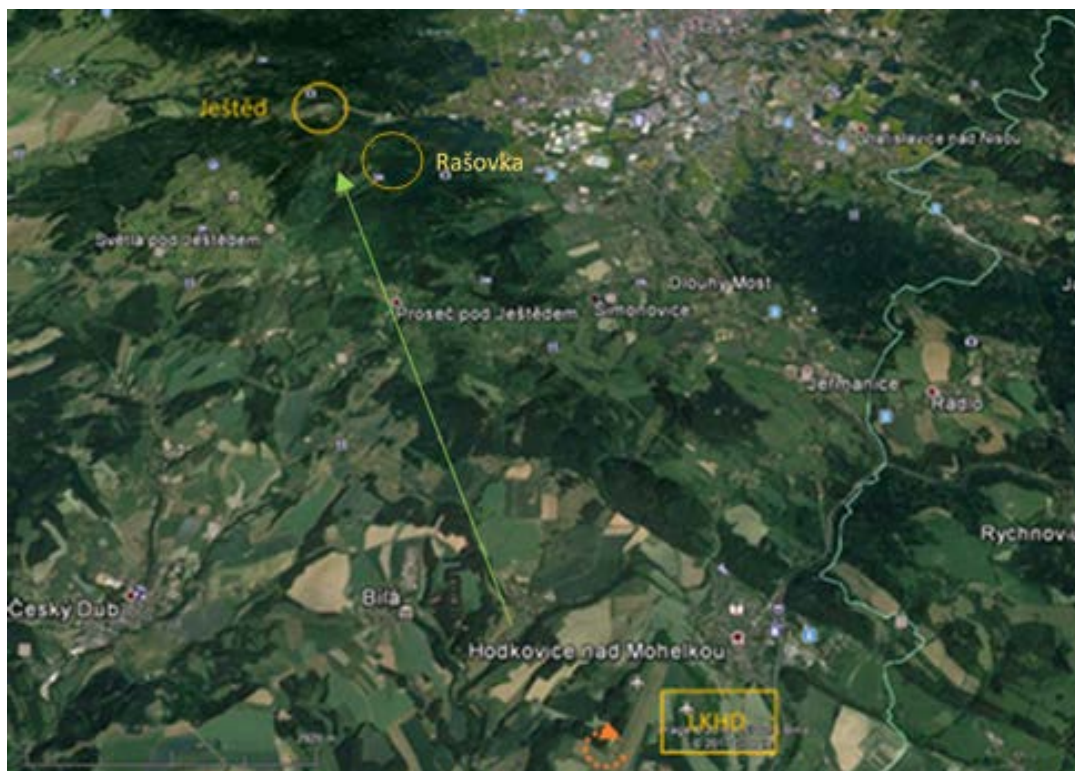
Obr. 4: Schéma letu L-4 v ATZ LKHD a směru k Ještědu

K pádu letounu došlo krátce po vzletu při provádění pravé zatáčky na malé výšce v turbulentním prostředí, se kterým se pilot na tomto letišti v minulosti neseťkal, současně s podceněním vlivu větru na výkonové parametry letounu.

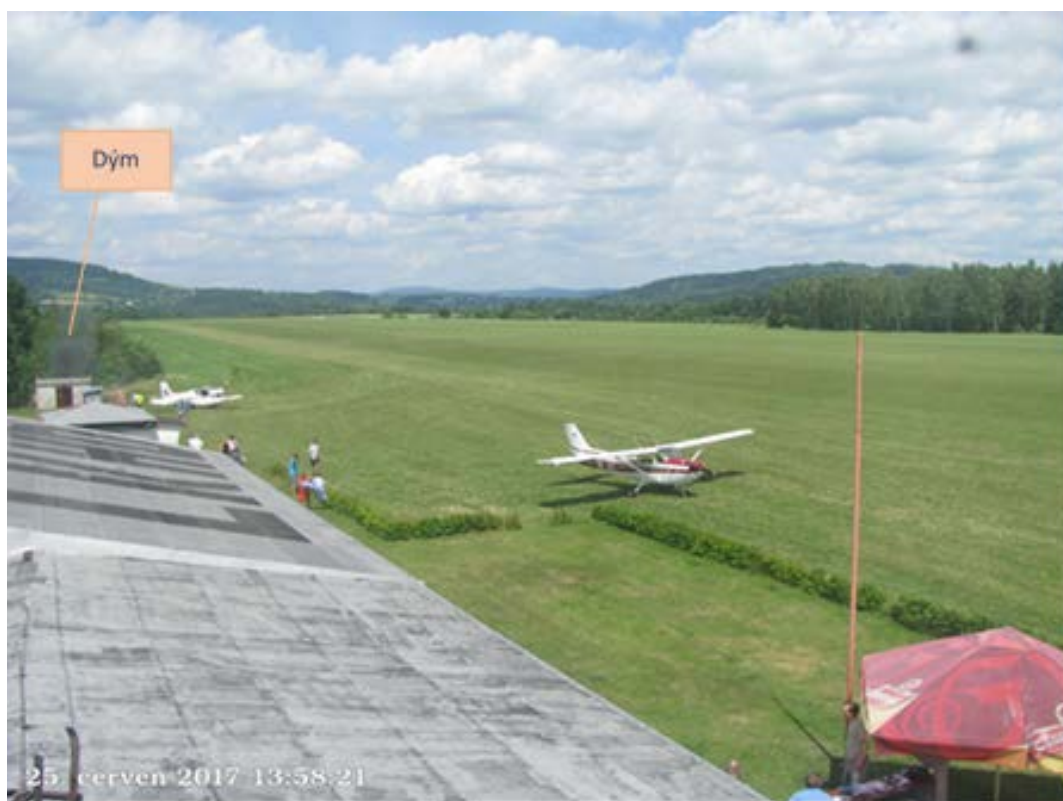
Obr. 7: Situace krátce po dopadu L-4

Ze záznamu kamerového systému lze konstatovat, že doba od času pojiždění zachycená na obr. č 6 do času zaznamenaného na obr. č. 7 je 59 sec.

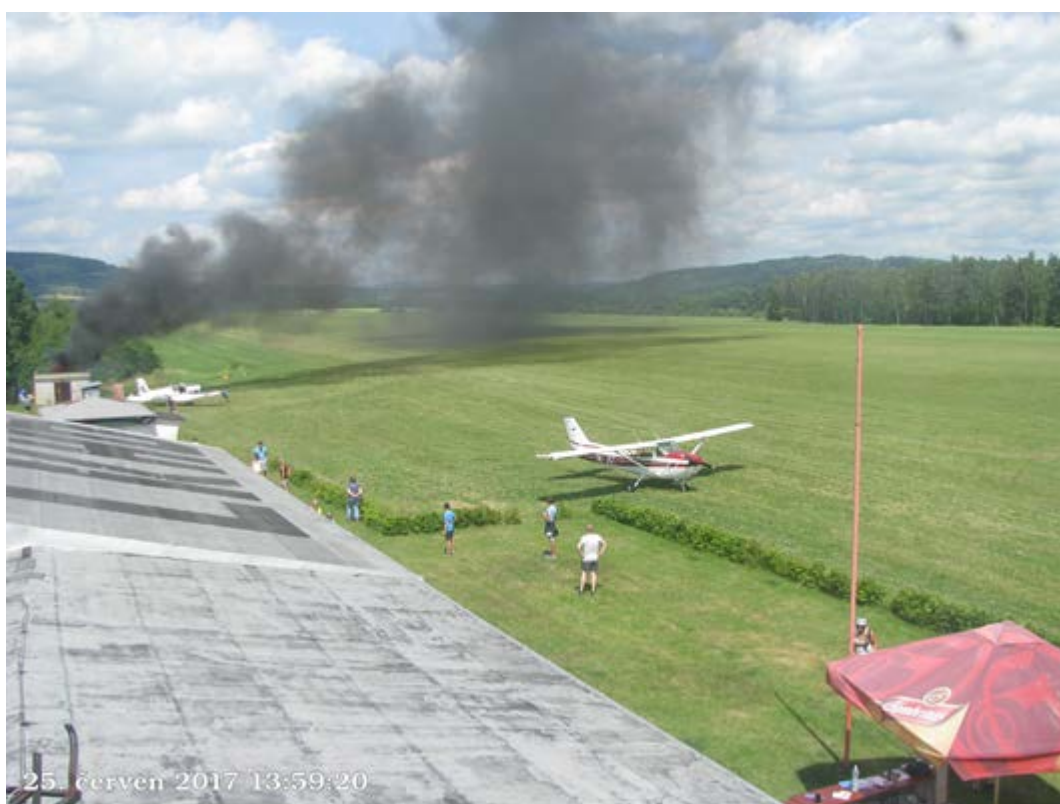
Obr. 8: Situace po dopadu, požár L-4. Podle dýmu z požáru je patrný směr větru.

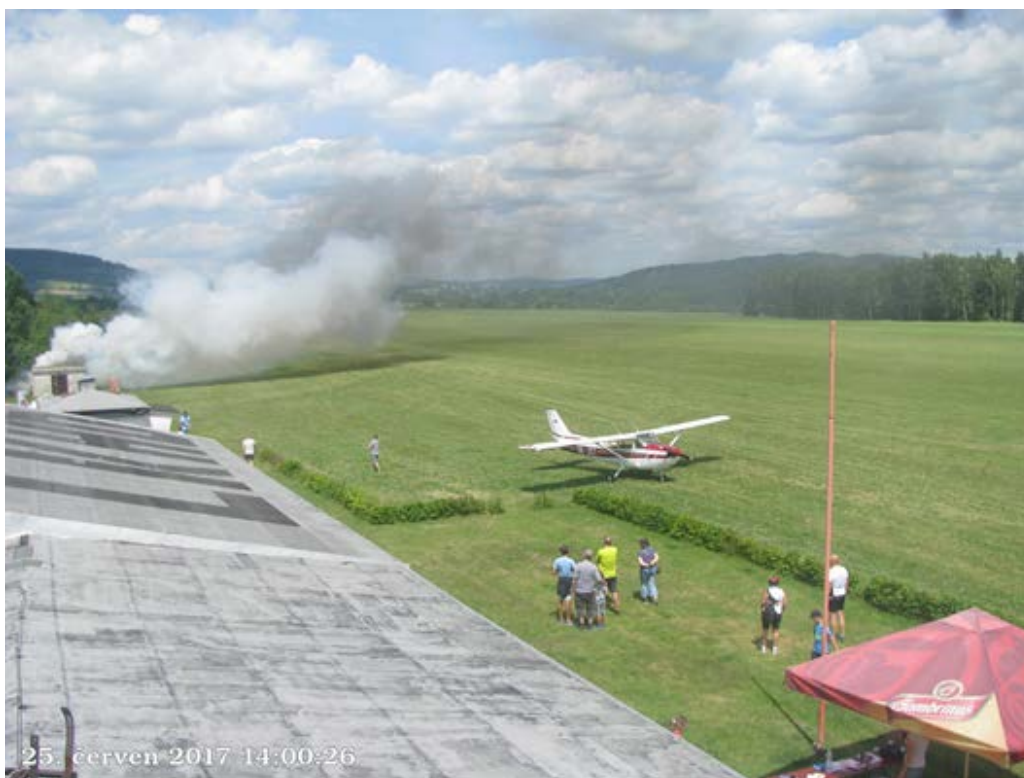
Obr. 9: Situace po dopadu, během použití hasicích prostředků AK LKHD
