Výroční porada

Rozbor bezpečnosti za

4. čtvrtletí 2017

**a výsledků v oblasti bezpečnosti
v roce 2017**

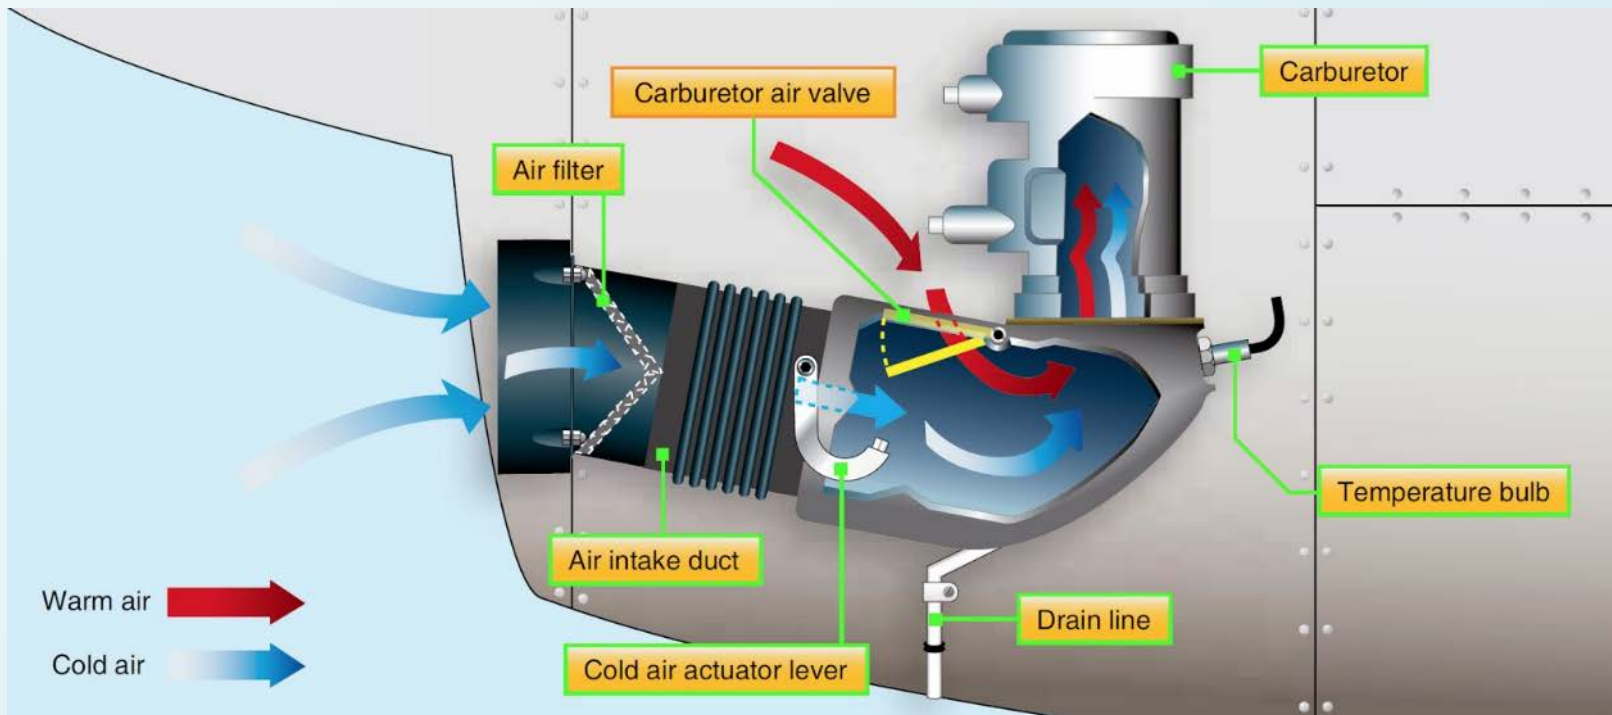
- ➔ Při průletu oblasti srážek došlo ke ztrátě výkonu motoru. Po zapnutí předeřevu karburátoru došlo k obnovení výkonu.
- ➔ Pilot následně předeřev vypnul a po cca 20 sec došlo opět ke ztrátě výkonu s chvěním motoru. Opětovné zapnutí předeřevu již nezabránilo vysazení motoru.
- ➔ Pilot za letu spustil motor, který však vykazoval nepravidelný chod a proto se pilot rozhodl přistát na vyhlédnutou louku poblíž obce Netřebice.
- ➔ Nedošlo ke zranění pilota ani k poškození letadla.
- ➔ Přivolaní technici určili jako příčinu události zamrznutí karburátoru. Technici provedli prohlídku motoru a pilot provedl motorovou zkoušku. Potom pilot odletěl na LKHS (Hosín).

Schéma ohřevu karburátoru.

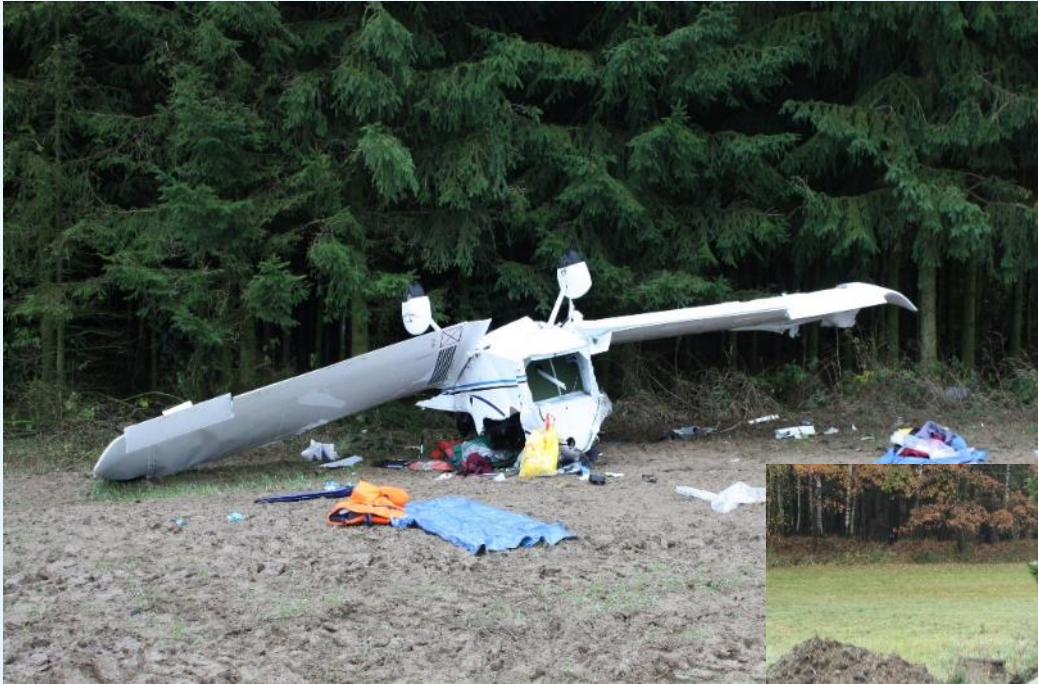
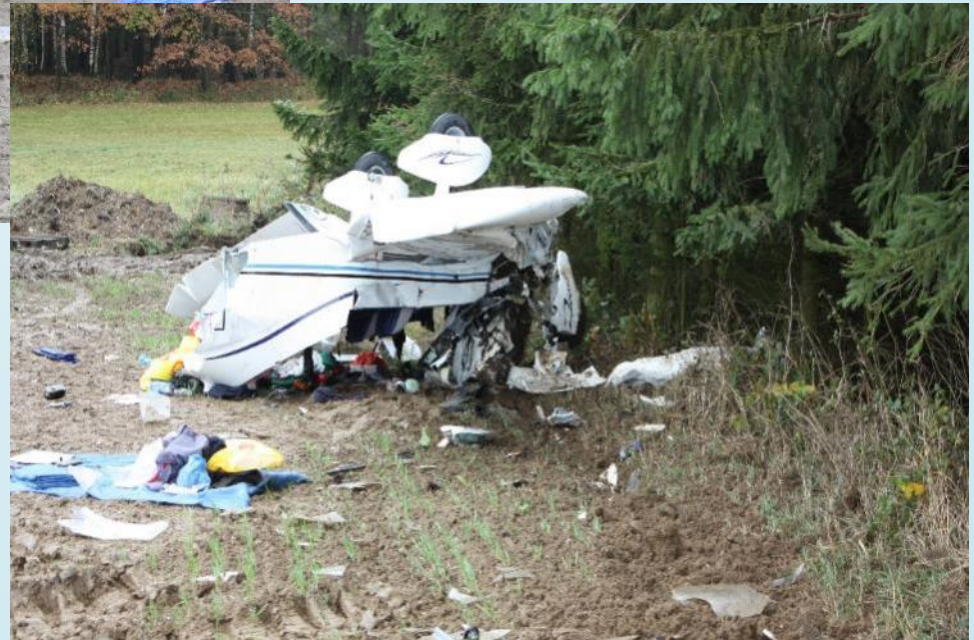
Datum: 24. 10. 2017
Typ: EV-97 EuroStar SL
Místo: 2 km východně Nížkov

- Zahraniční zákazníci, pilot a společník si zakoupili zcela nový letoun a druhý den po předávacích letech měli v plánu přelet z Kunovic do Karlových Varů.
- Vybavení letounu umožňovalo pouze lety VFR a proto trať letu naplánovali ve třídě vzdušného prostoru G přes Vysočinu.
- METARy získali ze SKY DEMONu. Pilot dále nezjišťoval vývoj počasí pro přelet Vysočiny ani ho nekonzultoval se službou METEO LKKU. V čase odletu z Kunovic byla dohlednost nad 10 km.
- Při příletu k Bohdalovu (cca 10 km jižně Žďár nad Sázavou) se počasí rapidně zhoršilo, základna oblačnosti klesla a dohlednost byla místy pod 1 km. Vrcholky kopců zakryla oblačnost a pilot po několika zatáčkách zjistil, že z počasí nemůže vyletět.

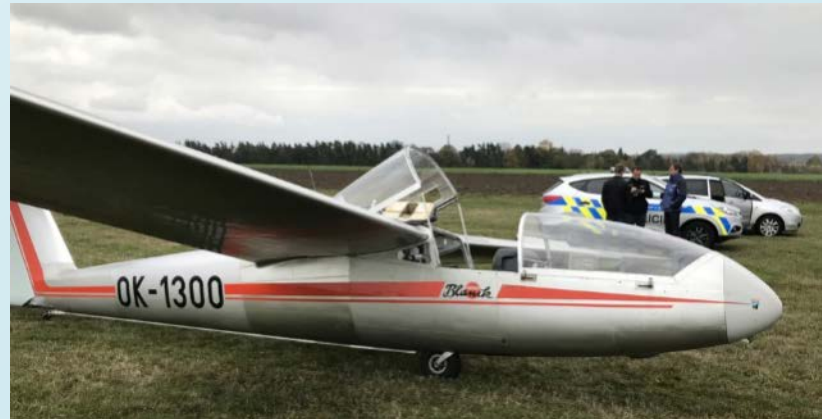
L23 po tvrdém
přistání na LKTA

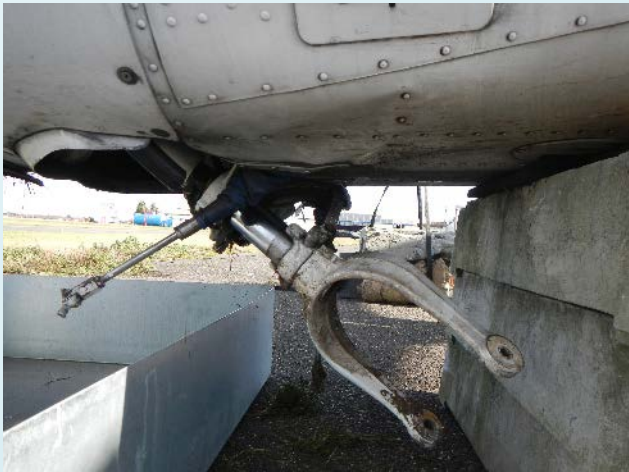
- ➔ Personál letiště a následně složky IZS poskytly otřesené pilotce pomoc. Pilotka neutrpěla zranění, přesto byla odvezena k preventivnímu vyšetření a pozorování do zdravotnického zařízení.
- ➔ Poškození letounu - kromě zlomeného předového podvozku, byly ohnuty oba listy vrtule, zdeformované lože motoru, zvlněný plech na trupu pod kabinou a došlo k násilnému zastavení motoru.
- ➔ Pravděpodobnou příčinou letecké nehody byla chybná oprava odskoku a vyplavání po tvrdém přistání.

Zlomený předový podvozek.

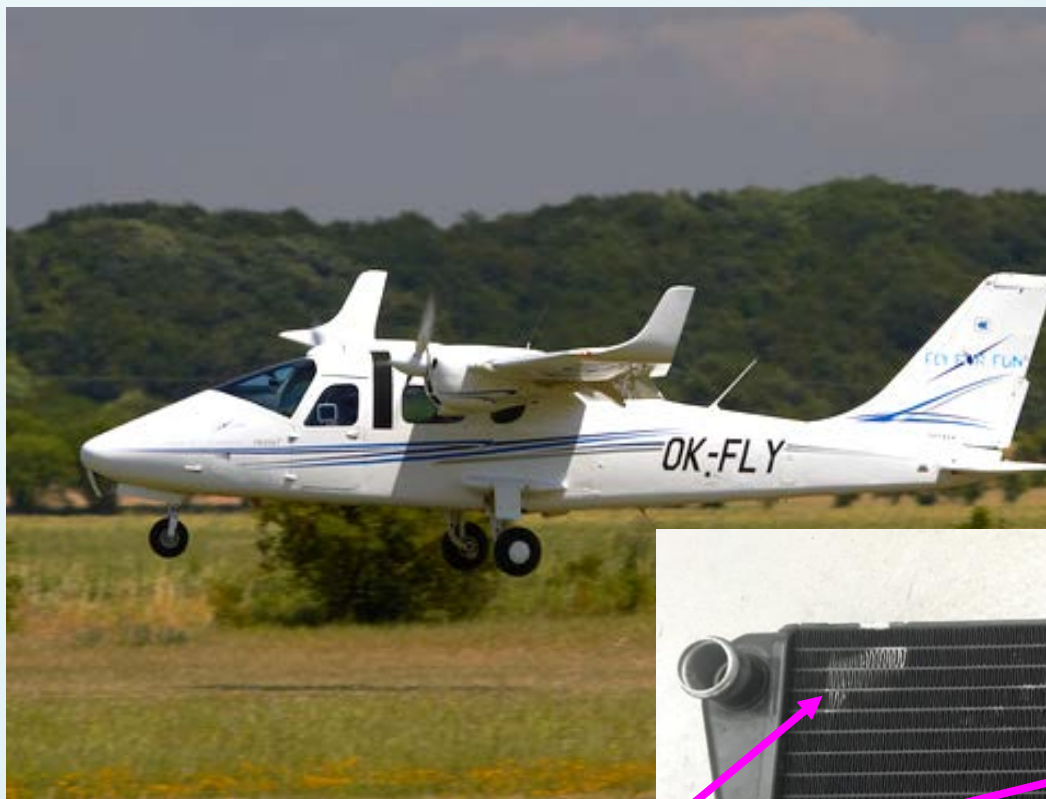
- ➔ Při přeletu z LKBE (Benešov) do LKSZ (Sazená) došlo v CTR Vodochody k náhlému nadlimitnímu zvýšení teploty chladící kapaliny v motoru č.1 (levý) a ke snížení tlaku oleje.
- ➔ Z tohoto důvodu byl motor odstaven a posádka se rozhodla přistát na záložní letišti LKVO.
- ➔ Posádkou bylo vyžádáno přednostní přistání, které bylo TWR Vodochody akceptováno a let byl dokončen v souladu s letovou příručkou bez problémů.
- ➔ Příčinou nadlimitního zvýšení teploty bylo poškození chladiče u motoru č. 1.
- ➔ Poškození způsobily samotné držáky chladiče, které se opíraly o jeho zadní stranu.

Poškození chladiče
u motoru č. 1.

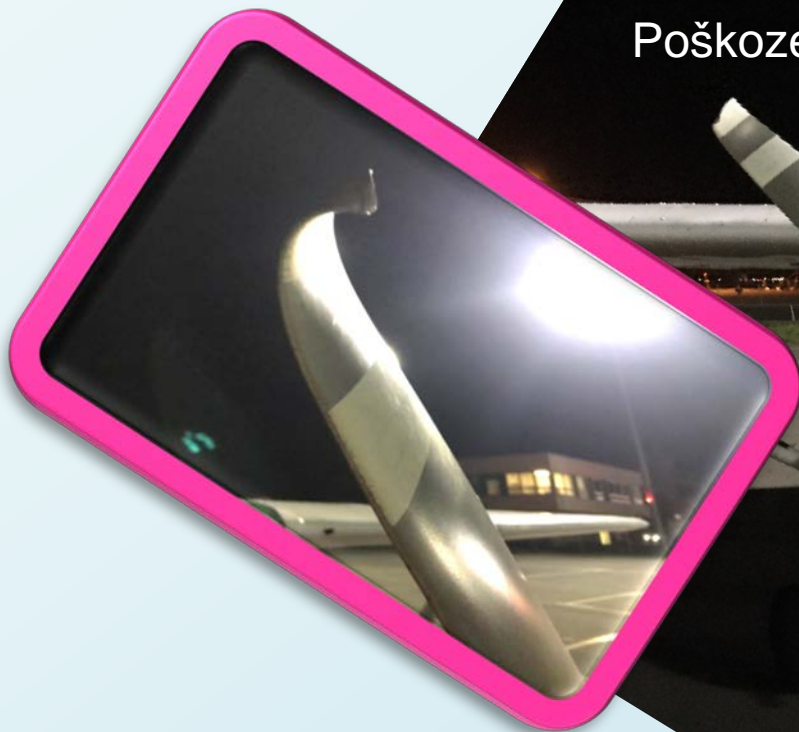
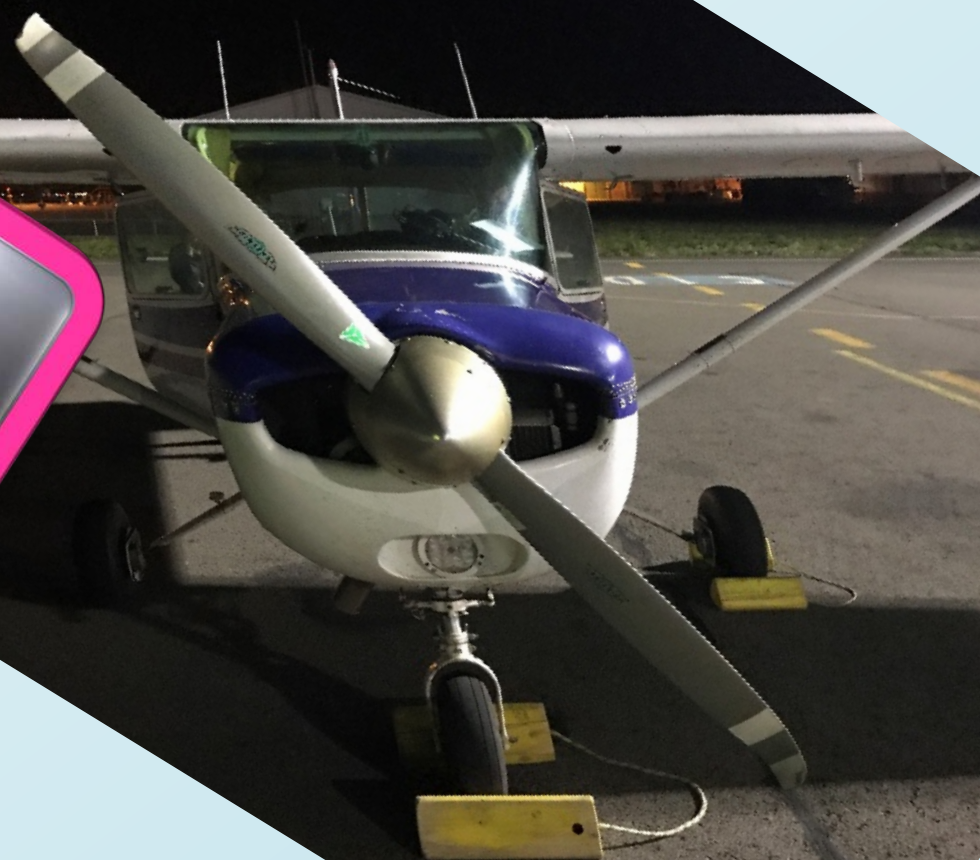
Poškození vrtule

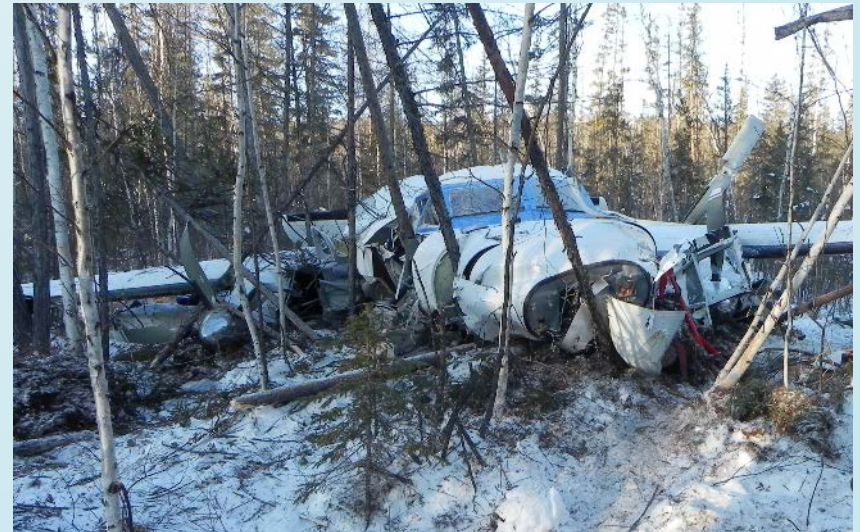
Foto z místa nehody
L 410 UVP-E20
(MAK)
