CZ-17-0909, 1024, 1025

# ZÁVĚREČNÁ ZPRÁVA

**o odborném zjišťování příčin opakovaného incidentu  
UL letounu Argo pozn. značky OK-PUR07 a UL letounu  
Faeta NG pozn. značky OK-WUV66  
na LKPM**

Praha  
Leden 2018

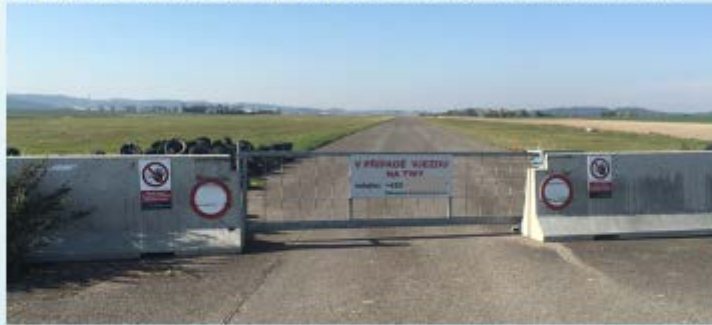
- Část letiště, bývalá TWY N RWYs nezpůsobilá pro letový provoz, je využívána dalším subjektem k automobilovým aktivitám, škola smyků, slalom.
- Tato část letiště se využívá i pro rychlostní jízdy sportovních vozidel.
- Pro vyznačení tratě jízdy bývají požívány ojeté pneumatiky
