ZÁVĚREČNÁ ZPRÁVA

o odborném zjišťování příčin parašutistické nehody na letišti Klatovy dne 7. srpna 2017

Praha
leden 2018

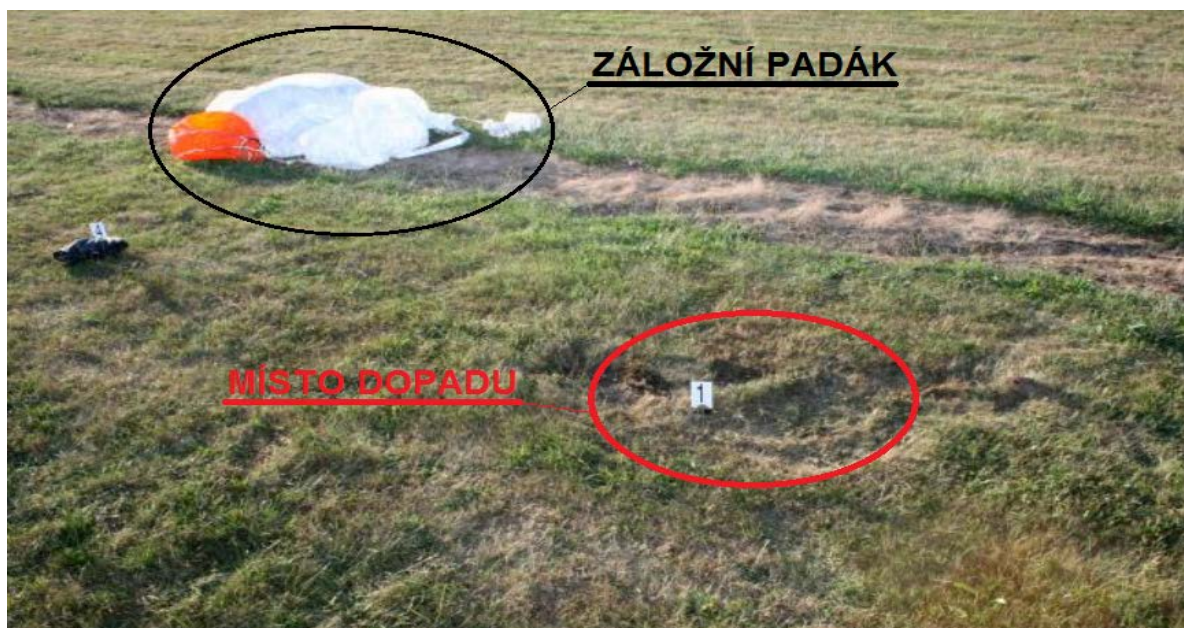
Obr. č. 1: Místo dopadu parašutisty

Parašutista dopadl na levý okraj RWY 09R LKKT. Místo dopadu se nacházelo cca 150 m jihovýchodně od vztažného bodu letiště a jeho přesná poloha je uvedena v následující tabulce.

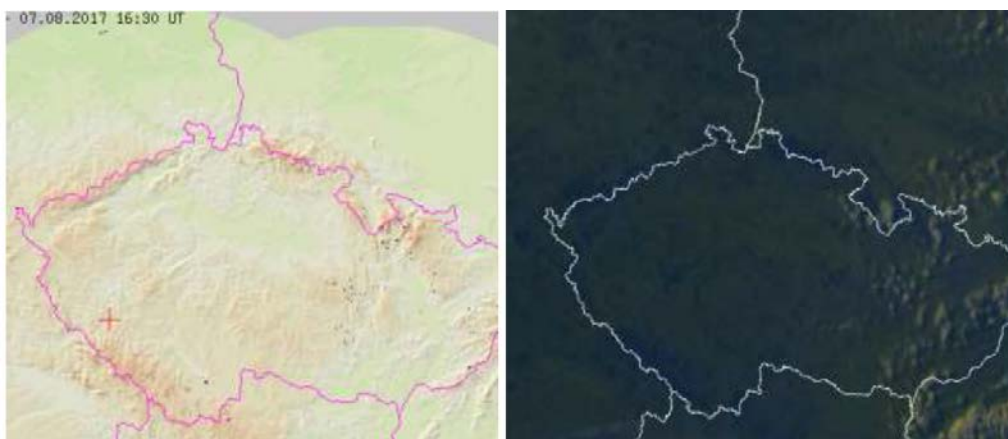
Obr. č. 2: Radarový a satelitní snímek

V místě a čase parašutistické nehody převládalo bezoblačné počasí způsobené stabilním teplotním zvrstvením a tlakovou výší. Dohlednost byla výrazně nad 10 km, teplota vzduchu byla kolem 24°C a relativní vlhkost 30 %. Vítr vál převážně ze směrů 090 – 120° rychlosti 6 – 10 kt. Na letišti Klatovy ani v jeho okolí se nevyskytovaly žádné nebezpečné meteorologické jevy.
