ZÁVĚREČNÁ ZPRÁVA

**o odborném zjišťování příčin letecké nehody
kluzáku SF 34
poznávací značky OK-3401
na letišti Liberec
dne 10. června 2017**

Praha
únor 2018

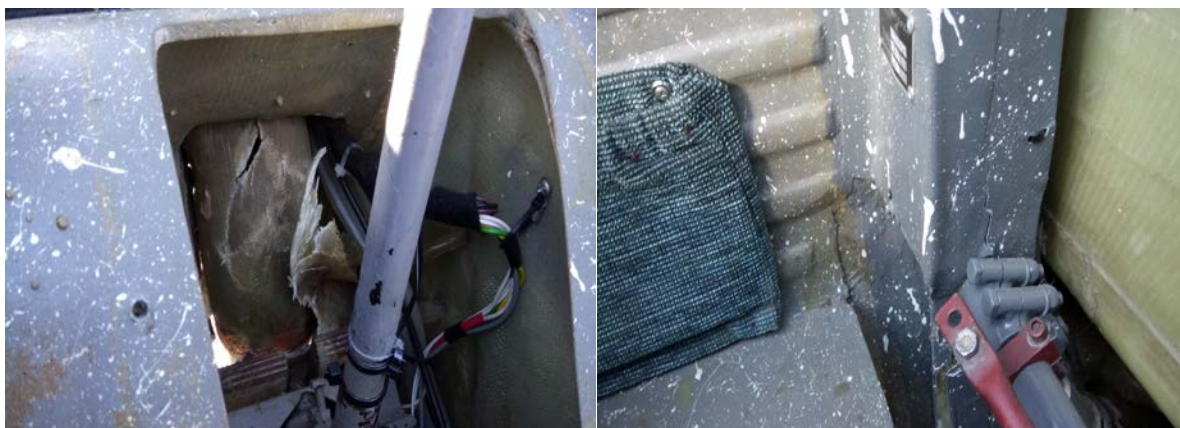
Působením sil při tvrdém přistání došlo k porušení strukturální integrity přední části trupu v oblasti uchycení pomocného příďového a hlavního kola podvozku. Dále bylo mírně poškozeno uložení dolního závěsu směrového kormidla.

Obr. č. 2: Poškození blatníku předového kola podvozku a hlavní trupové přepážky

- pilotka byla způsobilá letu,
- kluzák měl platné osvědčení kontroly letové způsobilosti a byl způsobilý letu,
- pilotka chybně odhadla výšku vyrovnání. Když kluzák odskočil, došlo chybnou opravou vadného přistání k sérii následných odskoků, které skončily ztrátou rychlosti a nárazem do země,
- poškození kluzáku bylo způsobeno působením sil do konstrukce podvozku při tvrdém nárazu předového kola podvozku do země.

- oprava lepeného spoje přepážky zavěšení ručního řízení,
- oprava laminátového potahu dolní části trupu,
- ustavení a zalepení výklížků pro uchycení závěsného kování předového kola,

- zhotovení nového blatníku předového kola a jeho instalace do trupu,
- montáž nové spojovací trubky předních závěsných trnů křídla,
- přelaminování hlavní trupové přepážky v místě uchycení spojovací trubky,

- doplnění materiálu laminováním na poškozená místa hlavní trupové přepážky a na její spoje s podlahou zavazadlového prostoru a s kořenovým žebrem na trupu,
