## **Porada k rozboru bezpečnosti za 1. čtvrtletí 2018**

## Rozbor bezpečnosti za 1. čtvrtletí 2018

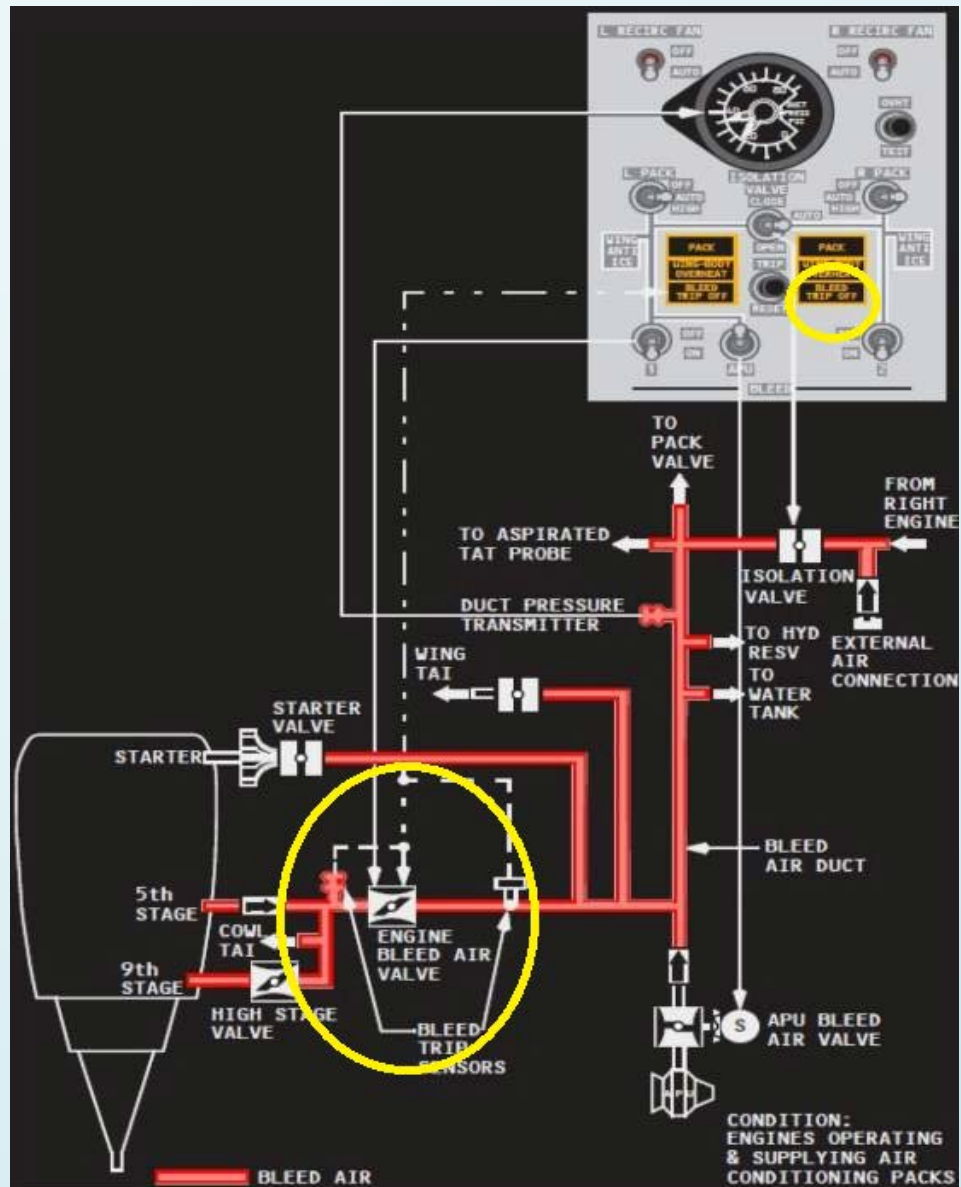
- ➔ Při odletu B-737-800 tuzemského dopravce z GCRR na EPWA (Varšava) přerušila posádka vzlet při rychlosti cca 40 kt z důvodu signalizace „RH BLEED TRIP OFF“ (ventil odběru tlaku vzduchu pravého motoru) a opustila dráhu.
- ➔ Po resetování systému a po povolení od ATC pojížděla k novému vzletu. Při rychlosti 30-40 kt se však závada opakovala. Po návratu na stojánku bylo letadlo předáno technikům k inspekci.
- ➔ Posádka postupovala v souladu s Quick Reference Handbook.
- ➔ Při inspekci byl zjištěn nefunkční tlakový ventil na motoru číslo dva.
- ➔ Po výměně vadného dílu bylo letadlo uvolněno do provozu.

Engine Bleed Air Valve B-737-800

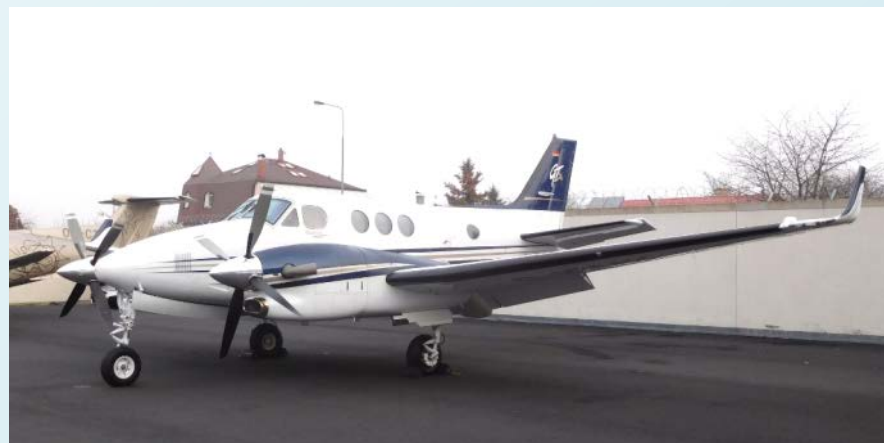
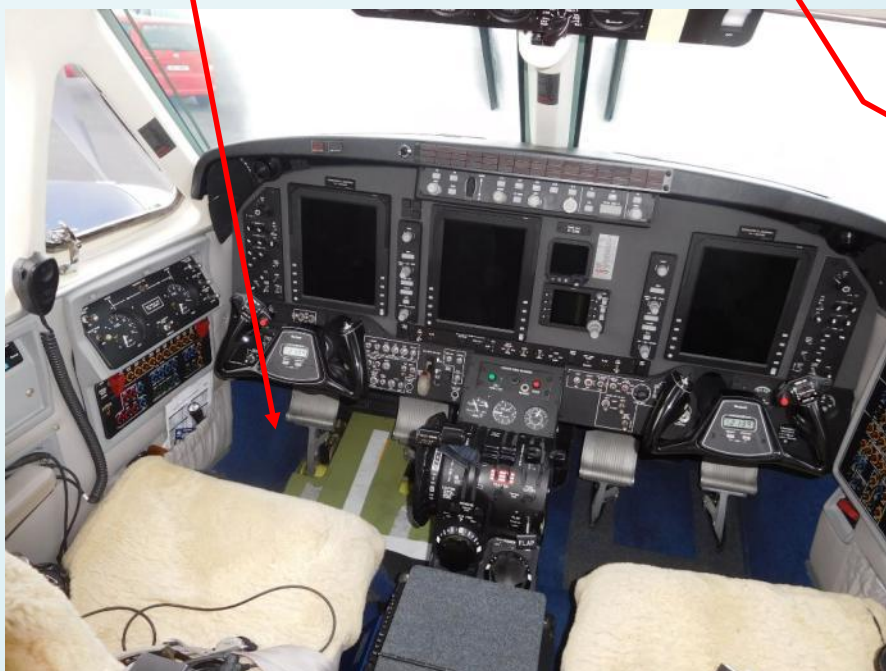
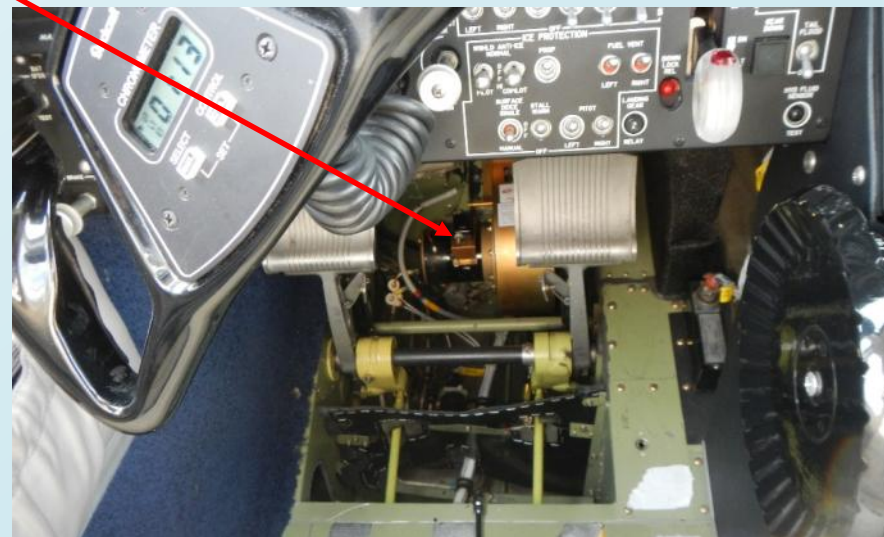
- ➔ Během letu letounu zahraničního privátního provozovatele z LKPR (Praha Ruzyně) do EDQC (Coburg) došlo k výskytu intenzivního dýmu na palubě letounu. Intenzivní dým vycházel v pilotní kabině z prostoru pod pedály nožního řízení. Na palubě letounu byl pilot a dva cestující.
- ➔ V 16:13 UTC byla ztracena veškerá komunikace s letounem, včetně výpadku odpovídače. Pilot se rozhodl pro návrat na LKPR. Spojení bylo obnoveno na radionavigačním bodě RAK. Pilot ohlásil stav nouze z důvodu kouře na palubě. Žádal plnou pohotovost při přistání.

- Letoun byl přednostně naveden pro vizuální přiblížení na RWY12, kde v 16:26 UTC přistál. Během letu musely osoby na palubě použít kyslíkové masky. Žádná z osob na palubě nebyla zraněna.
- Plná pohotovost byla zrušena v 16:43 UTC. Teplota v letounu byla ještě po přetahu z RWY monitorována hasiči pomocí termokamery.
- Příčinou vzniku dýmu byl požár elektromotoru ventilátoru ze systému klimatizace. Došlo k zahoření v části komutátoru mezi uhlíky a izolací napájecích vodičů.

Prostor odkud  
vycházel intenzivní  
dým

Zdroj dýmu –  
elektromotor ventilátoru

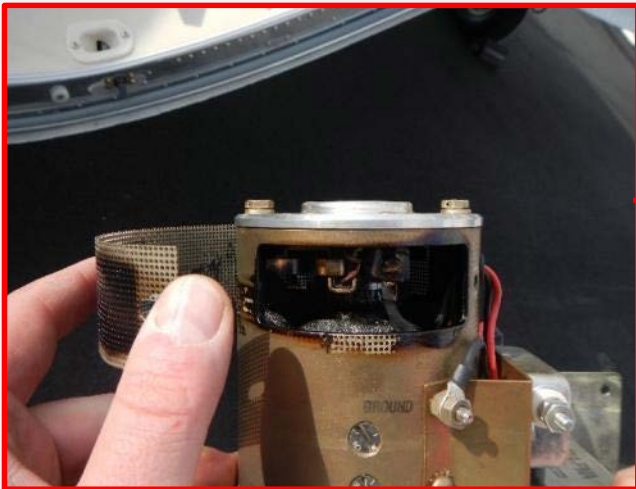
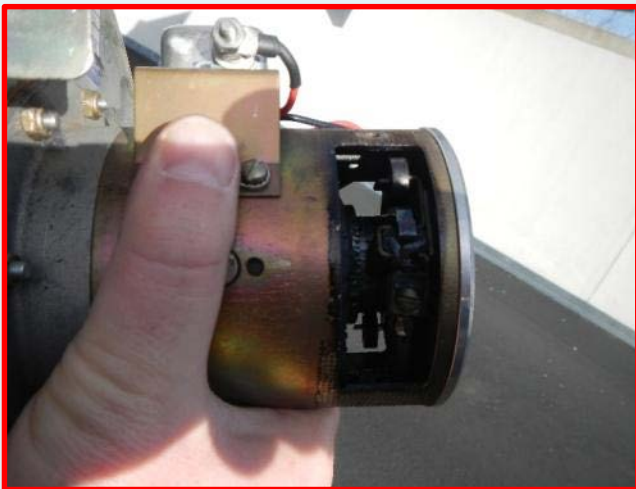
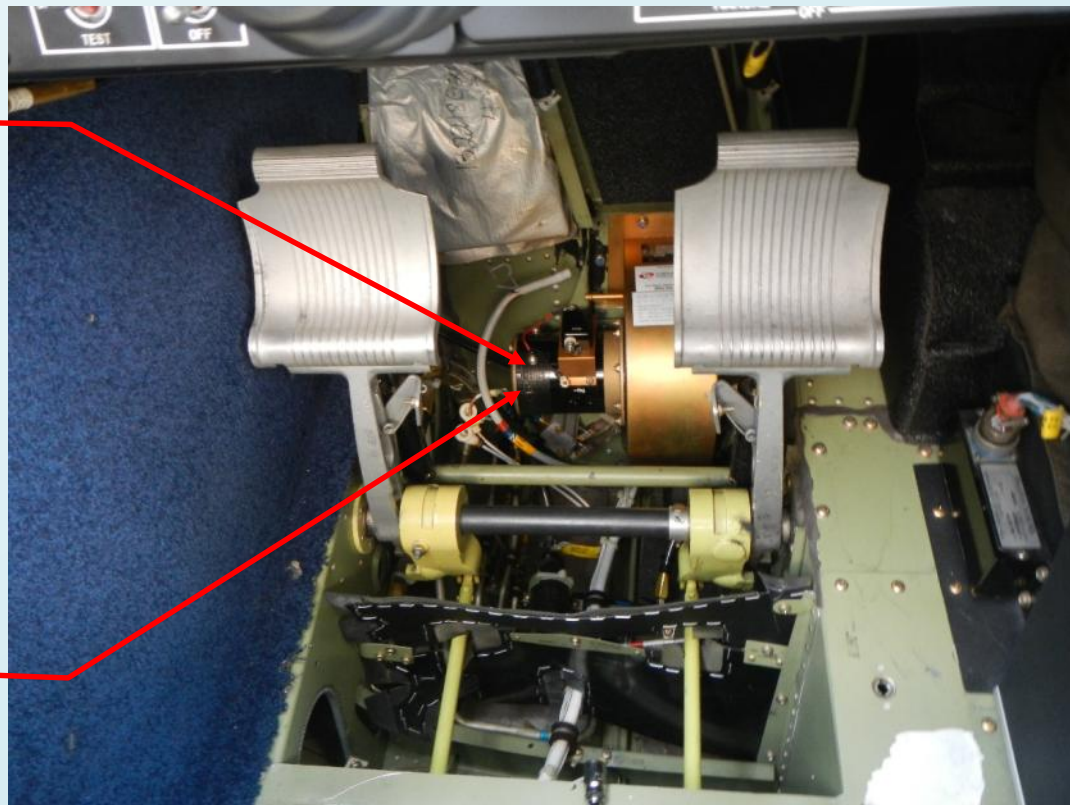
Umístění ventilátoru klimatizace pod podlahou pilotní kabiny.

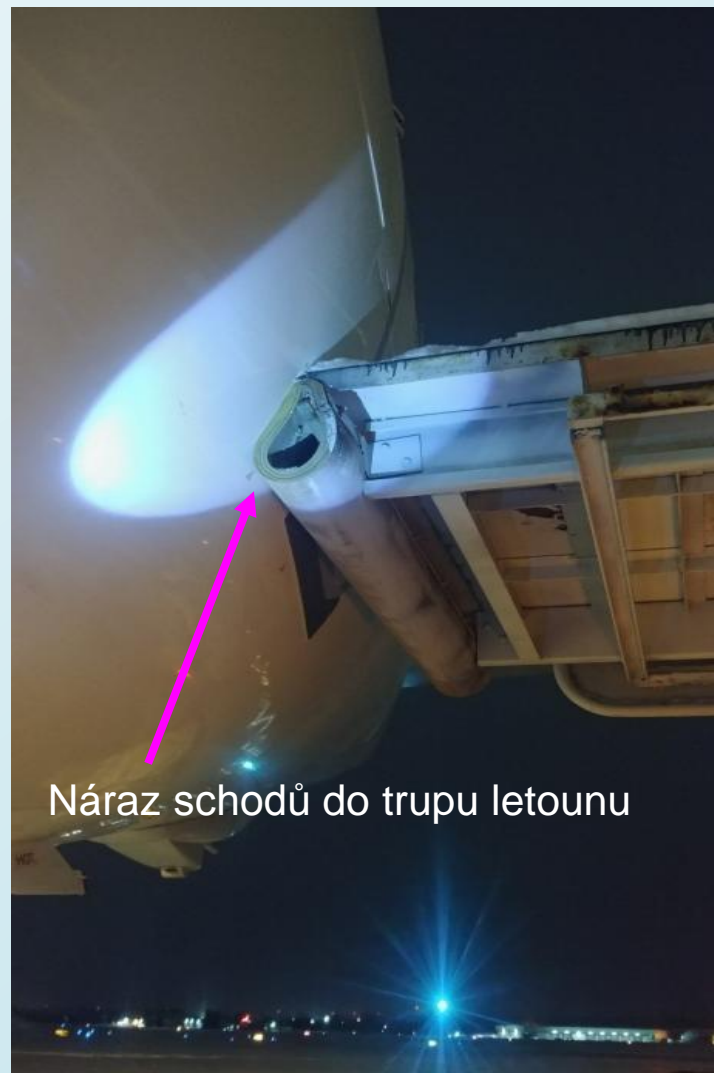
- Během noční směny se pozemní personál snažil přistavit schody k levým zadním dveřím letounu českého provozovatele.
- Když se schody přiblížily a obsluha byla připravena k jejich zabrzdění, došlo ke sklouznutí schodů s následným nárazem do letounu.
- Výsledkem střetu bylo několik povrchových poškození potahu trupu (škrábance a promáčkliny).
- Příčinou byla nezvládnutá manipulace se schody na zledovatělém povrchu odbavovací plochy

- ➔ Letoun byl po technické kontrole, při které bylo poškození shledáno v limitu, uvolněn zpět do provozu.

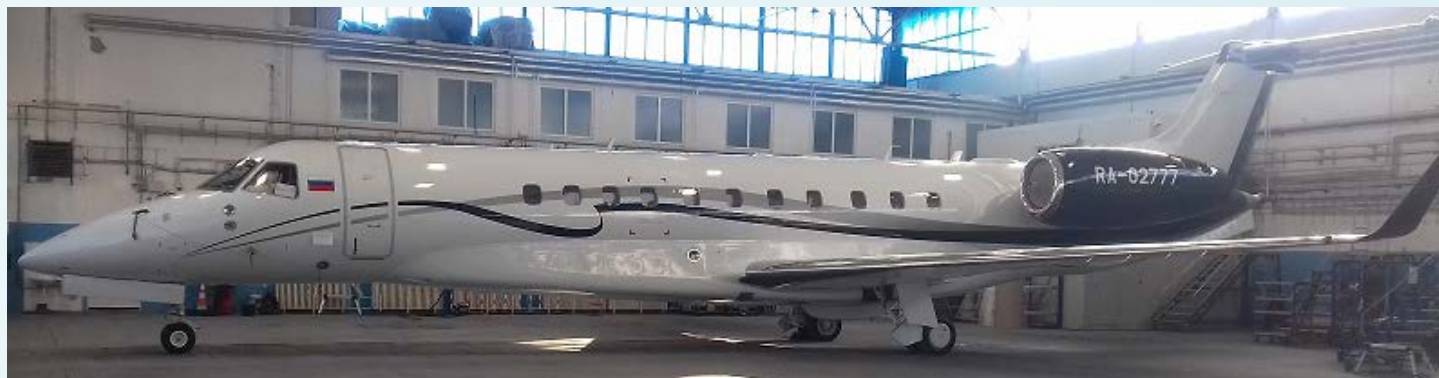
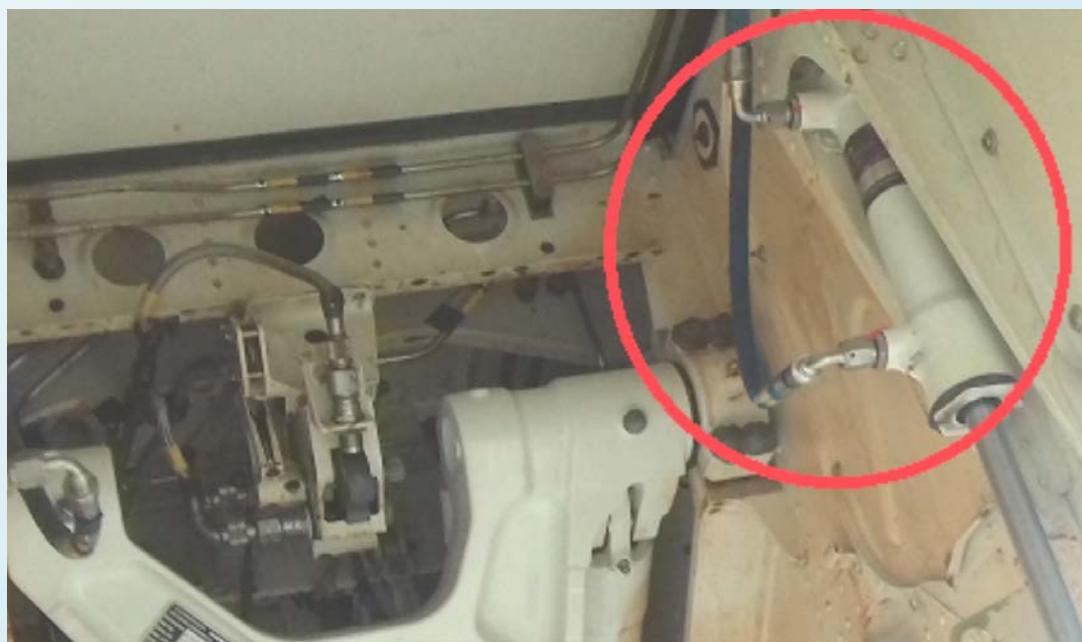
- Posádka letadla zahraničního dopravce divertovala zpět do LKPR z důvodu náhlého poklesu tlaku v hydraulickém systému číslo 1, (signalizace „HYD SYS 1 FAIL“ a „E1 HYD PUMP FAIL“).
- Před přistáním posádka vysunula podvozek manuálně.
- Přistání proběhlo bezpečně.
- Nedošlo ke zranění posádky ani k poškození letadla.
- Technici určili jako příčinu závady uvolněné šroubení hydraulického okruhu vysouvání předového podvozku. Po dotažení šroubení byla provedena motorová a tlaková zkouška a následně zkušební let.
- Posádka s letadlem pokračovala na domovské letiště v Ruské Federaci.

Uvolněné šroubení hydraulického okruhu vysouvání podvozku.

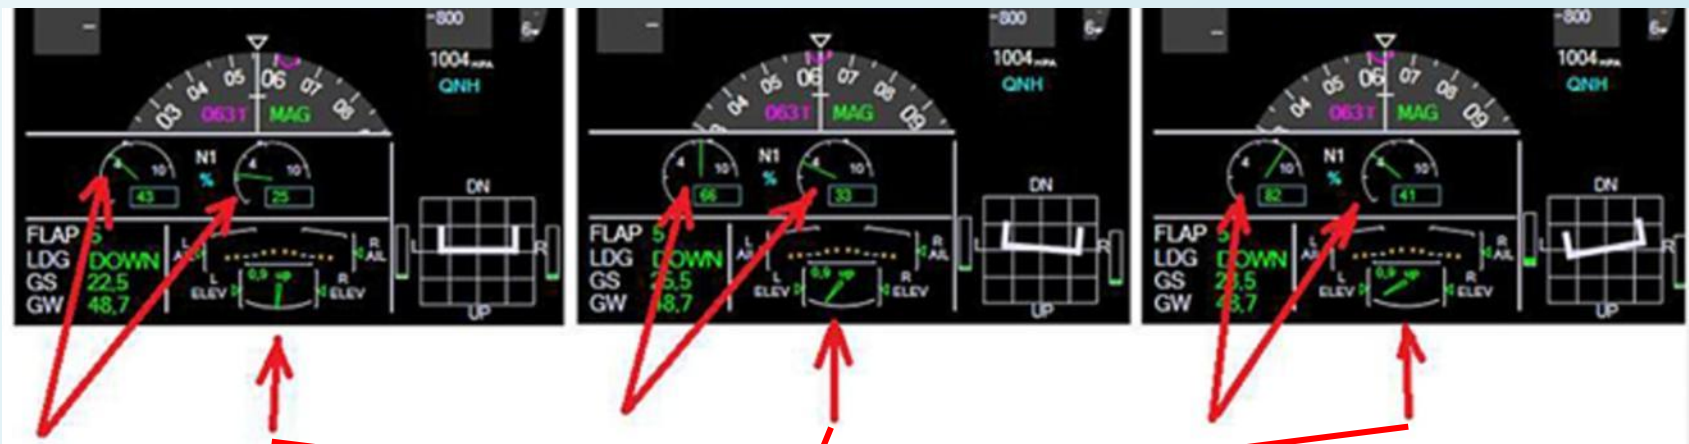
- Došlo k výraznému rozdílu v akceleraci motorů a tím i jejich tahu.
- Posádka si tuto chybu uvědomila a během rozjezdu se snažila výchylkou směrového kormidla udržet směrovou říditelnost letounu.
- Se zvyšujícím se rozdílem tahu motorů výchylka směrového kormidla přestala být dostatečná a posádce bylo zřejmé, že nebude možné udržet směrovou říditelnost během rozjezdu jen pomocí směrového kormidla.
- Kapitán letounu se proto správně rozhodl pro postup přerušného vzletu.

- ➔ Obrázek ukazuje rozdílné nastavení N1 motoru č.1 a 2 (viz červené šipky) s odstupem 1 sec zobrazující výrazně vyšší akceleraci motoru č.1 ve vyšších otáčkách.
- ➔ Kompensace směrovým kormidlem pedály řízení zobrazuje vertikální šipka až k hranici maximální výchylky.

Rozdílné N1 motoru č.1 a 2.

Kompensace směrovým kormidlem.

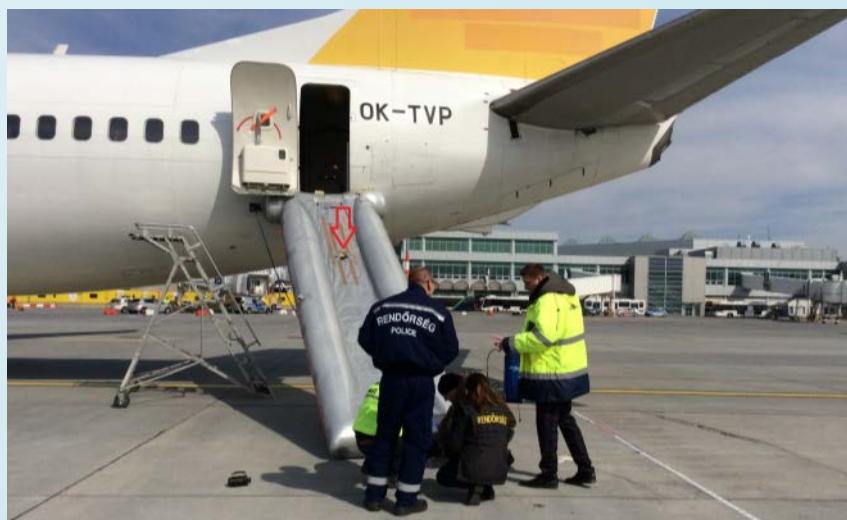
- Před odletem letadla tuzemského dopravce z LHBP do LLBG (Tel-Aviv/Ben Gurion), po vytlačení ze stání a spuštění motorů letadla B-737-800, byl v kabině cestujících cítit kouř a nastala panika v zadní části.
- Cestující křičeli „FIRE!“ a nahrnuli se k zadním dveřím.
- Kabinová posádka nezvládla neočekávaný nápor cestujících, kteří podle hlášení, čekali cca 9 hodin na přílet letadla.
- Otevřela zadní dveře, tím se aktivovaly evakuační skluzy, kterými cestující nekoordinovaně opouštěli letadlo.
- Kouř, který byl v kabině cítit, pocházel z výfuků silně kouřícího vozidla pozemního zabezpečení. Tento kouř se dostal do klimatizačního systému letadla.

- Kapitán zaznamenal indikaci otevření zadních dveří na levé i pravé straně letadla. Současně obdržel informaci od vedoucí kabiny o vzniklé situaci. Piloti znovu spustili APU, vypnuli oba motory a požádali TWR o schody a autobusy pro cestující.
- Jedna z cestujících nekoordinovanou evakuaci nezvládla a skončila s těžkým zraněním pod evakuačním skluzem na levé straně letadla. Přijela přivolaná zdravotní pomoc a zraněnou cestující odvezla k ošetření.
- Probíhá analýza záznamů CVR.

B-737-800  
s aktivovanými  
evakuačními  
skluzy.

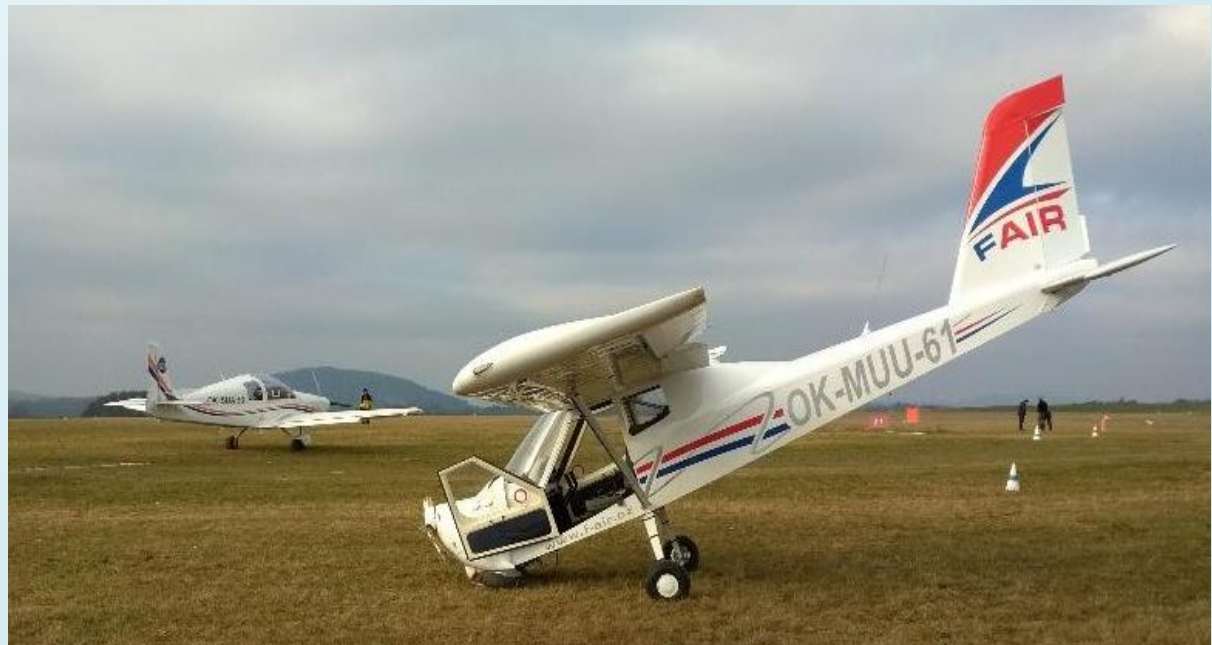
- ➔ Pilot prováděl s UL letounem vzlet z RWY 27.
- ➔ Po ujetí cca 5 m ve fázi rozjezdu začal ULL prudce zatáčet vlevo.
- ➔ Po vyjetí mimo RWY 27 narazil levou polovinou křídla do UL letounu DV-2 Infinity stojícího na vyčkávacím místě RWY 27.
- ➔ Následně ULL P 92 Echo narazil pravou polovinou křídla do země, po zlomení nohy předového podvozku narazil do země vrtulí, otočil se o 360° a pak se zastavil.
- ➔ Meteorologické podmínky: vítr 10 kt, nárazy 14 kt ze směru 160°, dohlednost 10 km.

- P 92 Echo měl zničenou vrtuli, zlomenou podvozkovou nohu, poškozený kryt motoru, náběžnou hranu pravé poloviny křídla a náběžnou hranu levé poloviny křídla.
- DV-2 Infinity měl poškozenou kýlovou plochu směrového kormidla a přechodový oblouk mezi trupem a kýlovou plochou.

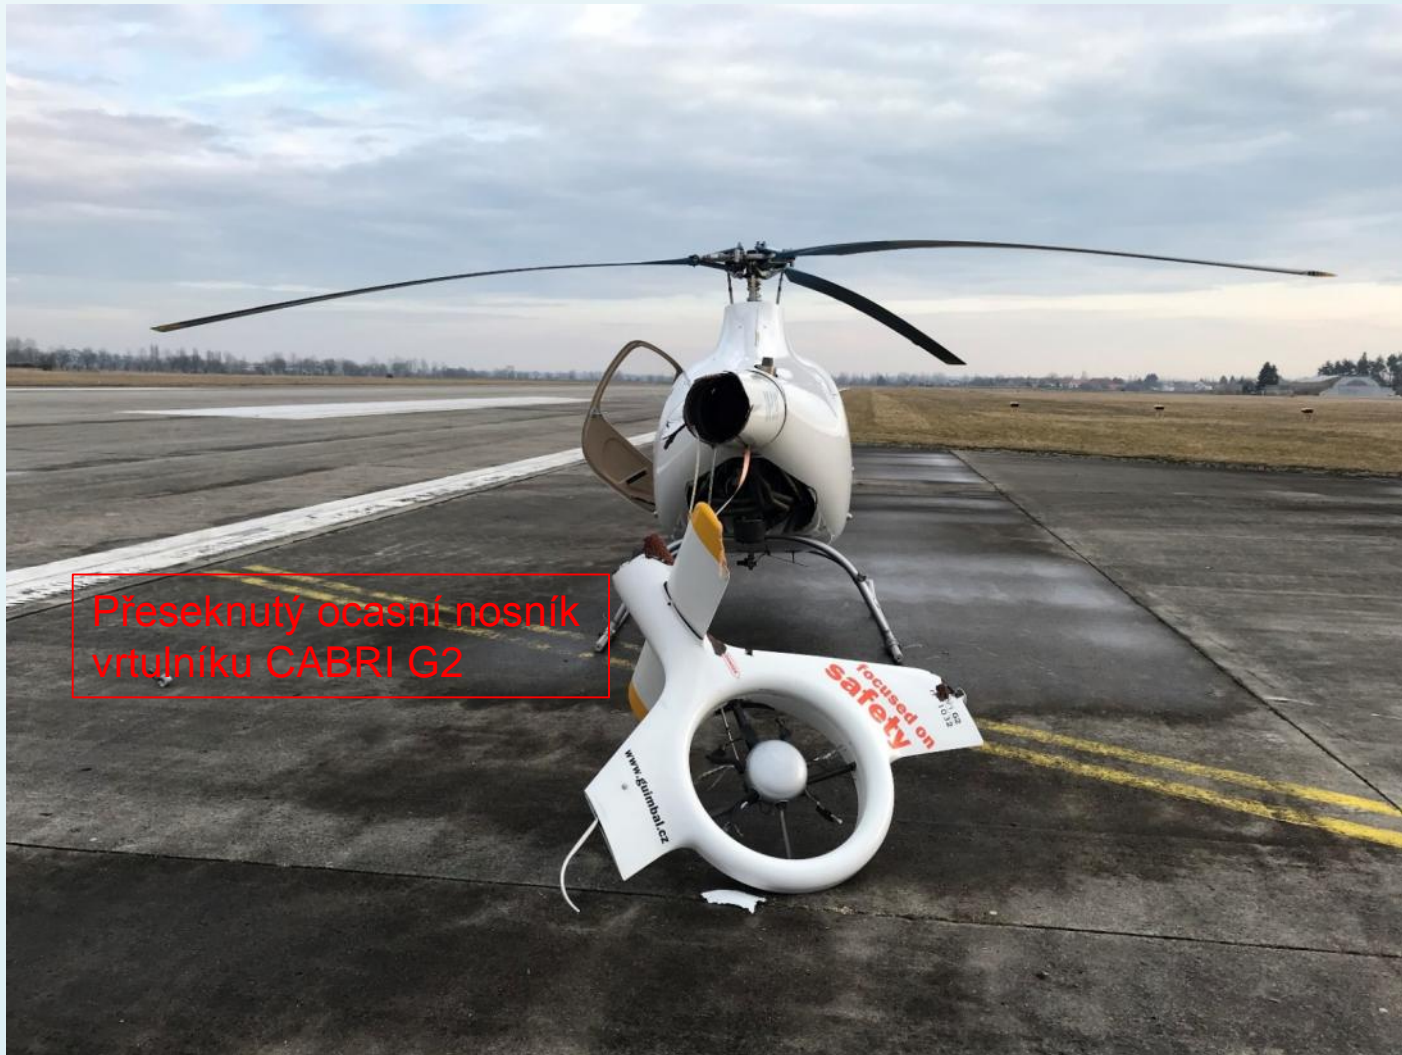
- Vrtulník dosednul na asfaltový povrch TWY mírně natažený.
- Při kontaktu ližinového podvozku se zemí došlo ke střetu listů nosného rotoru s ocasním nosníkem.
- Vrtulník se pak otočil o cca 70° vpravo od směru letu a zůstal stát na místě. Instruktor vypnul motor a nezraněná posádka vystoupila z vrtulníku.
- Vrtulník byl vážně poškozen.

- Pravděpodobnou příčinou letecké nehody byl náraz listů nosného rotoru do ocasního nosníku způsobený nevhodným zásahem pilota do řízení při přistání v autorotačním režimu.

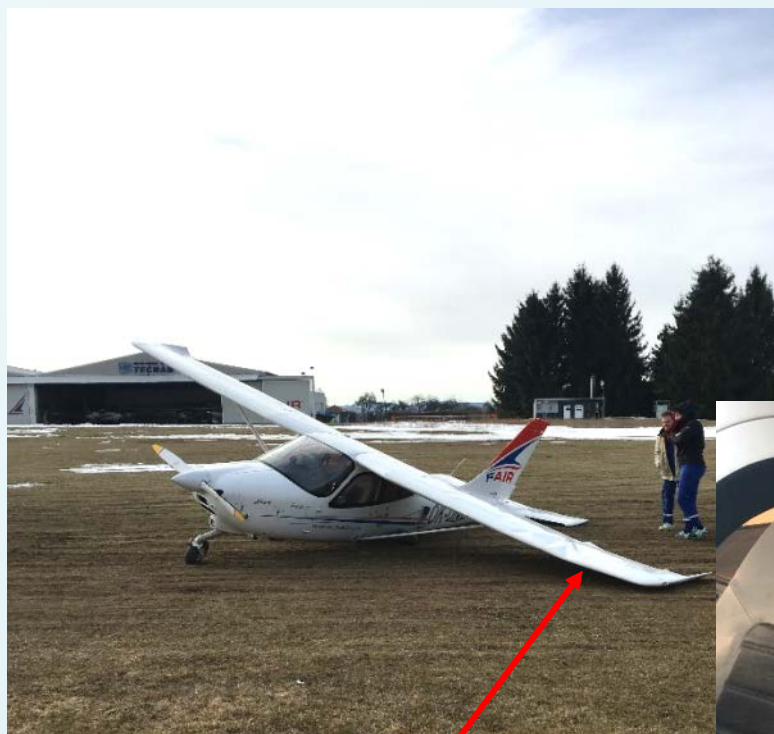
- ➔ Při pojíždění letounu ze stojánky před hangárem k místu vzletu, došlo po ujetí cca 50 metrů k náhlému odlomení levé hlavní podvozkové nohy.
- ➔ Podvozková noha se zlomila u trupu letounu. Při pádu letounu na levou stranu došlo k poškození křídla nárazem na zem.
- ➔ Při letecké nehodě nebyl nikdo zraněn.

Stav po zlomení levé hlavní podvozkové nohy – poškozené křídlo.

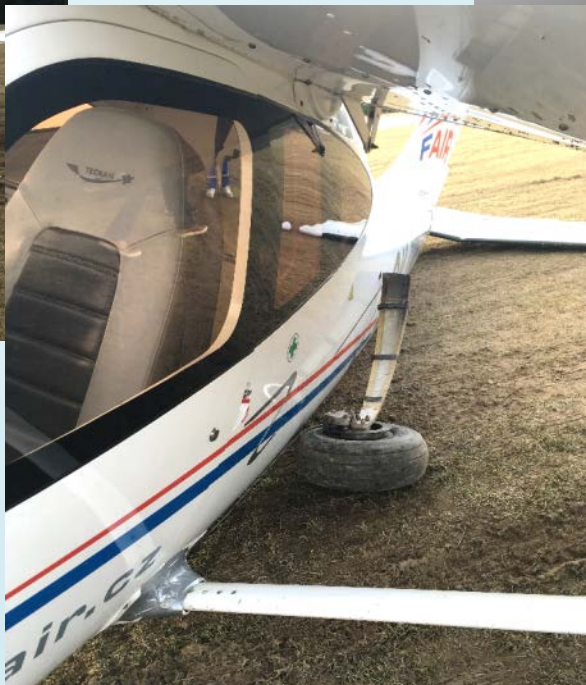
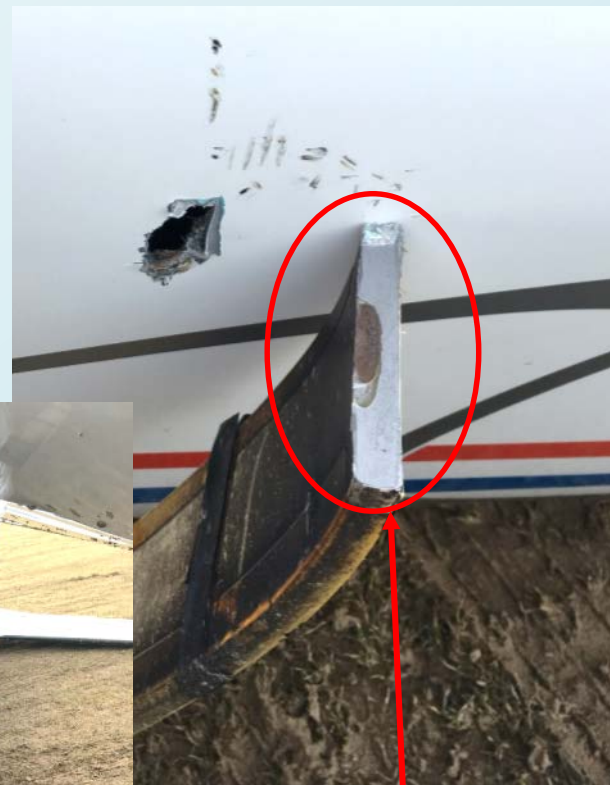
Detail lomu podvozkové nohy.

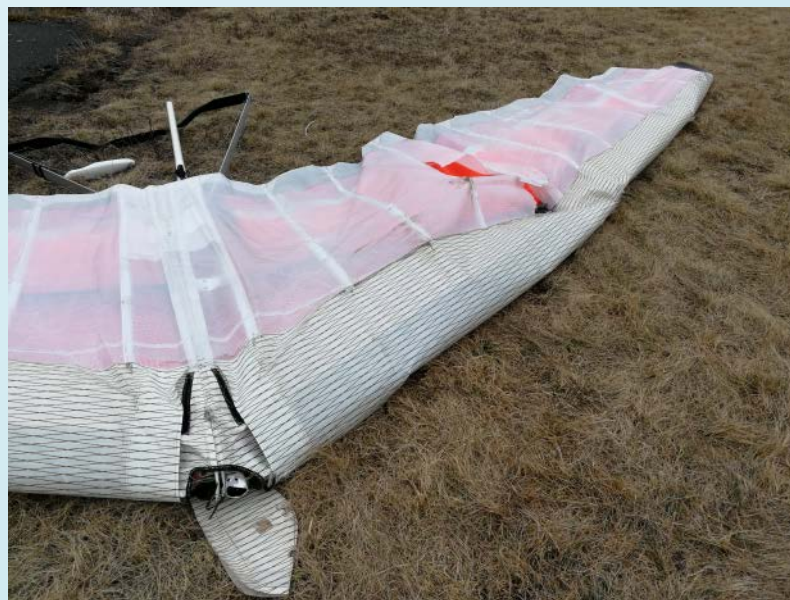
- ➔ Pilot nereagoval, ZK ztrácel rychlost a pokračoval v nekontrolovaném letu tak, že se odchýlil 90° od směru jízdy auta a přitom začal klesat dolů.
- ➔ Navíjákař uvolnil tah lana na minimum a když viděl, že pilot nesrovnal směr letu, přesekl lano. Závěsný kluzák narazil do země a převrátil se na záda.
- ➔ Svědci ihned poskytli pilotovi pomoc. Byl s těžkým zraněním transportován vrtulníkem do nemocnice v Liberci.

Havarovaný závěsný kluzák

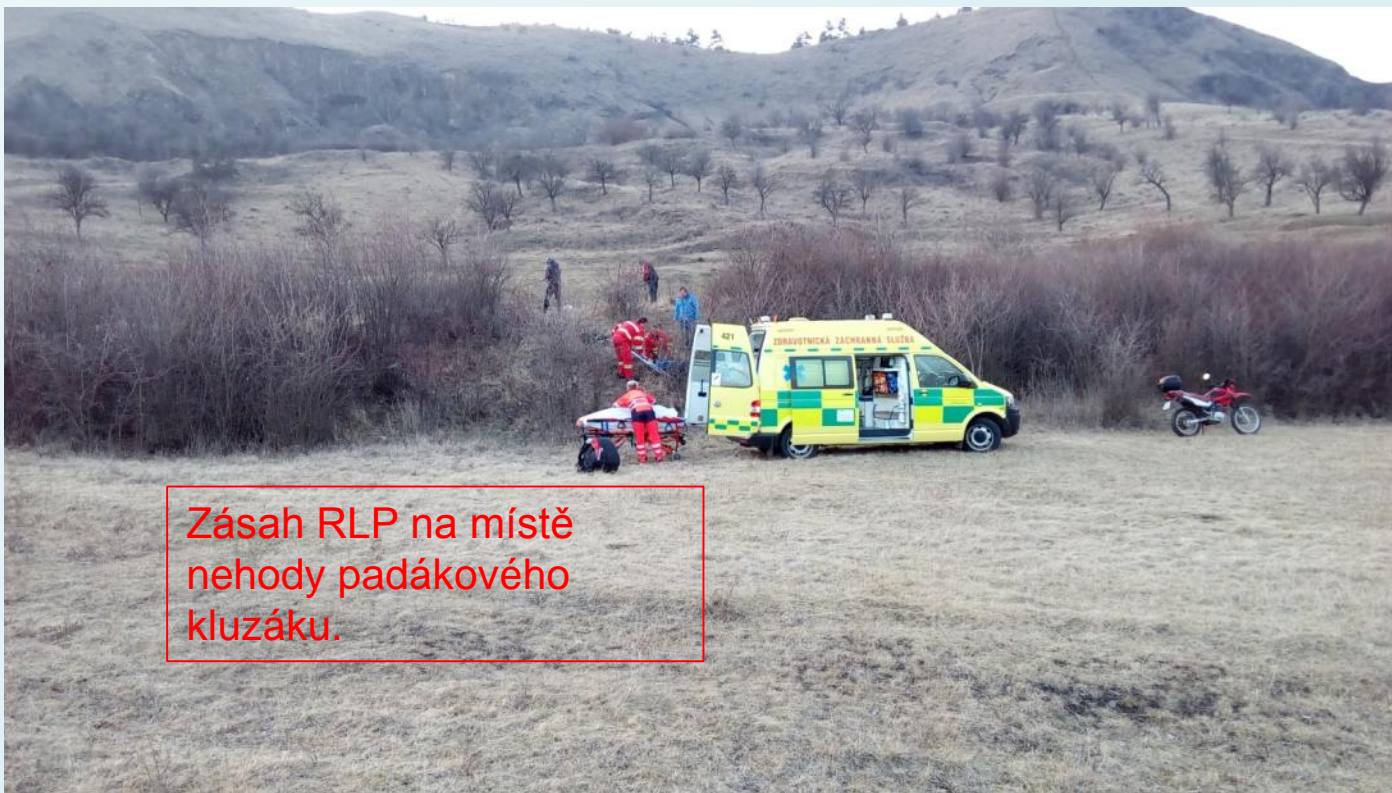
- Pilot prováděl rekreační let v prostoru Ranské hory.
- Před přistáním prováděl sestupnou spirálu, kterou ukončil příliš nízko nad zemí.
- Při vybírání spirály padákový kluzák vyplaval a byl silným větrem snesen mimo plánované místo přistání.
- Tvrdé přistání proběhlo do terénu hustě porostlého náletovými dřevinami.
- Při přistání pilot utrpěl vážné zranění páteře.
- Padákový kluzák nebyl poškozen.

Pravděpodobnou příčinou letecké nehody byla nezvládnutá pilotáž padákového kluzáku v sestupné spirále, která byla zahájena příliš nízko nad zemí.

Zásah RLP na místě nehody padákového kluzáku.

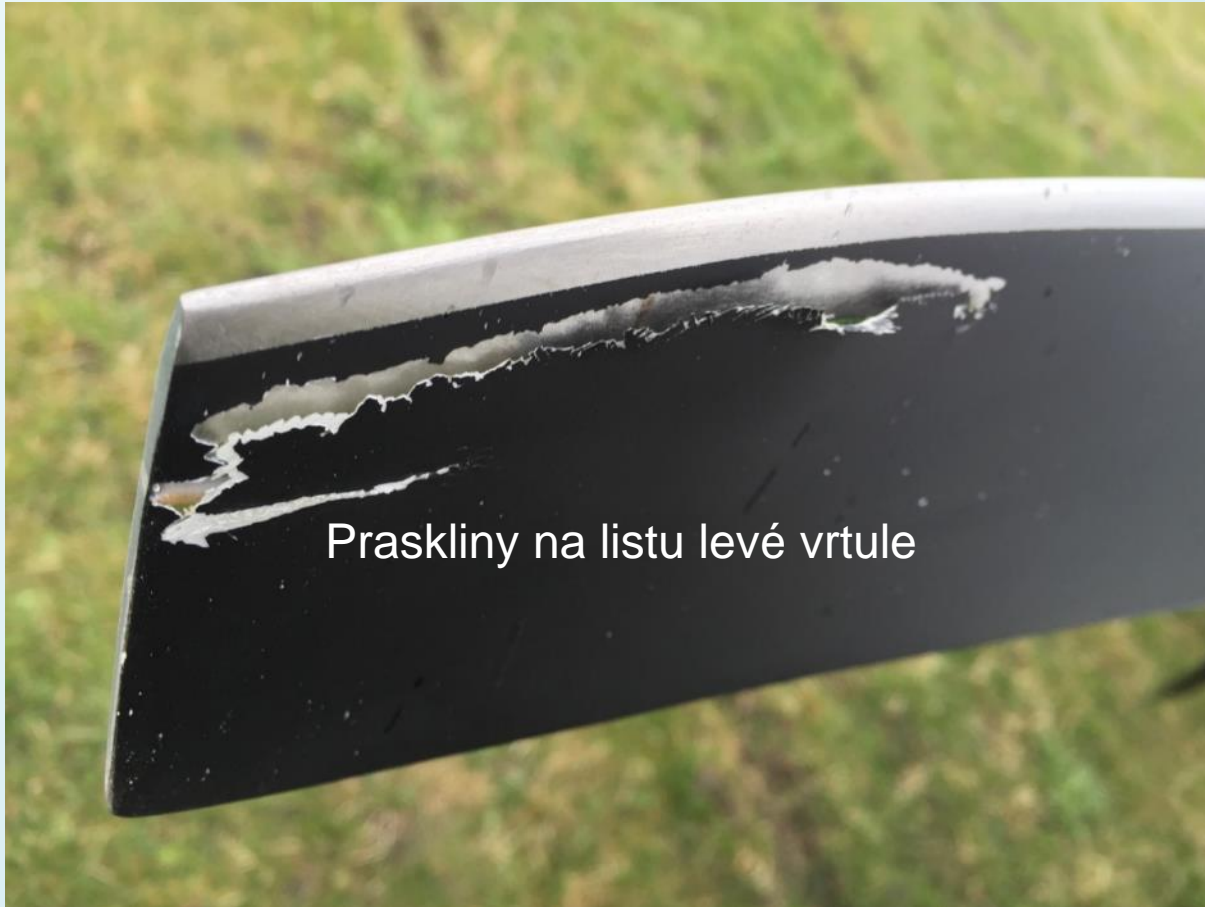
- ➔ Asi 2 min po vzletu z RWY28 pilot letounu českého provozovatele zaznamenal ránu z oblasti levého motoru. Všechny hodnoty byly v normálu.
- ➔ Pilot se rozhodl stáhnout levý motor na volnoběh. Od ATC vyžádal návrat zpět na letiště vzletu.
- ➔ Letoun bezpečně přistál bez známek poškození. Pilot ukončil pojiždění na stojánce, kde vypnul motory.
- ➔ Během poletové prohlídky pilot zaznamenal praskliny na jednom listu levé vrtule (zadní strana cca 10 cm od špičky listu směrem ke kořeni).
- ➔ Pilot zapsal závadu do Palubního deníku letounu.

Praskliny na listu levé vrtule

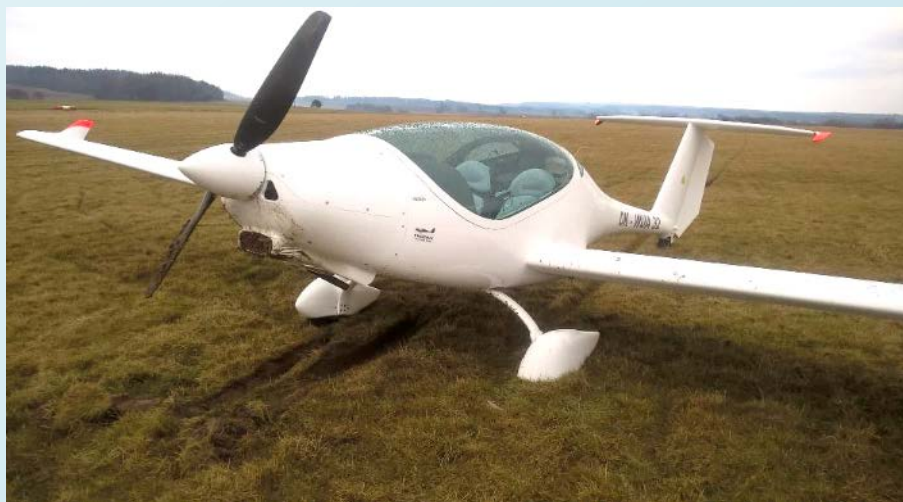
- Po přistání ULL, během pojíždění na stojánku, došlo na rozmoklém povrchu k zaboření podvozku.
- Při provádění následné prohlídky bylo zjištěno poškození krytu levého podvozkového kola a lehké poškození vrtule.
