ZÁVĚREČNÁ ZPRÁVA

**o odborném zjišťování příčin vážného incidentu -
nebezpečí srážky letounů
Cessna 152 poznávací značky OK-HAD
a Bristell ELSA poznávací značky OK-WAR 18
při přistávacím manévru na LKLT
dne 10. 4. 2018**

Praha
Květen 2018

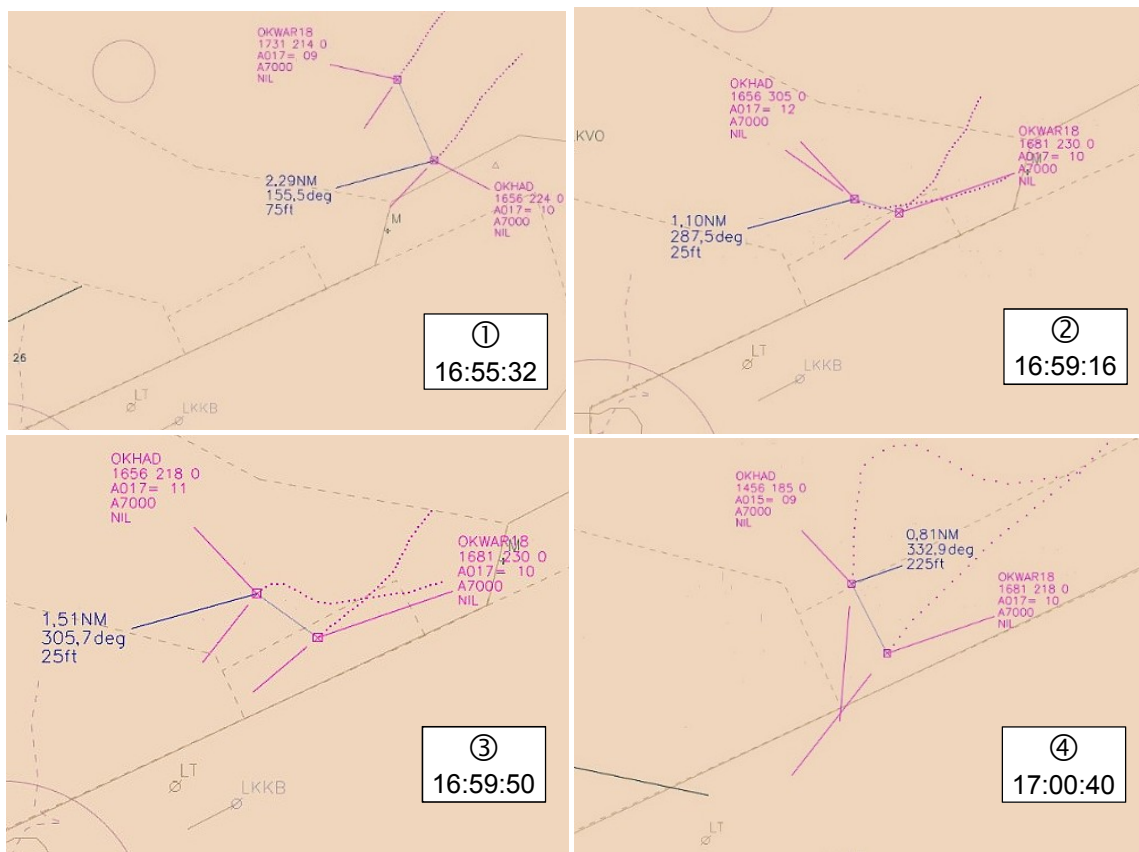
V 16:55:32 OKWAR18 v poloze 3,9 NM severně MIKE, viz ① na obrázku č. 1, navázal spojení s dispečerem AFIS LKLT, který mu vydal informaci, aby pokračoval přes MIKE na LKLT, v MCTR Kbely nejvýše 2000 ft QNH 1005 hPa a v přiblížení na RWY 23. OKWAR18 informaci potvrdil v 16:55:54.

OKHAD se nacházel vlevo před OKWAR18 a ve vzdálenosti cca 7 NM od LKLT postupně významně změnil trajektorii letu o cca 70° vpravo od tratě k LKLT, viz ② na obrázku č. 1. Tím křížoval zleva trajektorii OKWAR18 s rozstupem cca 0,85 NM a dostal se do polohy cca 1,5 NM vpravo na úroveň OKWAR18 viz ③ na obrázku č. 1.

Obrázek č. 1. Trajektorie OKWAR18 a OKHAD.

V 16:59:30 se pak OKHAD zatáčkou vlevo do kurzu cca 185° začal vracet k LKLT. Změnou trajektorie OKHAD se OKWAR18 provádějící přímé přiblížení dostal do polohy před OKHAD viz ④ na obrázku č. 1.

Z analýzy záznamu letů lze odvodit, že pilotka OKHAD se již po minutě MIKE, v poloze cca 7,1 MN od LKLT postupně odchýlila vpravo od tratě přiblížení. Ve vzdálenosti cca 5,5 NM kurzem 262° křížovala trajektorii (cca 0,87 NM) před OKWAR18. Na chybný kurz letu nereagovala, pokračovala až do kurzu 305°, tj. s chybou cca 75° a teprve v 16:59:30 začala opravu chybné trajektorie letu vzhledem k přiblížení na LKLT. Tím se dostala do polohy vpravo a za OKWAR18.

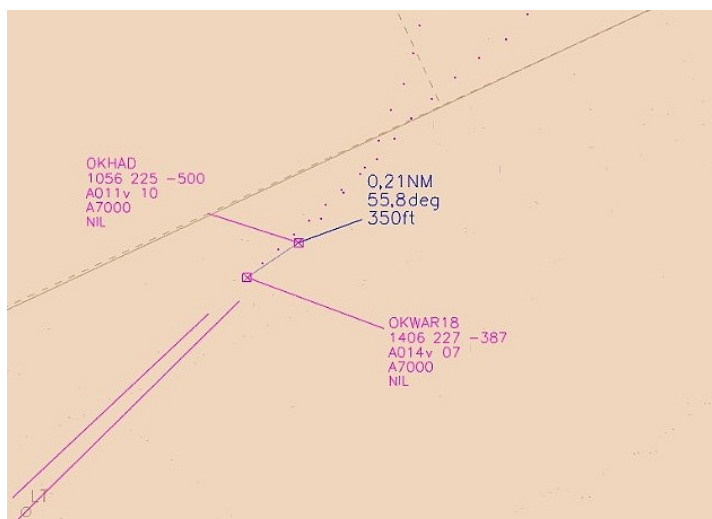
V 17:01:38 pilotka OKHAD nesprávně opakovala informaci o RWY slovy: „Proceed runway two three right oskar kilo hotel alfa delta“. Dispečer AFIS ihned reagoval na špatné opakování zprávy vydáním informace: „Negativ continue runway two three left and there is traffic ahead of you“. Pilotka OKHAD potvrdila předcházející provoz v dohledu a že pokračuje na RWY 23L: „Traffic in sight, continue runway two three left“ v 17:01:51. Letěla rychlostí¹⁾ 100 kt cca 0,2 NM za OKWAR18 a o cca 350 ft²⁾ níže, viz obrázek č. 2. OKWAR18 prováděl přiblížení při rychlosti 70 kt.

Obrázek č. 2. Poloha OKWAR18 a OKHAD – 17:01:51.
