CZ-17-0490

ZÁVĚREČNÁ ZPRÁVA

**o odborném zjišťování příčin letecké nehody
kluzáku L 33 SÓLO
poznávací značky OK-4404
na letišti Jihlava
ze dne 25. června 2017**

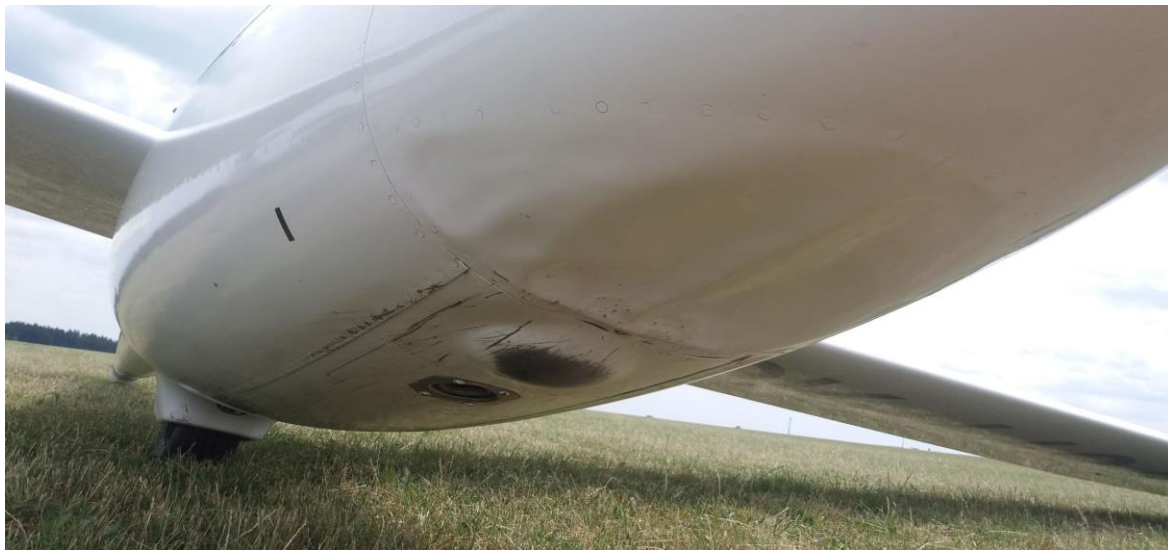
- Deformace trupu a praskliny před přepážkou č. 7.
- Deformace přední části trupu před přepážkou č. 1.
- Deformace přepážky č. 1.
- Deformace potahu mezi přepážkami č. 1-1a.
- Deformace mezi přepážkami č. 6 a 7.
- Trhlina v otvoru pro demontáž křídla na pravé straně trupu.
- Trhlina přepážky č. 7.

Obr. č. 2: Poškození přídě trupu a botky

spodní části přídě před kolem hlavního podvozku. Pilot na takovýto průběh přistání nebyl schopen přiměřeně reagovat. Po sérii tvrdých nárazů kluzák nakonec dosedl podvozkem na RWY. Během přiblížení na přistání a při přistávacím manévru nebyla soustředěnost pilota negativně ovlivněna žádnými rušivými okolnostmi.

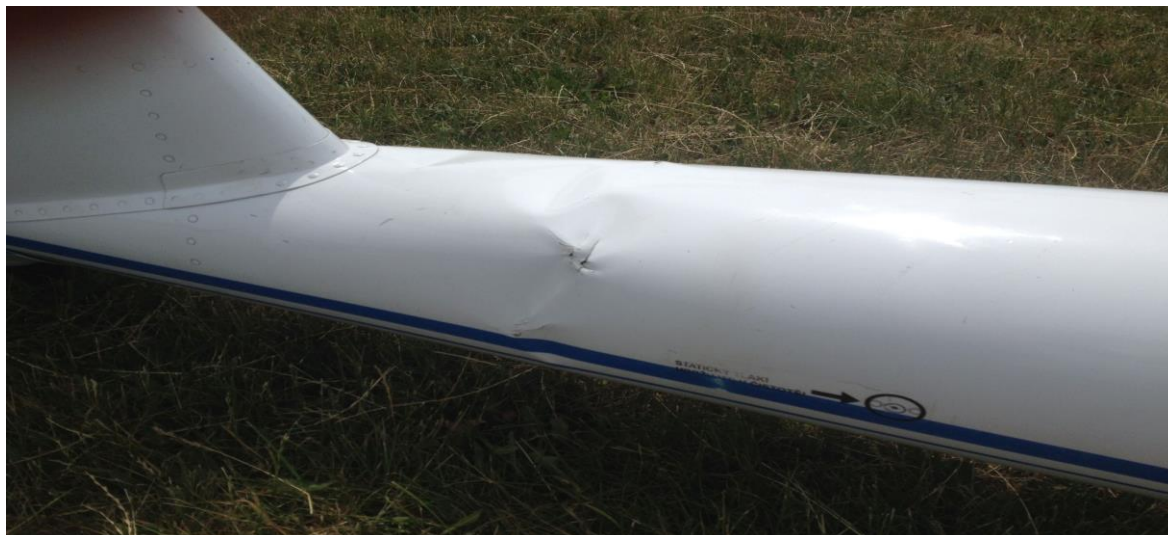
Obr. č. 3: Deformace zadní části trupu (kornoutu)

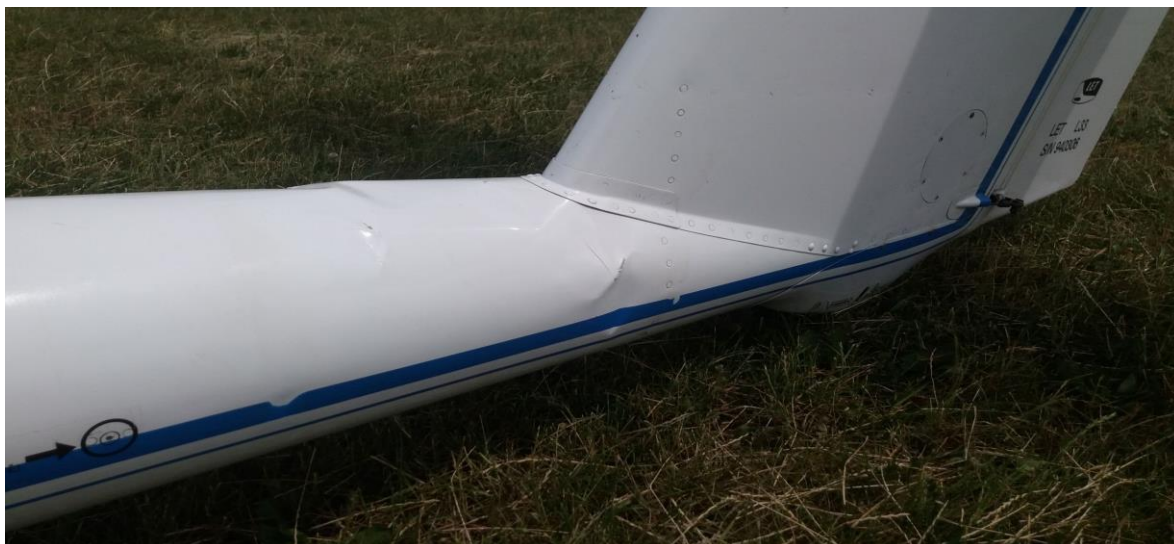
Obr. č. 4: Deformace zadní části trupu (pohled z druhé strany)
