ZÁVĚREČNÁ ZPRÁVA

**o odborném zjišťování příčin letecké nehody
kluzáku STANDARD CIRRUS 75 VTC
poznávací značky OK-1111
na poli u obce Obora u Blanska
dne 16. července 2017**

Praha
červenec 2018

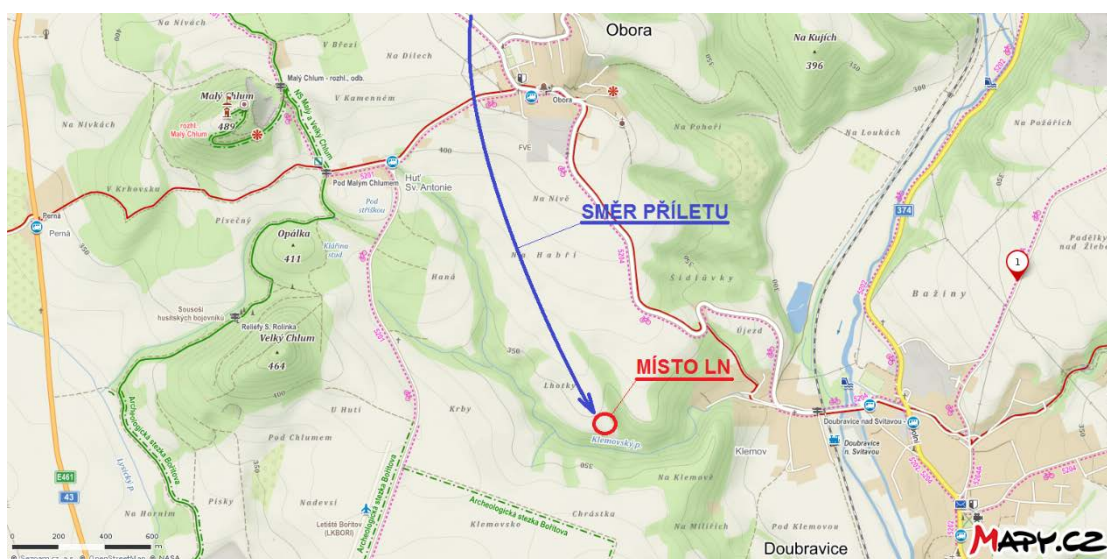
Místo tvrdého přistání kluzáku se nacházelo na poli porostlém vzrostlým obilím cca 865 m severovýchodně od plochy SLZ Bořitov (LKBORI). Pole se svažuje ze severu k jihu a v jižní části je ze tří stran ohraničeno lesním porostem. Přesná poloha místa přistání kluzáku je uvedena v následující tabulce:

Obr. č. 2: Místo letecké nehody kluzáku
