CZ-17-0577

ZÁVĚREČNÁ ZPRÁVA

**o odborném zjišťování příčin letecké nehody
kluzáku SZD-48-1 „Jantar Standard 2“
poznávací značky OK-5259
2 km NE Dobrušky
ze dne 13. července 2017**

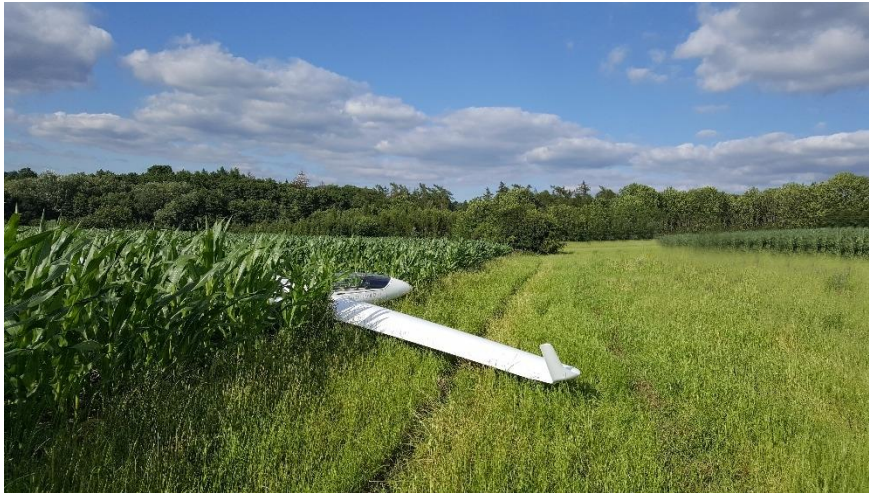
Toto zachycení způsobilo další vychýlení trajektorie přistání směrem do pole se vzrostlou kukuřicí. Po vletnutí do kukuřice kluzák dokončil přistání s pravou rotací kolem svislé osy o cca 200°. Po přistání pilot zjistil poškození konců křidel, ocasních ploch a jejich závěsů, trupu za křídly, kořenu kýlové plochy, zámků kabiny a další drobné praskliny a lomy na trupu.

Obr. 4: Poloha kluzáku po nehodě.

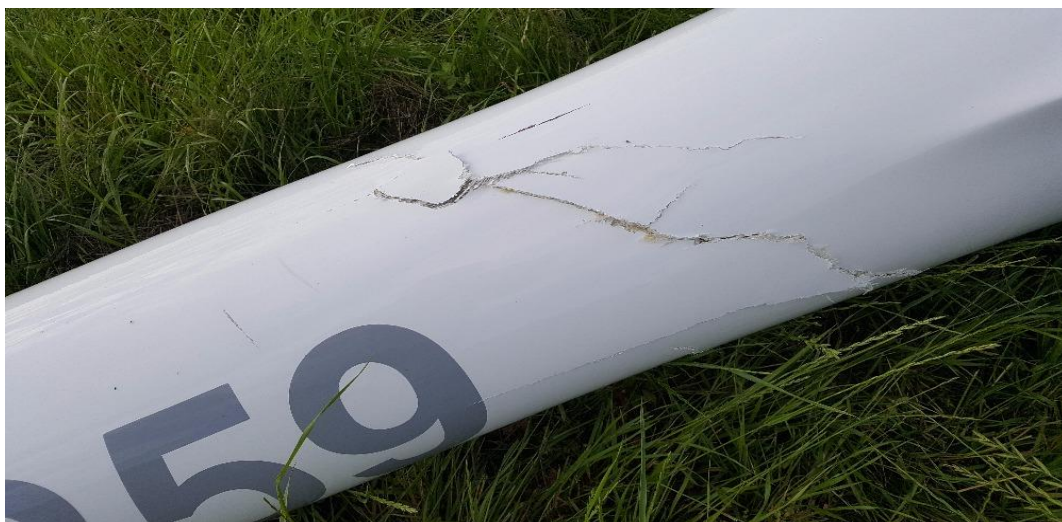
- poškození trupu,
- poškození konce pravé poloviny křídla – „winglet“,
- poškození křidélek obou polovin křídla,
- poškození překrytu kabiny, zámků překrytu na kabině a trupu,
- poškození tlumiče podvozku,
- poškození stabilizátoru a výškového kormidla,
- poškození směrového kormidla.

Obr. 5: Poškození trupu

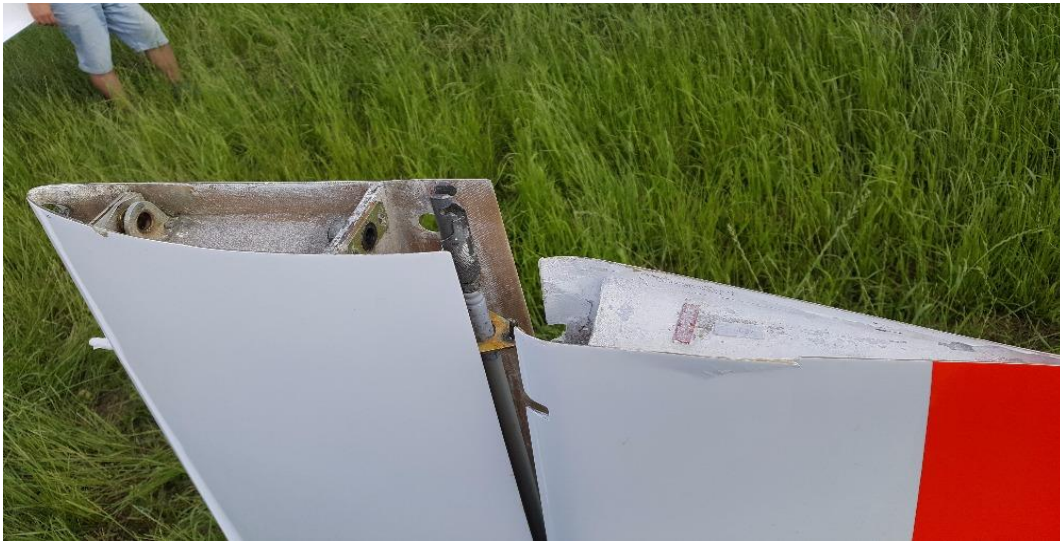
Obr. 6: Poškození ocasních ploch

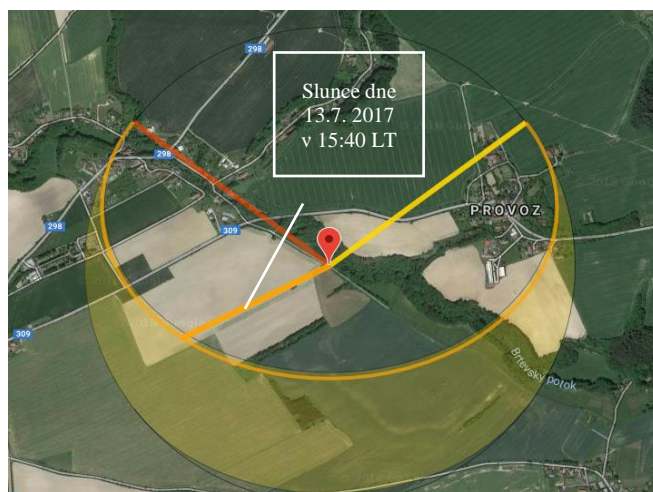
Po kontrole vhodnosti plochy pilot zahájil přiblížení na vybranou plochu. Výška letu mu umožňovala provést standardní přiblížení okruhem. Měl dostatečné zkušenosti s přistáním do terénu, kterých bylo „okolo patnácti“. Vzhledem k orientaci plochy a poloze slunce v čase přistání byl výhled z kabiny kluzáku dle pilota negativně ovlivněn. Pilot uvedl, že ve fázi přistání bylo slunce „mírně zprava“. Úhel a rychlost na přistání byly dle jeho výpovědi jako obvykle. Viděl zřetelně rozdíl mezi vybranou plochou na přistání a okolními plochami s obilím a kukuřicí. Také dobře viděl vzrostlé křoví, které se nacházelo na okraji vybrané plochy. Během přistávacího manévru nedostatečně nadlétl tyto vzrostlé křoviny, přičemž pravou polovinou křídla o ně zachytil.

Obr. 7: Poloha slunce podle SunCalc.

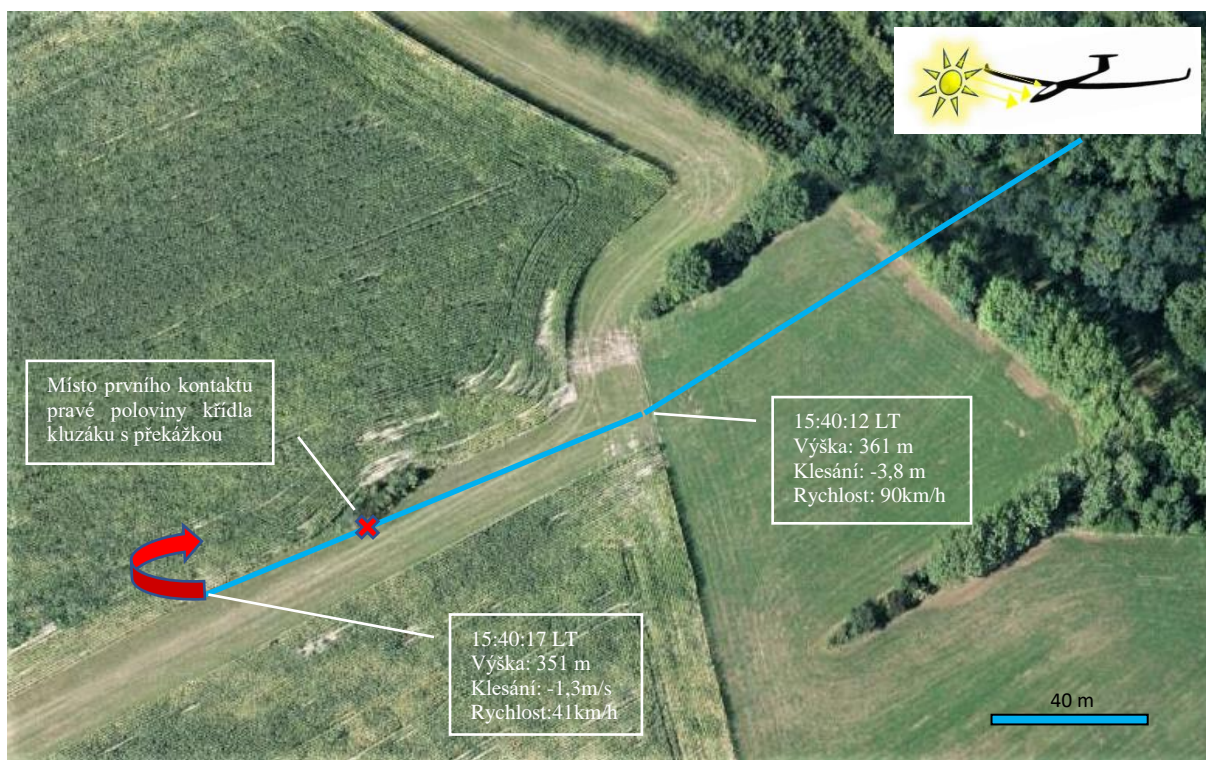
Šířka vyhlédnuté plochy je cca 17 m a byla pro kluzák s rozpětím 15 m nedostatečná. V místech, kde vzrostlé křoviny zasahují do přistávací plochy je těmito křovinami zúžena na cca 14 m, přičemž jejich výška je cca 4 m. Pilot dle zapsaných parametrů letu z letového zapisovače v čase 15:40:07 LT letěl kurzem 242°. V této fázi přiblížení klesal až 5,3 m/s a upravoval výšku letu vzhledem k výrazně klesajícímu profilu terénu a překážkám. V čase 15:40:12 LT pilot provedl změnu kurzu z 242° až na 248°. Vítr na přistání byl z 318°, 4-5 m/s. Přistání probíhalo proti slunci. První kontakt kluzáku s křovinami byl pravou polovinou křídla. Po tomto kontaktu kluzák změnil směr doprava. Trajektorie letu směřovala mimo přistávací plochu do pole se vzrostlou kukuřicí. Zde se otočil kolem svislé osy doprava o cca 200°. U kluzáku bylo zjištěno poškození velkého rozsahu.

Obr. 8: Trajektorie letu a místo nehody.

Příčinou letecké nehody byl výběr nevhodné plochy pro přistání.
