CZ-18-0363

ZÁVĚREČNÁ ZPRÁVA

**o odborném zjišťování příčin incidentu letounů
Cessna 152 poznávací značky OK-FAB
a TECNAM P92 JS poznávací značky OK-HDG
v ATZ LKBE
dne 25. 5. 2018**

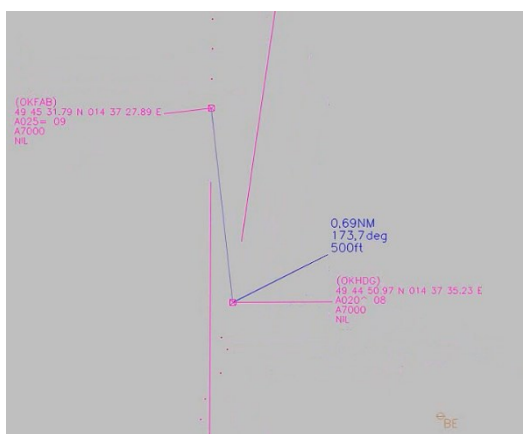
Obrázek č. 1 Polohy letounů v 16:04:30.

V 16:04:30 (situace na obrázku č. 1) letouny letěly na protisměrných tratích, vzdálenost mezi nimi byla 0,69 NM a vertikální rozstup 500 ft.

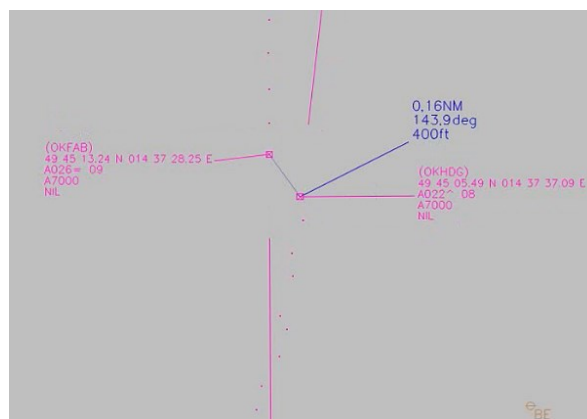
Obrázek č. 2 Polohy letounů v 16:04:40.

V 16:04:40 (situace na obrázku č. 2) byla vzdálenost mezi letouny 0,16 NM a vertikální rozstup mezi nimi 400 ft.

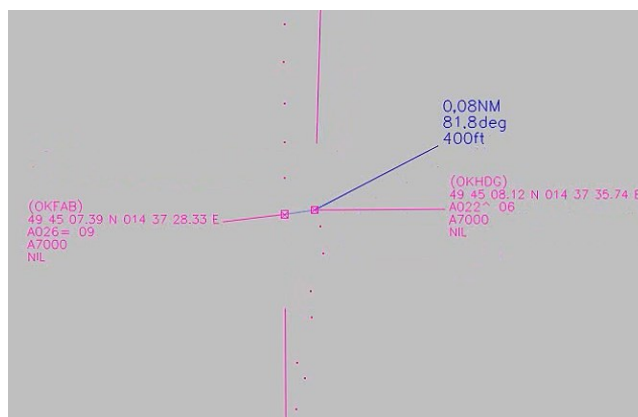
Obrázek č. 3 Polohy letounů v 16:04:43.

Podle indikace poloh letouny byly na úrovni v 16:04:43. Letoun OKFAB pokračoval v horizontálním letu, letoun OKHDG stoupal a měl vertikální rozstup 400 ft. Horizontální vzdálenost mezi indikacemi polohy letounů byla 0,08 NM (150 m), viz obrázek č. 3.
