ZÁVĚREČNÁ ZPRÁVA

**o odborném zjišťování příčin letecké nehody
kluzáku L-13 BLANÍK
poznávací značky OK-6815
na letišti Vlašim
dne 6. července 2018**

Praha
leden 2019

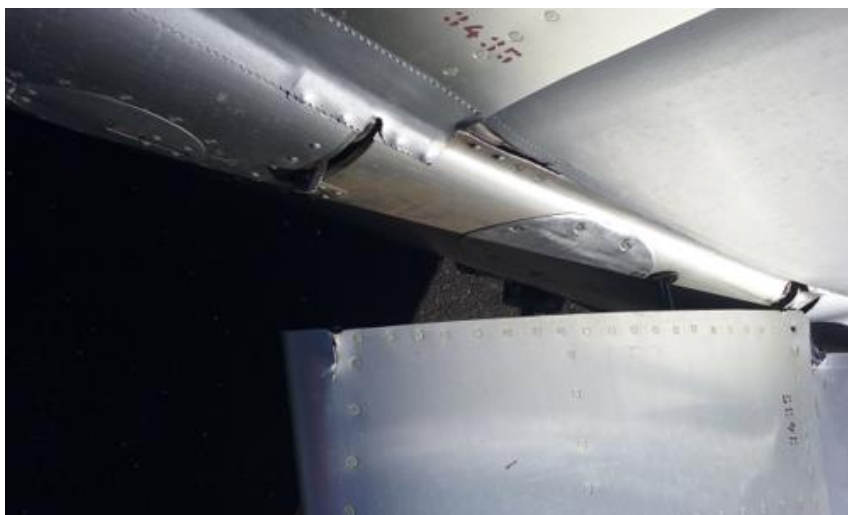
Při kontaktu kluzáku s překážkou došlo k vytržení levé poloviny VOP ze závěsu, poškození obou výškových kormidel a podvozku. Posádka nebyla zraněna.

Místo kontaktu VOP kluzáku s překážkou se nacházelo cca 20 m východně před prahovými značkami RWY 31 LKVL. Zachycením VOP o vzrostlé obilí došlo k vytržení levé poloviny VOP ze závěsu a poškození obou výškových kormidel.

Obr. č. 2: Vytržená levá polovina VOP ze závěsu

Veškerá poškození kluzáku byla způsobena reakcí na náraz kluzáku do překážky a následné tvrdé přistání. Kluzák nemohl být uvolněn do dalšího provozu bez opravy u opravárenské organizace.

V rámci obnovy letové způsobilosti bylo nutné provést na výše uvedeném letadle standardní opravu poškozených částí a výměnu poškozených konstrukčních prvků. Vzhledem k tomu, že bylo letadlo poškozeno i nárazem do země, bylo nutné provést také jeho celkovou kontrolu v souladu s platným manuálem údržby.
