# ZÁVĚREČNÁ ZPRÁVA

**o odborném zjišťování příčin vážného incidentu  
horkovzdušného balónu CAMERON Z 160 poznávací značky OK-9650  
v obci Žeravice dne 13. července 2018**

Praha  
Únor 2019

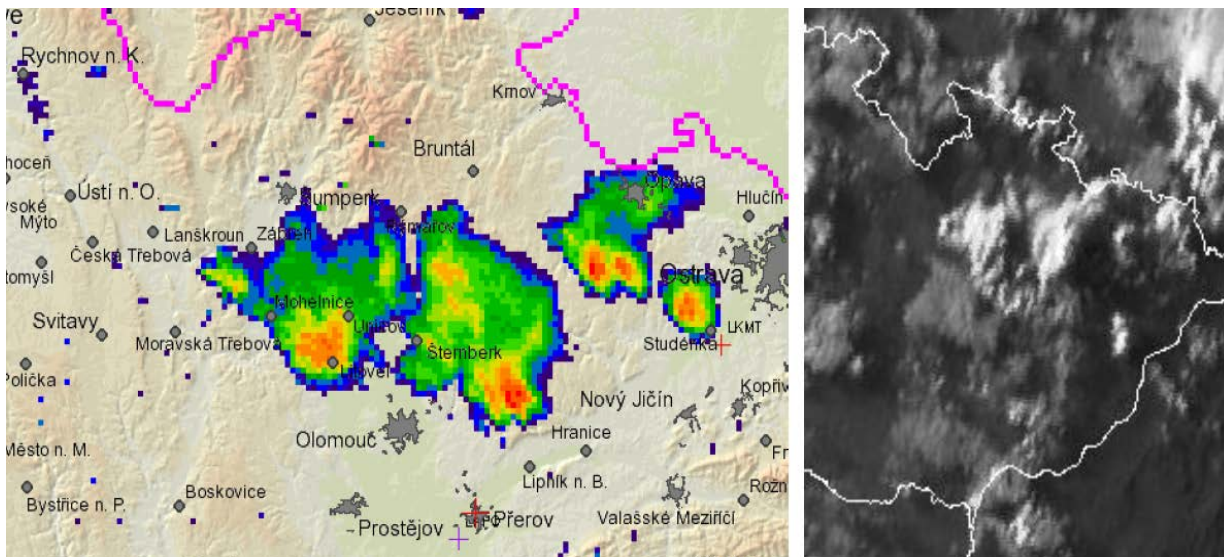
Obr. č. 2: Radarový a satelitní snímek (červeným křížkem u Přerova je označena poloha obce Žeravice)

Dne 13. července 2018 se ve východních Čechách a na Jesenicku začaly po 15. hodině vytvářet intenzivní přeháňky, které postupovaly poměrně rychle k jihovýchodu, rychlostí  $60 \text{ km}\cdot\text{h}^{-1}$ . Tyto přeháňky se zformovaly a jako pásmo přeháněk a bouřek postupovaly rychle dále k jihovýchodu. Ojediněle se v bouřkách vyskytovaly i bleskové výboje. Asi v 17:30 se pásmo bouřek částečně rozdělilo na dvě samostatné bouřkové buňky.

Z nebezpečných meteorologických jevů se vyskytovaly slabá až mírná turbulence v přízemní výšce, přechodně nárazovitý vítr do hodnot cca 25 kt v čase 17:30 až 17:40 a pásmo přeháněk a bouřek s výskytem Cb do výšky cca 8 km. Nelze vyloučit ani nebezpečný lokální výtok studeného vzduchu ze vzdálené přeháňky nebo bouřky.

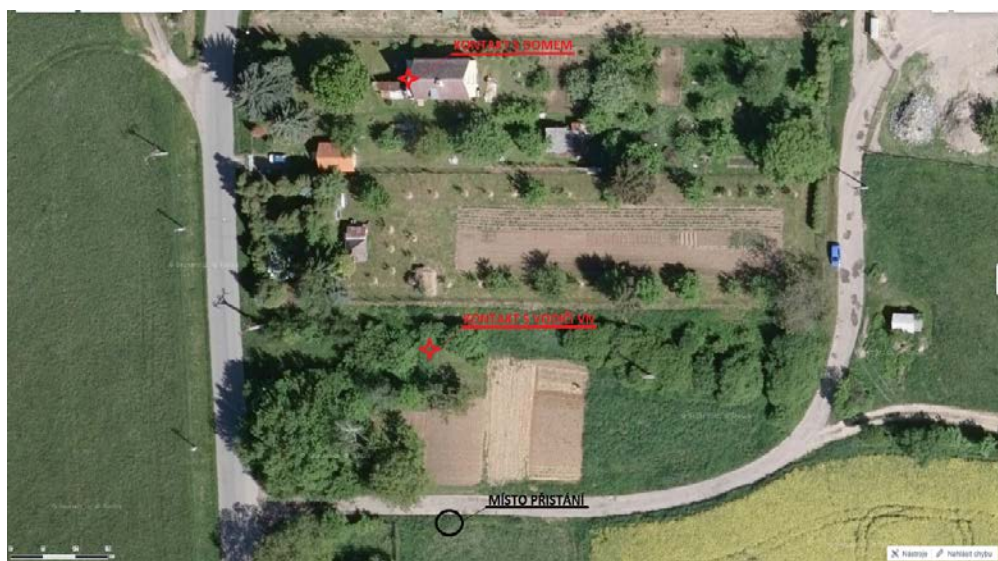
Koš balónu po kontaktu se střechou rodinného domu poškodil celkem 3 kusy hřebenových tašek.

Kontakt koše s elektrickým vedením 3x22 kV trasy ČEZ distribuce, mezi sloupy č. 15 a 16, způsobil přetržení vodiče typu „ALFE“ o průřezu 42 mm<sup>2</sup> a následné přerušení dodávky elektrické energie.

Obr. č. 3: Místa kontaktu s překážkou a místo přistání

Příčinou vážného incidentu bylo vlétnutí balónu do sestupného proudu vzduchu během přiblížení na přistání, což mělo za následek kontakt balónového koše s překážkami v důsledku náhlé ztráty výšky.
