# ZÁVĚREČNÁ ZPRÁVA

**o odborném zjišťování příčin letecké nehody  
letounu Cessna 421B, pozn. značky OK-TKF,  
dne 26.9.2017 cca 1,5 km NE Noviny pod Ralskem**

Praha  
Leden 2019

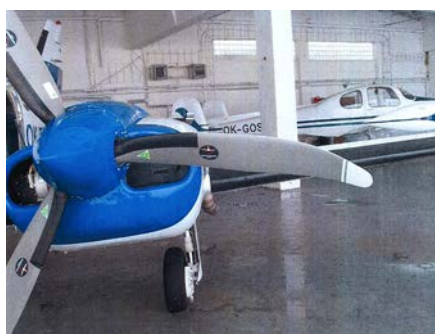
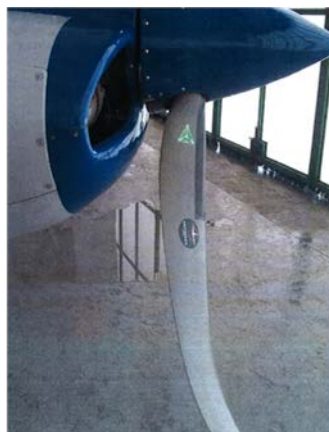
Pilot, účastník této nehody, ve své výpovědi uvedl, že s předmětným letounem na LKMT dne 3. 3. 2004, zachytil v levotočivé zatáčce levým kolem hlavního podvozku o sněhový jazyk. Došlo ke zbrzdění levého kola. Letoun vjel do hlubšího sněhu. Po vypnutí motorů pilot při vizuální prohlídce zjistil ohnutí listu vrtule na levém motoru.

Obr. 7: Poškozená vrtule

V Log Book, v uvedeném v paragrafu 1.6.3 nebyl proveden záznam o provedení práce nebo kontrole na motoru, resp. vrtule po této události.

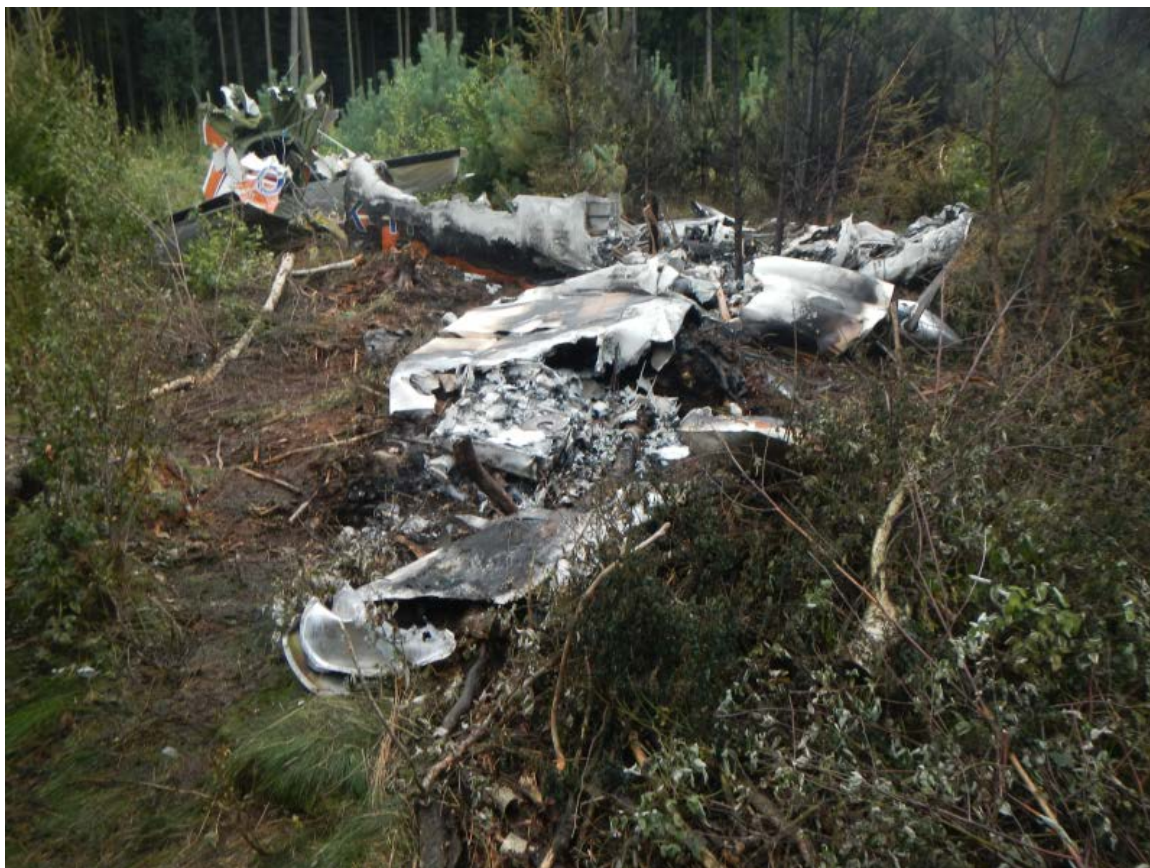
Dopad letounu byl pod úhlem cca 45° kurzem cca 300°. Letoun byl zničen nárazem do lesního porostu, do země a následným požárem. Křídlo s motory, přední část trupu, odlomená zadní část trupu s ocasionálními plochami ležely v prostoru nepřesahujícím geometrické rozměry letounu o více než 2 m. Menší části trosek letounu a jeho vybavy byly rozptýleny do 5 m od místa dopadu. Jejich výraznějšímu rozptýlení zabránil hustý lesní porost.

Obr. 11: Místo letecké nehody

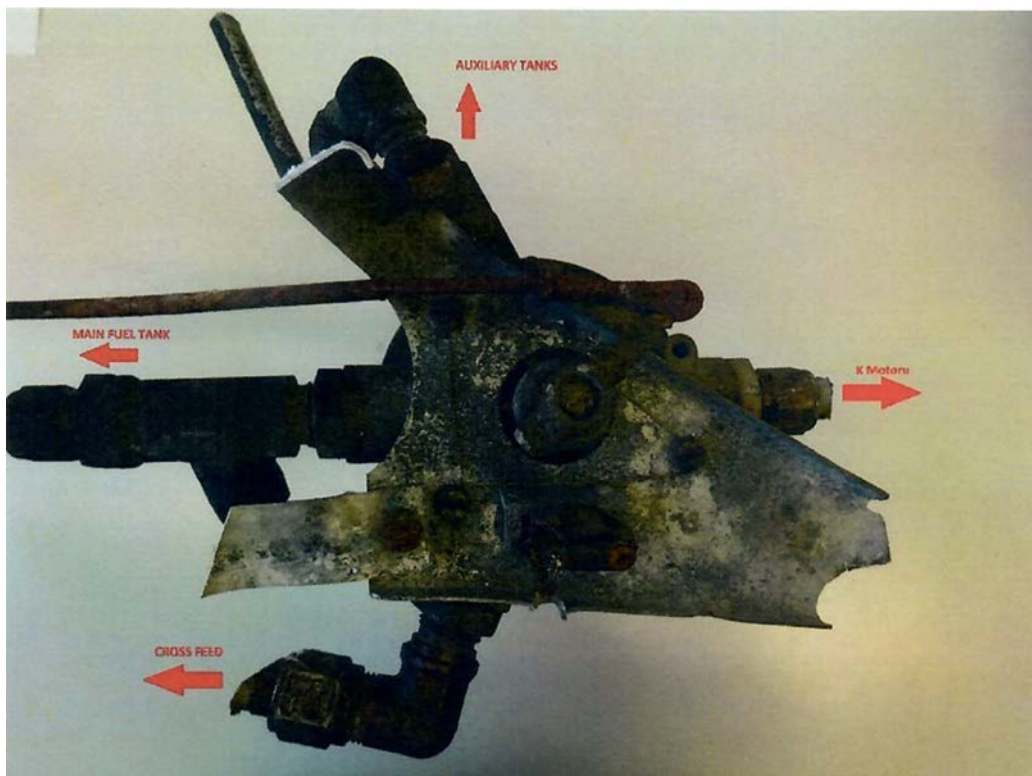
Obr. 12: Pravý Fuel Selector, výstupy

Pozn.: Členové komise byli přítomni při demontáži tohoto Fuel Selector z draku letounu. Při této činnosti nedošlo k úmyslné nebo neúmyslné změně polohy ovladače Fuel Selector. Celá Technická zpráva zpracovatele o posouzení Fuel Selector je jedna z příloh této Závěrečné zprávy.

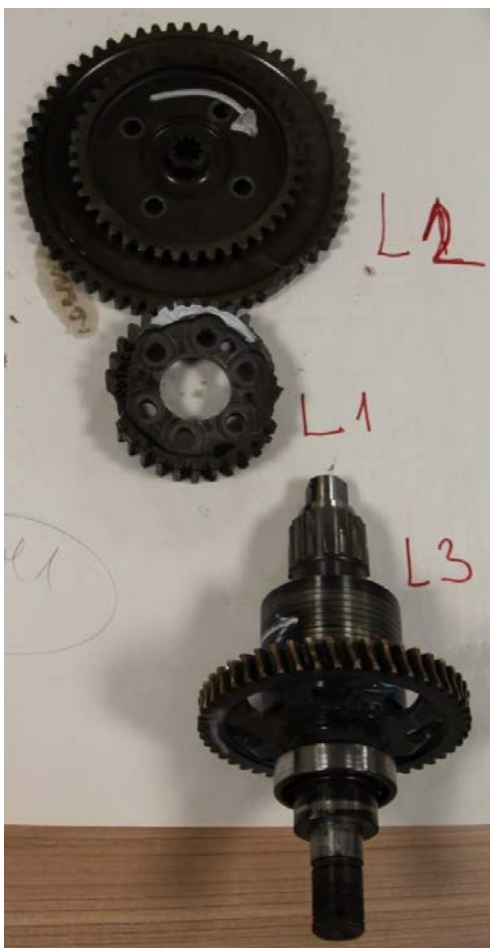
Ozubení pastorku kola L3 je kompletně poškozené.

Obr. 3.2: Ozubení levého motoru

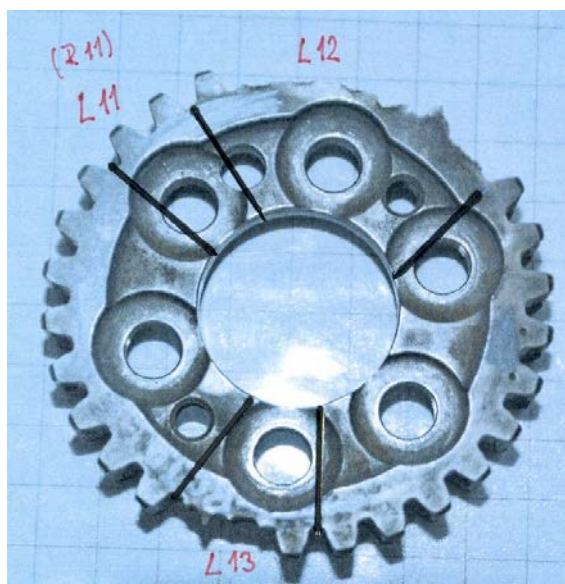
Dále pro potřeby popisu a potenciálních hypotéz poruchy byly označeny oblasti poruchy na hnacím kole L1 (viz Obr. 3.4, a Obr. 3.5). Jak je patrné na obrázcích hnací kolo L1 je poškozeno ve dvou lokalitách L12 a L13, úhlově odpovídajících pozicím kol v motoru. Z přiložené fotodokumentace (viz Obr. 3.5) je patrný otisk zubů hnaného kola L2 do ozubení hnacího kola L1. S ohledem na směr otáčení motoru jsou tyto otisky před lokací vylomených zubů.

Obr. 3.4: Hnací kolo levého motoru L1 s oblastmi poškození

Dále pak výskyt drážky na hnacím kole L1 (viz Obr. 3.4) před místem vylomených zubů (s ohledem na rotaci) potvrzuje jiný mechanismus poruchy.

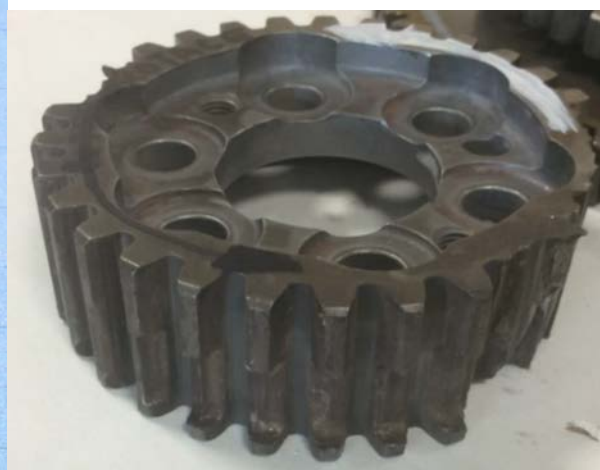
Obr. 3.5: Detail poškození lokality L12

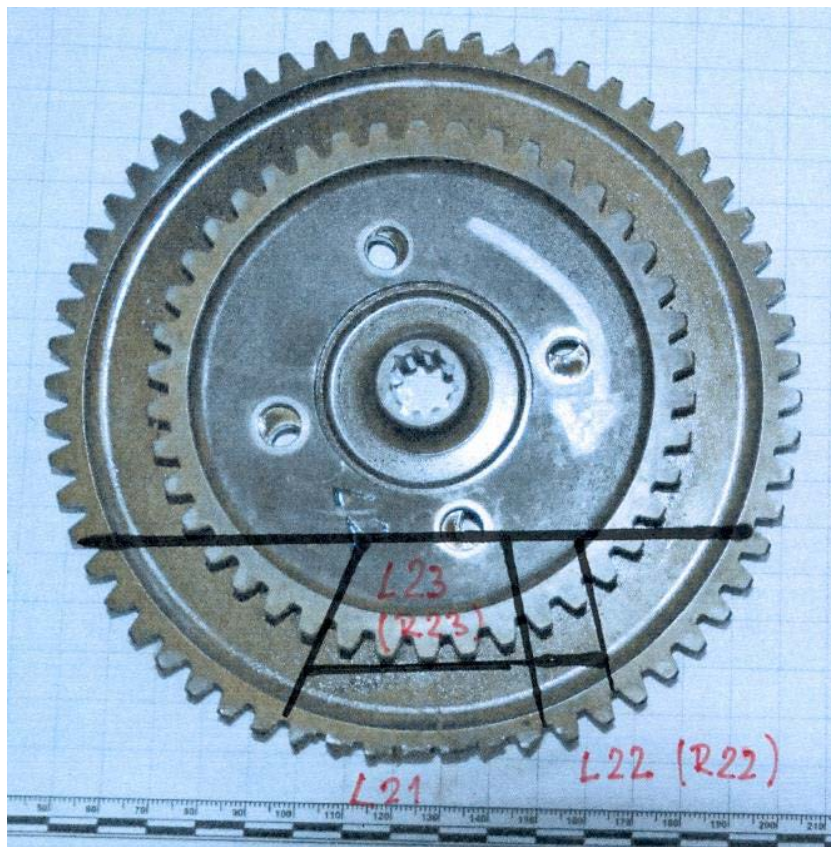
Hnané kolo levého motoru má poškozené ozubení pouze v jedné lokalitě, viz Obr. 3.6.

Obr. 3.6: Hnané kolo L2 s místem poškození

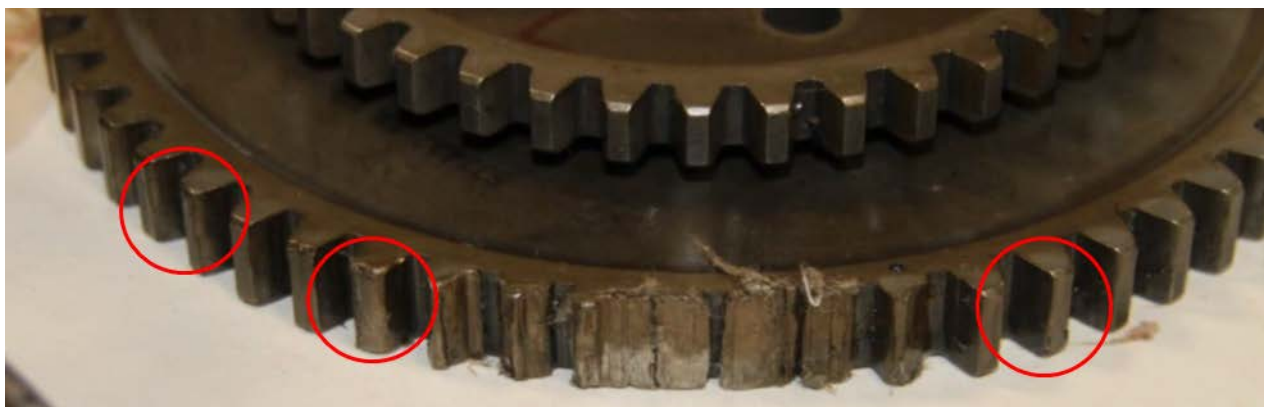
Diskusí, vyvolanou prohlídkou kol L1, L2, byly nalezeny stopy otisků i poškození na vrcholech zubů kola L1, opakující se na konkrétních zubech s postupným vymizením (viz Obr. 6.1).

Obr. 6.1: Poškození čel zubů kola L2

Z tohoto důvodu se předpokládá, že docházelo k pravidelnému „přibrždování“ vačkového hřídele v určité poloze, a v důsledku toho pak zuby hnacího kola L2 začaly narážet do nabíhajících protějšších zubů hnacího kola. Tento mechanismus trval dostatečně dlouhou dobu, aby vyvolal postupné poškození na hnacím kole L1 (drážka napříč několika zuby) a zamačkávání zubů na hnacím kole. Po určitém stupni opotřebení pak došlo k tak
