CZ-18-0093

ZÁVĚREČNÁ ZPRÁVA

**o odborném zjišťování příčin letecké nehody
vrtulníku CABRI G2
poznávací značky OK-CAB
na letišti Hradec Králové
dne 10. března 2018**

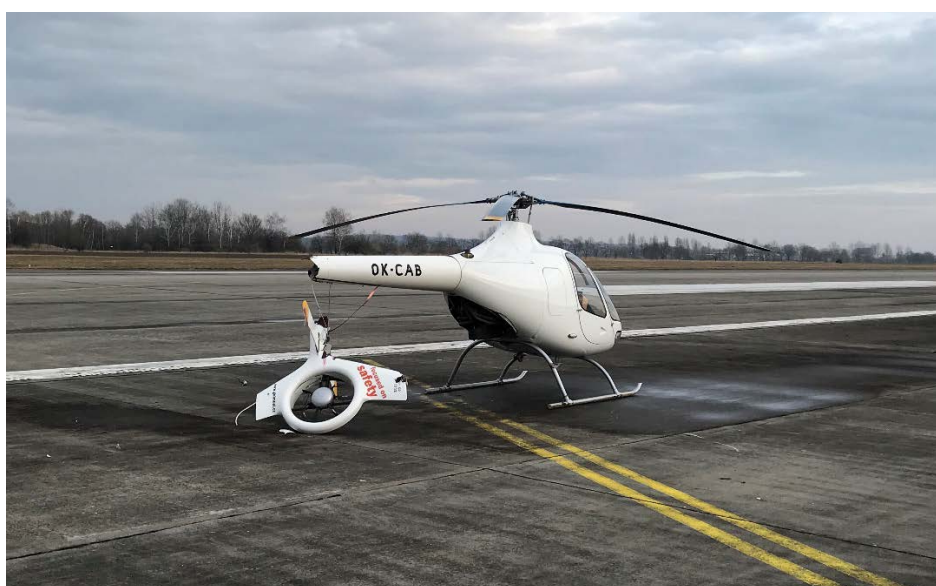
Vrtulník byl při kontaktu listů nosného rotoru s ocasním nosníkem vážně poškozen.

Obr. č. 1: Vrtulník CABRI G2 na místě letecké nehody

Podle stop na zemi, deformací trupu a polohy trosek, bylo zjištěno, že se vrtulník po dosednutí na TWY C na místě otočil doprava o cca 70° a zůstal stát na místě přídí ve směru RWY15L. Následkem kontaktu listů nosného rotoru s ocasním nosníkem došlo ke zničení ocasního nosníku, ocasního stabilizátoru, dvou listů nosného rotoru (červený

a zelený) a vyrovnávacího rotoru typu Fenestron. Listy nosného rotoru přesešly ocasní nosník v místě před uchycením vodorovného stabilizátoru, včetně transmisní hřídele. Oddělená část ocasního nosníku visela za vrtulníkem na bowdenu ovládání nožního řízení. Ližinový podvozek nebyl poškozen. Došlo však ke kontaktu obou příčných torzních tyčí (podvozkových noh) s trupem vrtulníku. Hlavní reduktor, motor a hlava nosného rotoru nebyly při přistání zjevně poškozeny. Při přistání vrtulníku nedošlo k sepnutí polohového majáku nehody ELT.

- Provedena generální oprava hlavního a ocasního reduktoru.
- Provedena výměna jednoho listu nosného rotoru, motorového lože, ocasního tubusu (nosníku), transmise, rotorové brzdy, tří tlumičů bočních kmitů, horizontálního stabilizátoru a Fenestronu, včetně prvků ovládání.
- Provedena inspekce a oprava hlavy nosného rotoru, vyrovnávacího rotoru, dvou listů nosného rotoru, tří sférických ložisek a desky cyklíky.

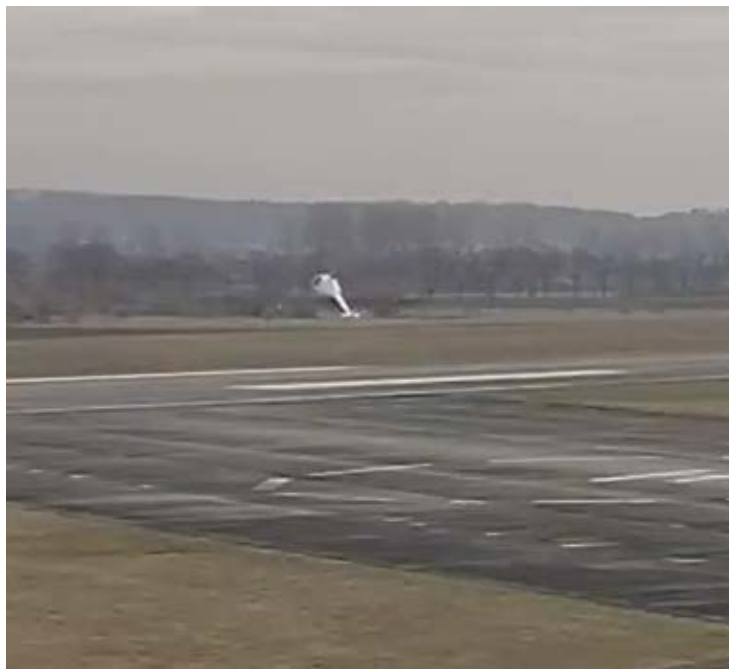
do okamžiku, kdy došlo k useknutí ocasního nosníku listem nosného rotoru. Sled událostí je vztažen k času 0 sec, kdy došlo k useknutí ocasního nosníku. Pilot 6 sec před useknutím ocasního nosníku zahájil provedení „fléry“ ve výšce cca 50 ft AGL. Maximálního úhlu sklonu dosáhl 4 sec před useknutím ocasního nosníku, kdy se vrtulník nacházel ve výšce cca 20 ft AGL. Ke srovnání vrtulníku do skoro přistávací pozice došlo 3 sec před useknutím ocasního nosníku. Po doteku zadní části ližinového podvozku v 1 sec před useknutím nosníku je patrné zhoupnutí vrtulníku a následuje přeseknutí ocasního nosníku v 0. sec.

Obr. č. 3: Vrtulník s max. úhlem podélného sklonu

Pilot ve výšce cca 50 ft AGL začal provádět přechodový oblouk. Nejdříve mírným a poté významným přitažením páky cyklického řízení provedl tzv. „fléru“, při které se natažený vrtulník s polohou předě více jak 30° nad horizontem prakticky zastavil. Následně ve výšce cca 20 ft AGL pilot potlačil páku cyklického řízení s cílem srovnat vrtulník do přistávací polohy. Takto provedená „fléra“ kladla vysoké nároky na pilotáž při následném srovnání vrtulníku do přistávací polohy. Pilot byl nezvyklým pohybem předě směrem dolů natolik překvapen, že potlačení páky cyklického řízení přerušil příliš brzy a zároveň zahájil zvedání páky kolektivu ještě před tím, než začal srovnaný vrtulník svise klesat k zemi. Nesprávné zvedání kolektivu způsobilo ztrátu otáček nosného rotoru a vrtulník zároveň dosedl na zem mírně natažený. První kontakt vrtulníku s terénem byl zadní částí ližinového podvozku. Tím došlo ke zhrounutí vrtulníku na podvozku, což mělo za následek nejen pohyb ocasního nosníku nahoru, ale i současný pohyb kabiny dolů. Na tuto neobvyklou situaci pilot instinktivně zareagoval energickým přitažením páky cyklického řízení. V důsledku nesprávného zásahu do cyklického a kolektivního řízení v poslední fázi přistávacího manévru v autorotačním režimu bez obnovení výkonu došlo k vychýlení roviny rotorového disku a list nosného rotoru seknul do ocasního nosníku.
