**CZ-18-0168**

# **ZÁVĚREČNÁ ZPRÁVA**

**o odborném zjišťování příčin letecké nehody  
UL letounu D4BK F80/100 Fascination  
poznávací značky OK-OUF 88 u obce Kundratice  
dne 9. dubna 2018**

Praha  
Březen 2019

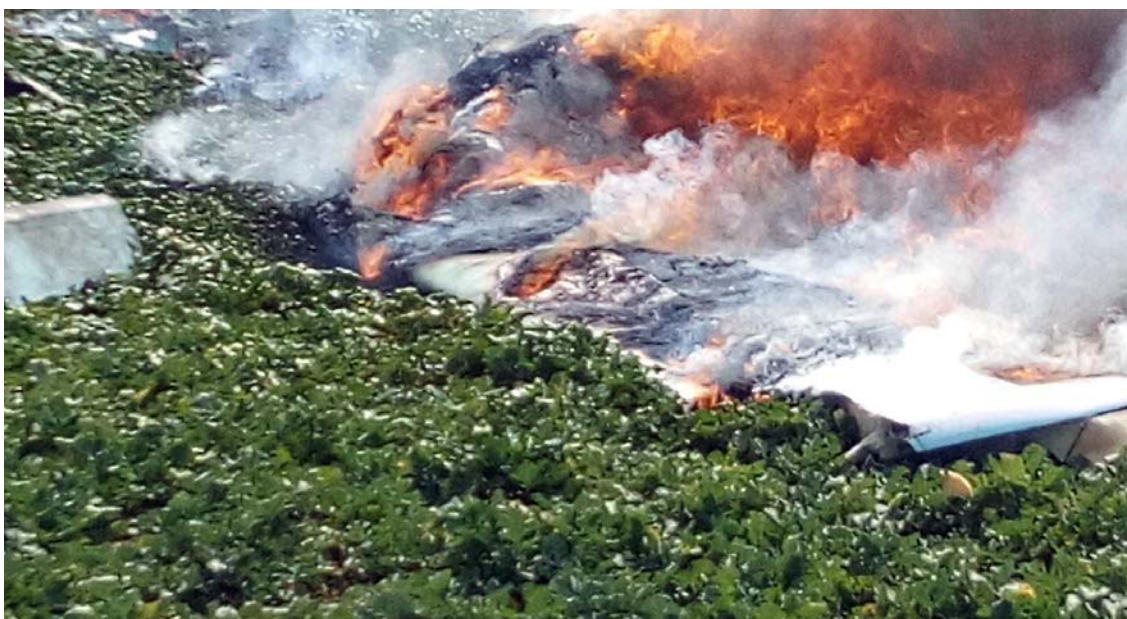
Obr. č. 2 – Požár UL letounu krátce po pádu.

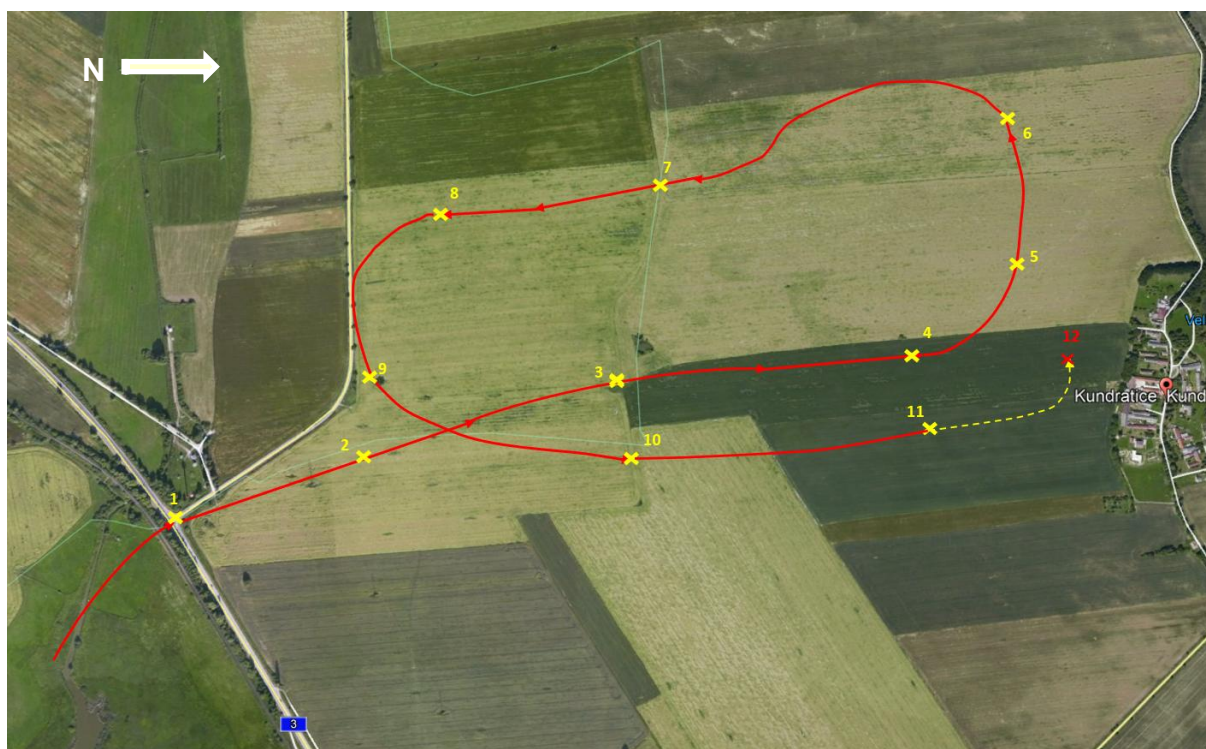
Obr. č. 3 – Rekonstrukce trajektorie kritického letu UL letounu. Červený křížek (bod 12) je skutečné místo letecké nehody.

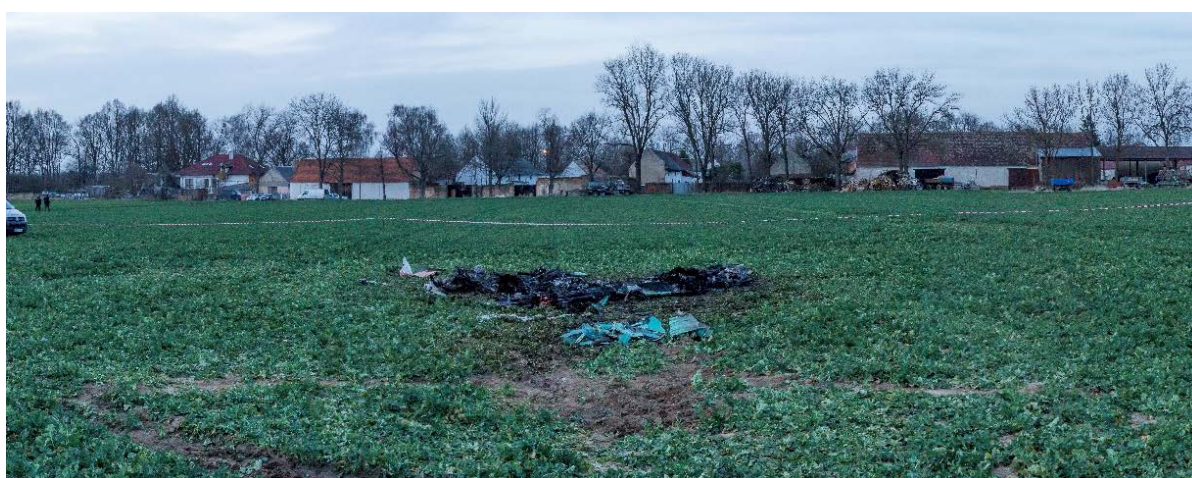
UL letoun byl nárazem na zem a následným požárem zcela zničen. Zůstal ohořelý motor s vrtulovou hlavou, zdeformovaná motorová přepážka, podvozkové nohy a kola zničená požárem. Listy vrtule byly ulomeny.

Obr. č. 5 – Místo dopadu a trosky UL letounu jižně od obce Kundratice.

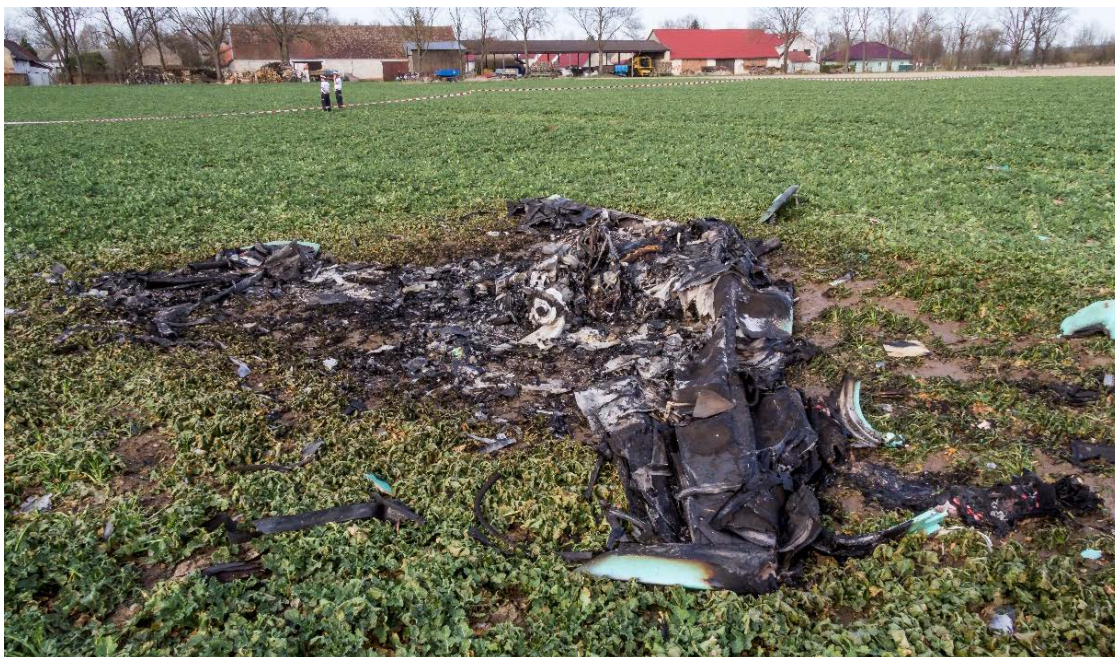
UL letoun byl zcela zničen nárazem na zem, opakovaným dopadem a následným požárem. Přední část UL letounu (motor a protipožární trupová přepážka s motorovým ložem) ležely přibližně ve směru svědkem potvrzené trajektorie letu. Vpravo od motoru a protipožární přepážky byla přední podvozková noha, která byla ve vysunutě poloze. Trup UL letounu byl za protipožární přepážkou zlomen. Byl překlopen tak, že ležel v poloze na zádech, tzn. ocasem ve směru původní trajektorie letu. Dále jižním směrem ve vzdálenosti 11,50 m od vraku letounu, v místě prvního nárazu, byla v půdě prohlubeň o průměru 120 cm a největší hloubce 21 cm. V tomto místě byl na zemi viditelný otisk náběžné hrany křídla ve tvaru rozevřeného písmene „V“. Mezi místem prvního nárazu a troskami UL letounu byly laminátové úlomky, zelené barvy a kusy překrytu kabiny.

Z UL letounu zůstal ohořelý motor s vrtulovou hlavou, zdeformovaná motorová přepážka, podvozkové nohy a kola zničená požárem. Listy vrtule byly ulomeny. Prvky řízení (táhla, lanovody, úhlové páky) byly poškozeny požárem a vyjma táhla výškového kormidla byly nepřerušené. Táhlo výškového kormidla bylo zlomeno v místě za pilotní kabinou, kde došlo k destrukci trupu nárazem při druhém dopadu.

*Obr. č. 8 – Trosky UL letounu na místě druhého nárazu na zem. Pohled je přibližně severním směrem k jižnímu okraji obce Kundratice.*

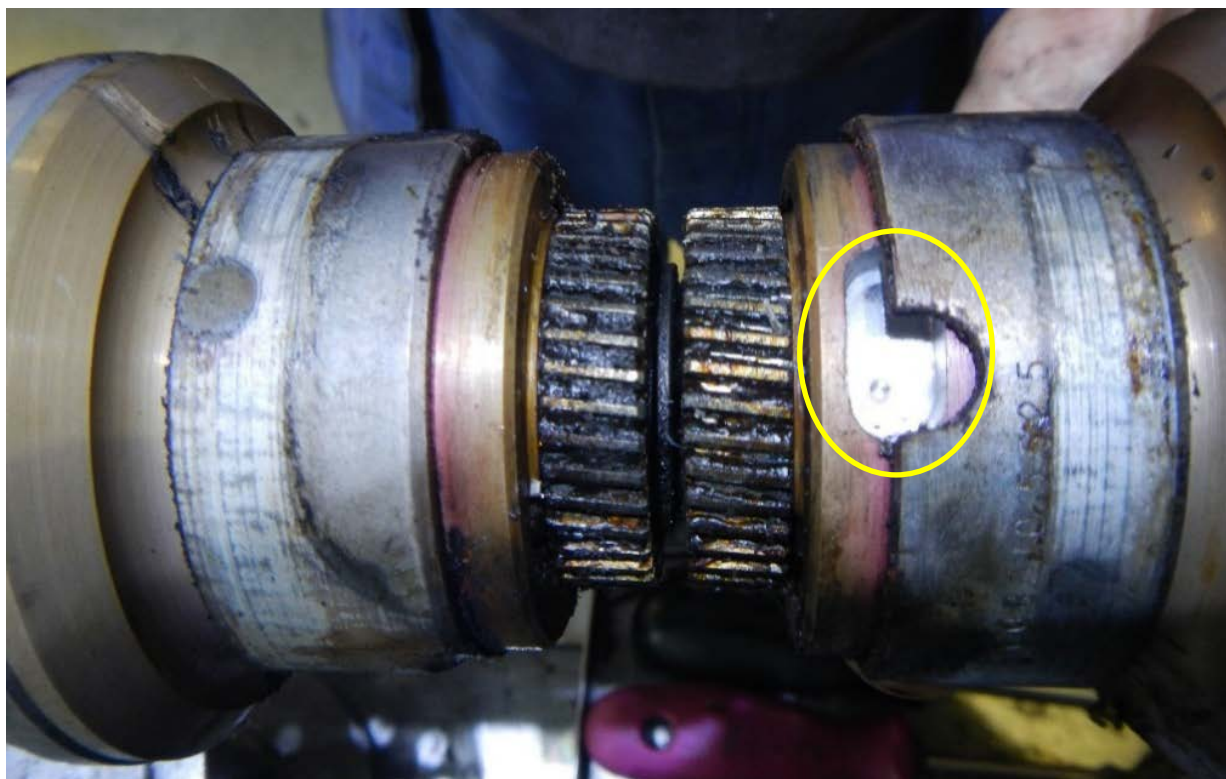
*Závěr: Oba listy vrtule byly v okamžiku nárazu nastaveny na minimální úhel 14°30' v 75 % délky listu. Stavěcí mechanismus vrtule, včetně elektromotorku s pastorkem, zůstal i po nárazu nepoškozený, tzn., že vrtule správně fungovala do poslední chvíle. V okamžiku havárie byly listy nastaveny na minimální úhel, tzn. pro přistání nebo opakovaný vzlet letadla.“*

Obr. č. 9 – Podle poloh drážek pro dorazové čepy v kořenové části vrtulových listů byly listy v okamžiku nárazu na zem nastaveny na minimální úhel.
