Rozbor bezpečnosti za 1. čtvrtletí 2019

Vybrané ukazatele – 1. čtvrtletí 2019

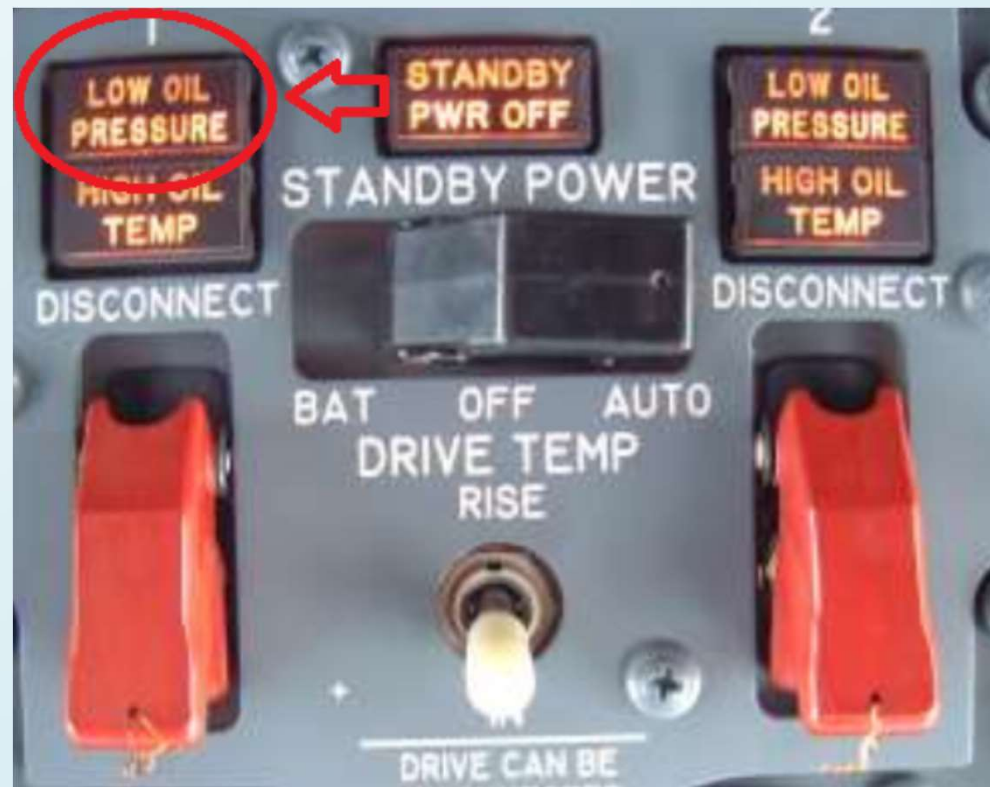
Incident Boeing 737-800 – pokračování

- Signalizace „LOW OIL PRESSURE“ na Boeing 737-800 na motoru č. 1. (Zdroj - internet).

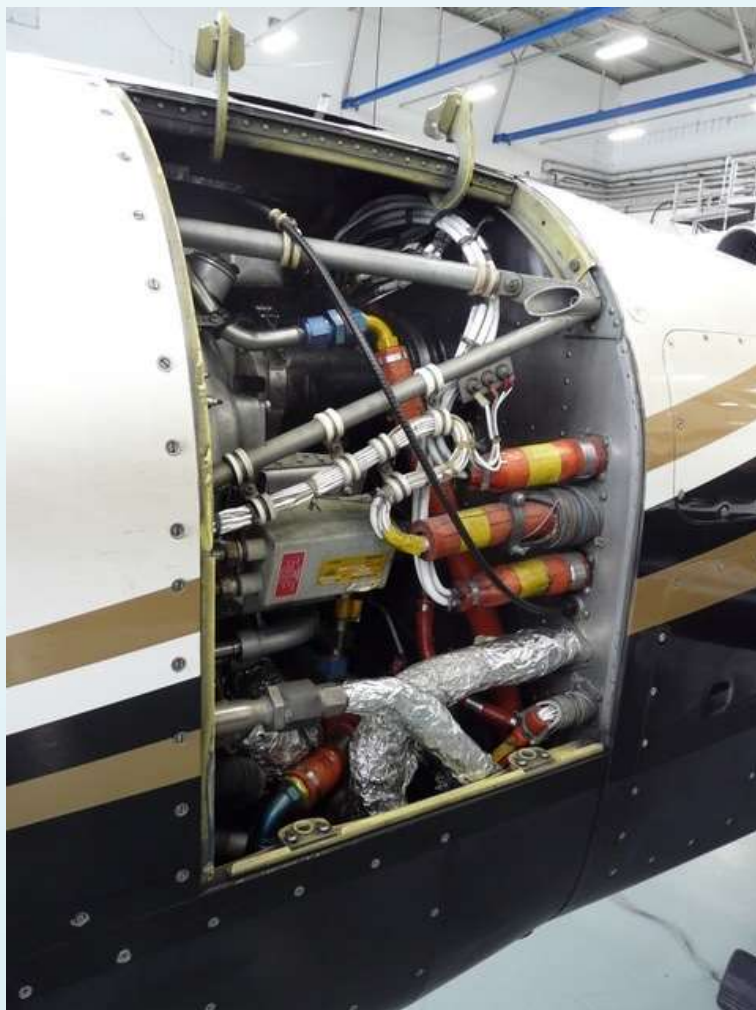
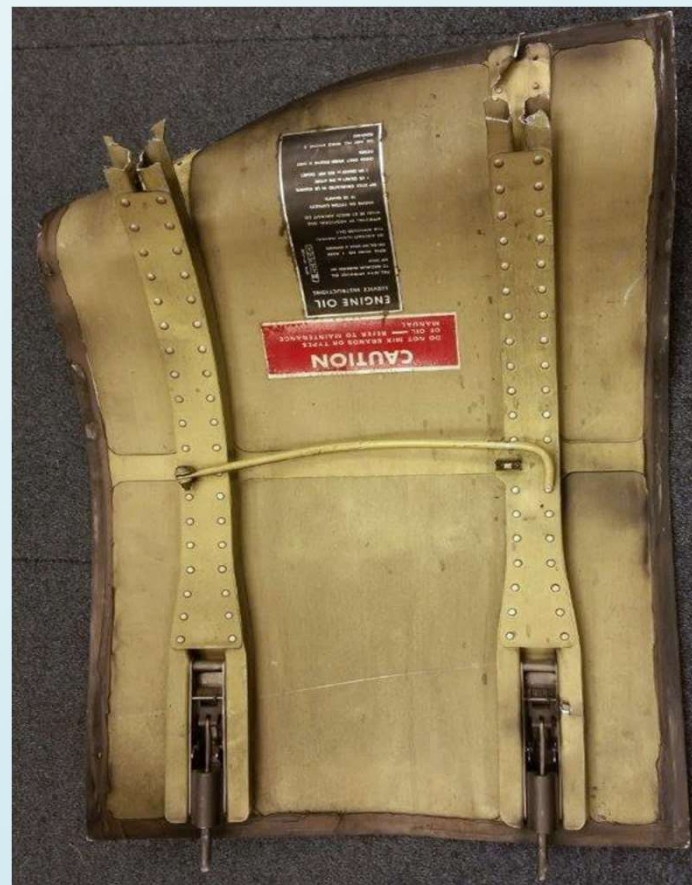
Incident BEECH 90 C90A – pokračování:

- Během letu do LKPR zpozoroval druhý pilot během fáze přiblížení, že na pravém motoru chybí levý kryt (na kontrolu stavu a doplnění oleje).
- Následně byla upravena rychlost letu a provedeno bezpečné přistání.
- Během vzletu nebylo ze strany posádky zaznamenáno nic neobvyklého a po celou dobu letu posádka nezaznamenala žádné varování / indikaci nebo snížení výkonnosti letounu.
- Utržený levý kryt pravého motoru byl posléze nalezen na okraji RWY 31 LZIB.
- Na poškozených závěsech byly viditelné zbytky krytu. Kontrolované zámky levého krytu motoru nevykazovaly žádné známky poškození.
- Příčinou události byla nedůsledně provedená kontrola před letem.

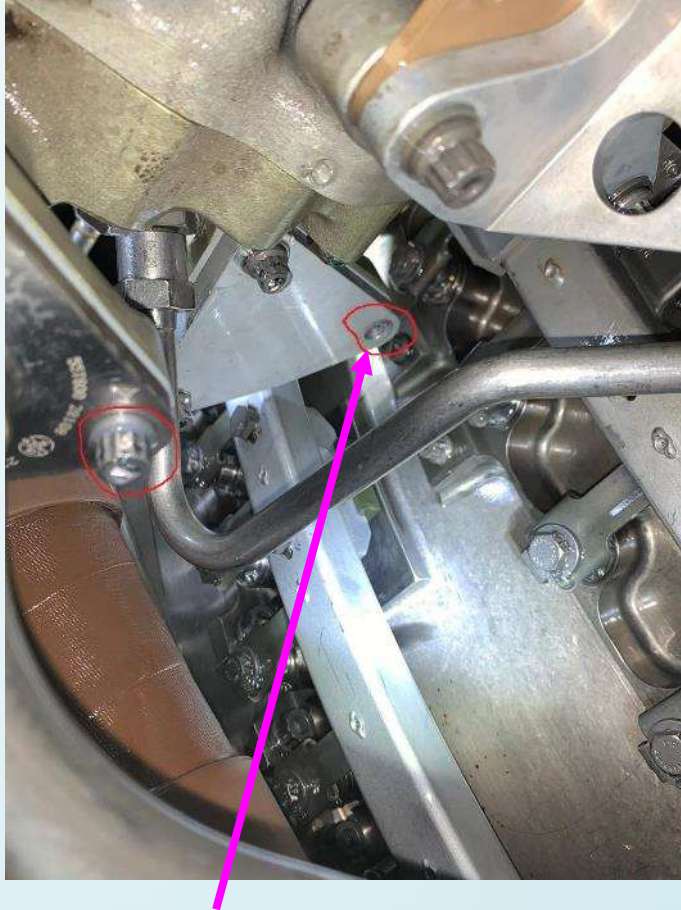
- Přibližně 2 hodiny po vzletu z LKPR zaznamenala posádka únik paliva. Velitel letadla se rozhodl pro návrat zpět do LKPR.
- Po přistání posádka zastavila letadlo na RWY a vypnula motory.
- Prohlídkou příslušníky HZS byl zjištěn únik paliva z gondoly motoru č. 1.
- Technici při prohlídce motoru č. 1 zjistili únik paliva z prostoru FUEL/OIL COOLER (záslepka - Triangle cover), kde chyběl jeden ze tří upevňovacích šroubů. Šrouby nebyly navíc zajištěny proti povolání.
- Chybějící šroub byl nalezen mezi dvěma trubkami z OIL/FUEL IDG COOLER do AIR/OIL COOLER. Obě trubky byly volným šroubem mechanicky poškozeny.

Chybějící šroub
na trojúhelníkové záslepce

- V souladu s MM 79-12-16 byla provedena výměna těsnění Triangle cover, upevnění a zajištění šroubů dle MM 79-21-16. Dále provedena výměna obou poškozených trubek dle MM 73-21-26, MM 79-21-14 a MM 73-21-16.
- Práce byly zakončeny motorovou zkouškou.
- Letadlo bylo na revizi v Bordeaux koncem roku 2017, kde byly prováděny práce na motoru v tomto prostoru.
- O události byl informován výrobce letadla a výrobce motoru (Pratt & Whitney).
- Firma SABENA TECHNICS byla vyzvána k podání vysvětlení. Šetření události není dosud uzavřeno.

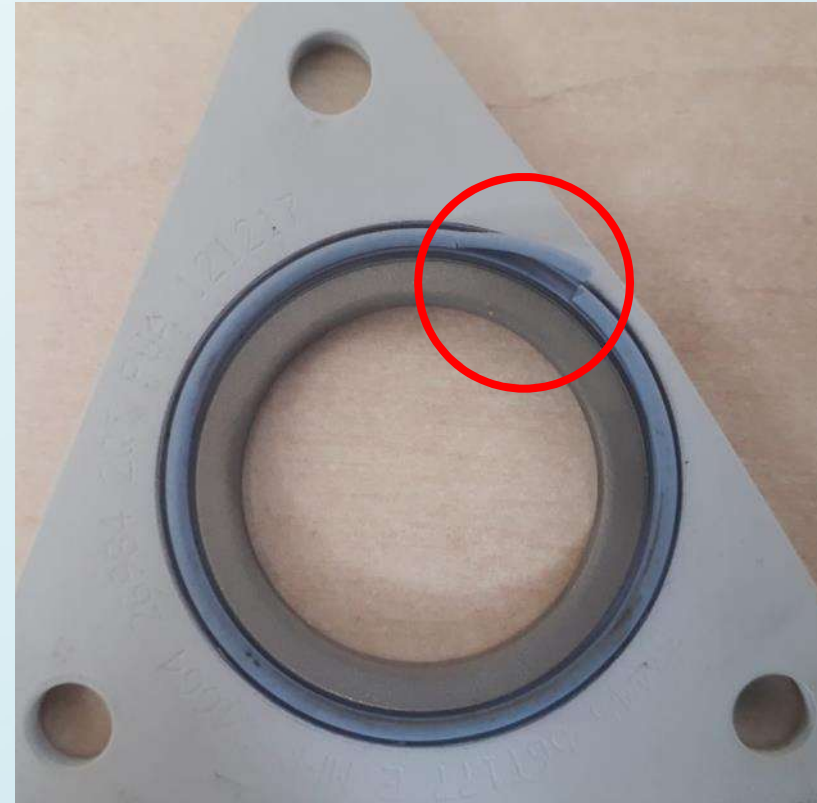
Těsnění pod trojúhelníkovou záslepkou,
kudy teklo palivo.

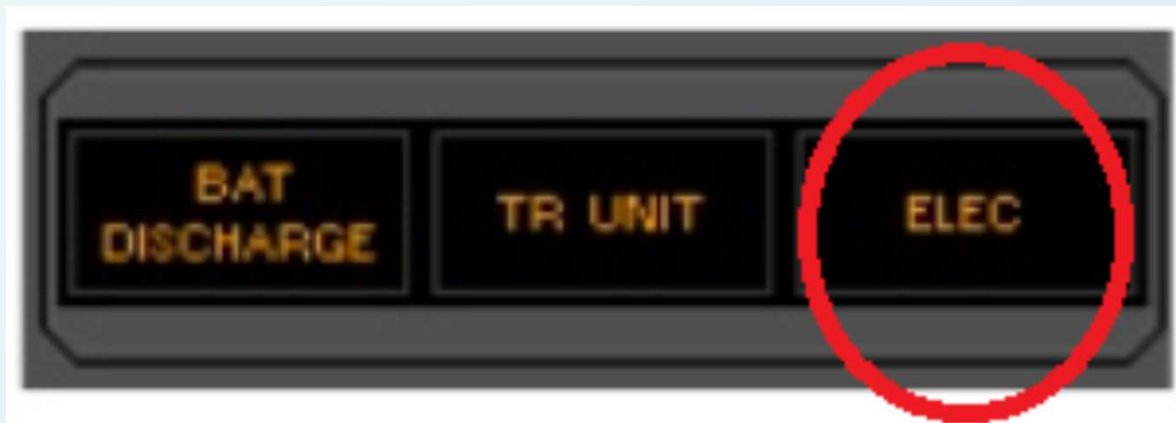
- Během rozjezdu letounu českého dopravce ke vzletu z MUSC se při rychlosti cca 50 kt rozsvítila signalizace závady elektroinstalace „ELEC“.
- Při rychlosti cca 60 kt posádka přerušila vzlet v souladu s postupy „Boeing FCOM“ a letoun se vrátil na stojánku.
- Technici provedli test elektroinstalace, který detekoval závadu statického měniče „Static Invertor no.1 INOP“.
- Po konzultaci s MCC (Maintenance Control Centre), technici závadu resetovali a dvakrát provedli test elektroinstalace s negativním nálezem „No stored faults“.

Žlutá „ELEC“ signalizace závady na elektropanelu (Zdroj – internet)

- Letoun byl uvolněn do provozu.
- Následný/plánovaný let Santa Clara – Montreal proběhl standardně a závada se již neobjevila.

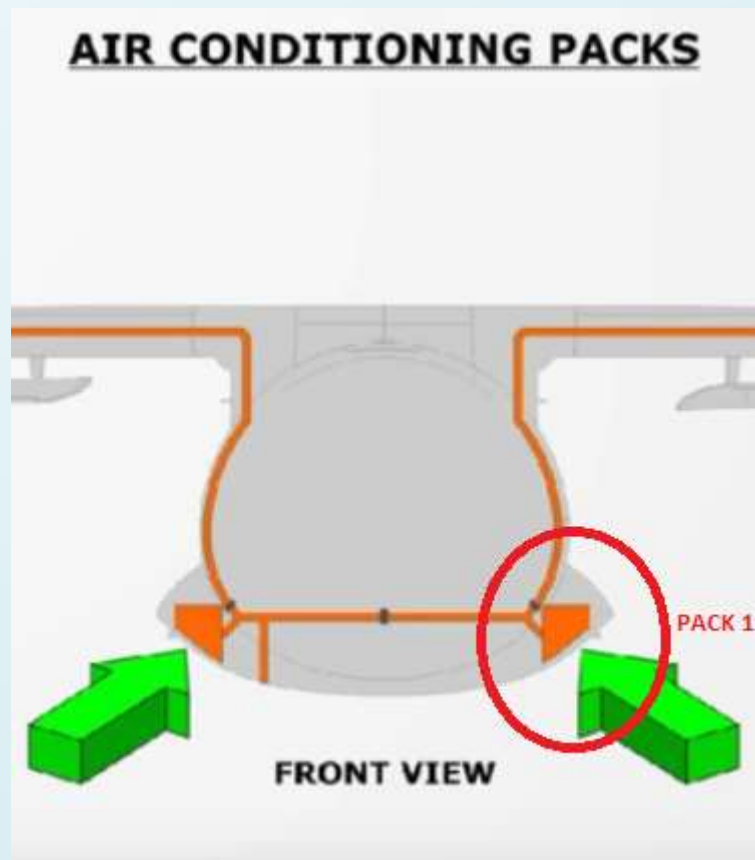
- Během odletu letounu českého dopravce z LKPR na LIRF (Fiumicino) došlo ve FL 64 k indikaci závady „PACK 1 FAULT“.
- Posádka se rozhodla pro návrat na letiště vzletu. Přistání proběhlo bez potíží.
- Technici zjistili závadu řídicího ventilu „Pack 1 Flow Control Valve“, který vyměnili.
- Po následném testu bylo letadlo uvolněno do provozu.

ATR 72 – lokace PACK1 (Zdroj - internet)

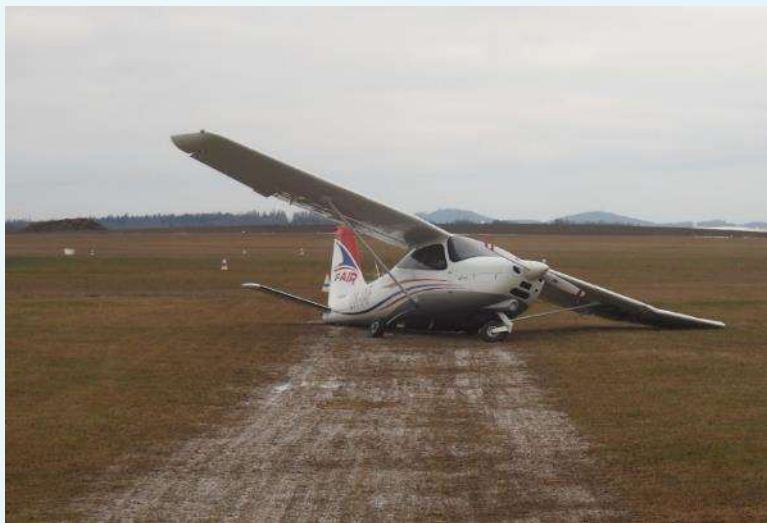
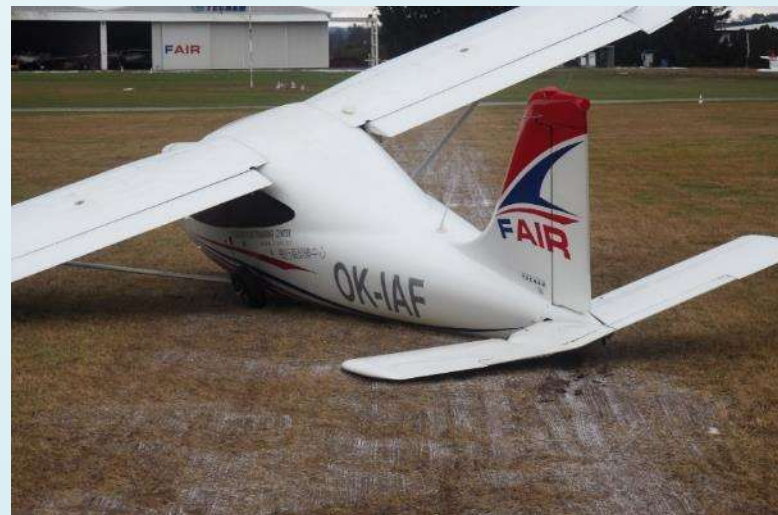
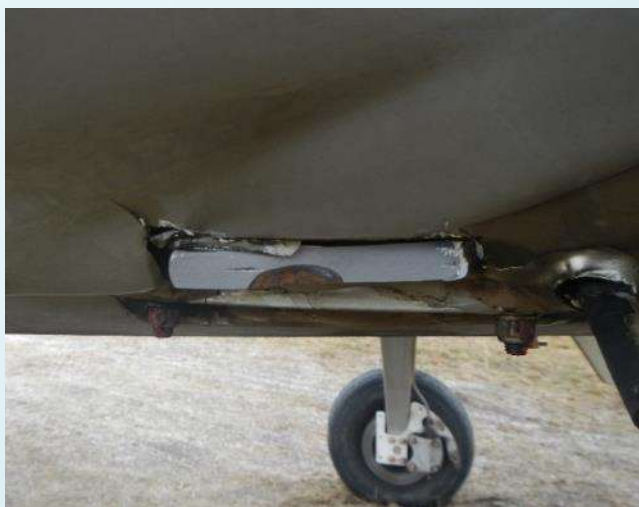
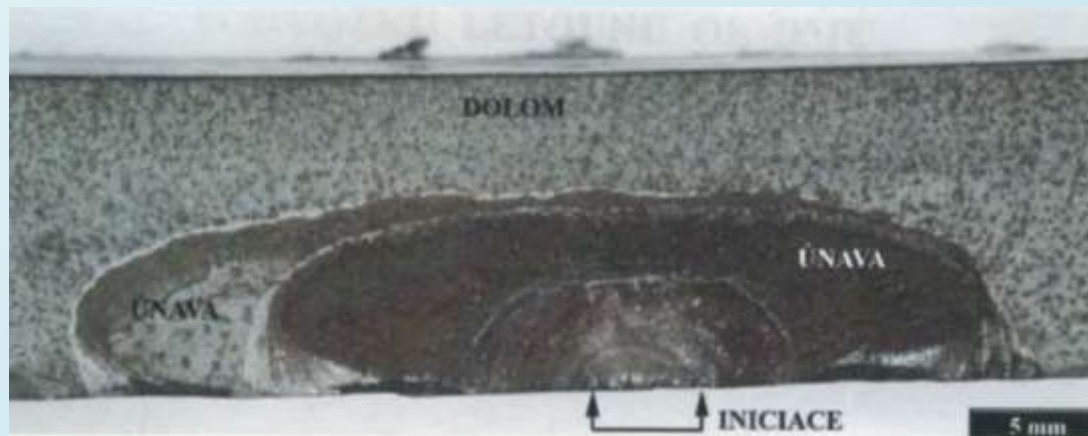
Letecká nehoda TECNAM P2008-JC – pokračování

- Po přistání letounu došlo při pojíždění po TWY C ke zlomení levé hlavní podvozkové nohy a následnému pádu letounu na levou polovinu křídla.
- Letoun byl dopadem na levou polovinu křídla vážně poškozen. Došlo ke zlomení levé části křídla a levé poloviny vodorovné ocasní plochy.
- Během nehody nedošlo k žádnému zranění ani k dalším škodám.
- Vzhledem k tomu, že se jedná o opakovaný případ, byla vyžádána odborná expertíza zlomené podvozkové nohy. Ta prokázala nezávadnost a čistotu materiálu, ze kterého je podvozková noha vyrobena. Lomová plocha vykazuje znaky kombinovaného lomu (koroze, únavový lom a křehký lom).

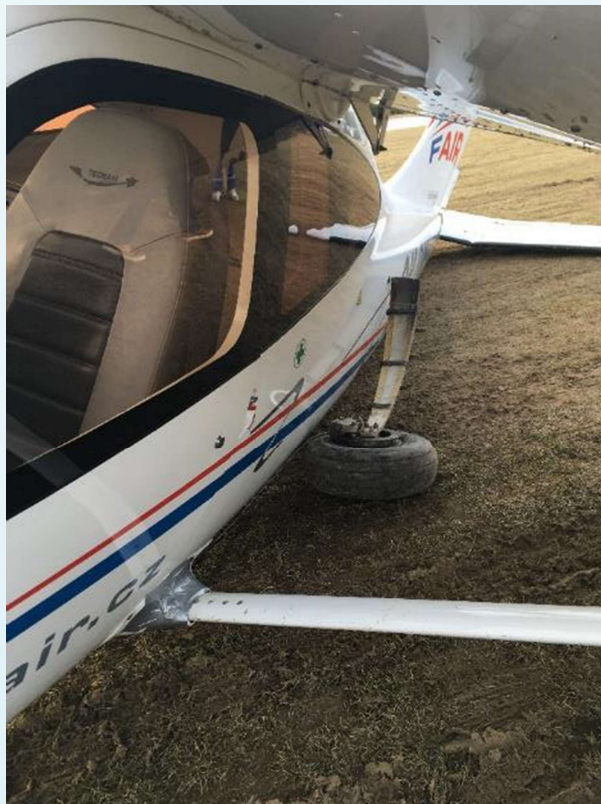
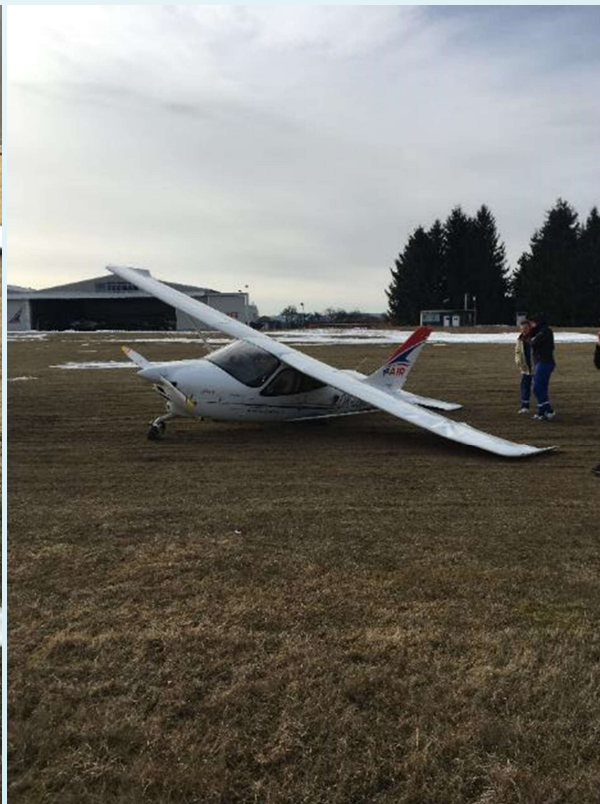
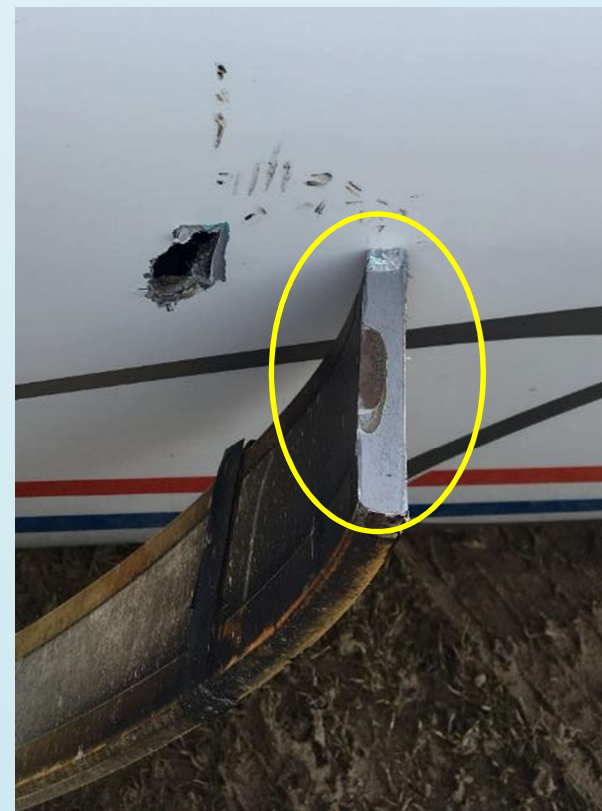
Morfologie lomu

Letecká nehoda TECNAM P 2008 dne 22. 3. 2018 na LKBE

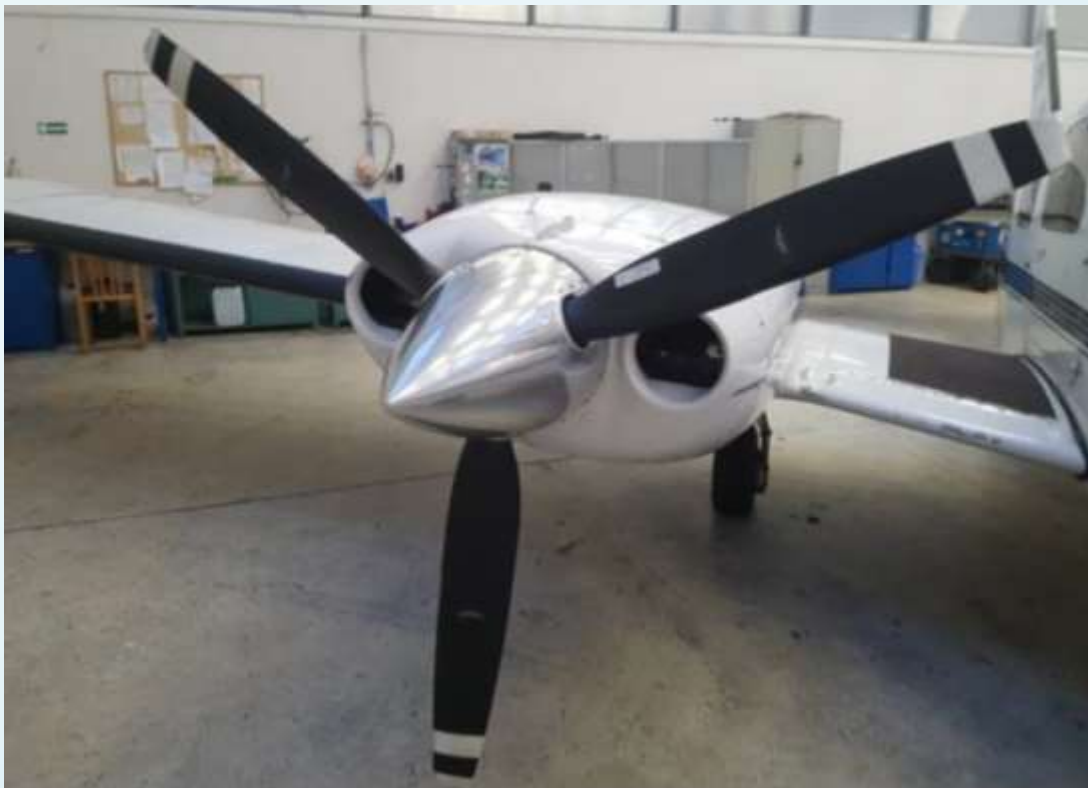
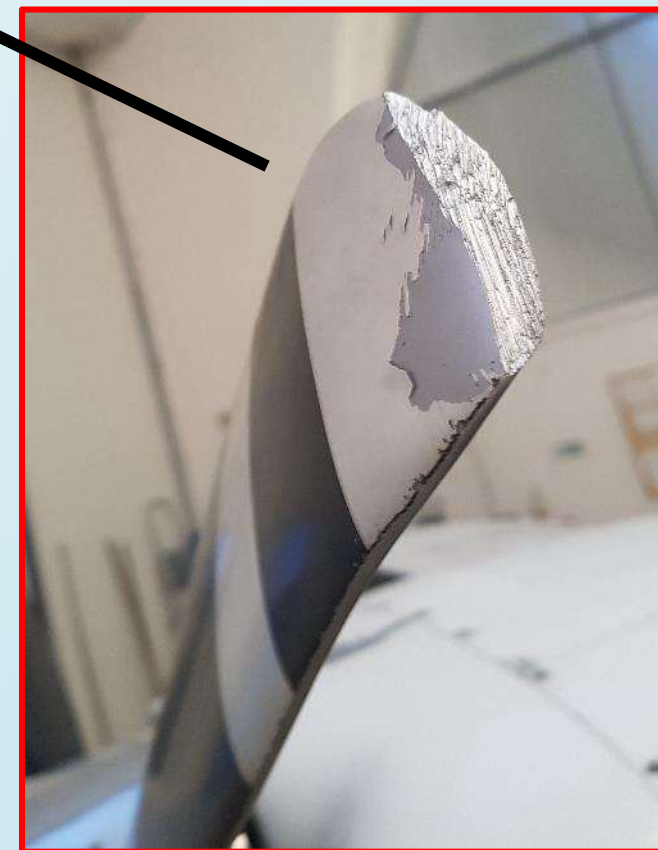
Incident letounu Piper PA-34-220T – pokračování

- Žák s instruktorem se vraceli z výcvikového letu na LKHK.
- Dráha v používání byla 33R a vítr vál z 250°/12 kt.
- Pilot se rozhodl po dosednutí na RWY k okamžitému položení předového podvozku ke zvýšení odporu a zkrácení dojezdu letounu.
- Při poryvu bočního větru posádka nestihla včas zareagovat příčným řízením (křídélky) a letoun se naklonil o více jak 10° k zemi pravou polovinou křídla, společně s mírným podélným sklonem letounu tzv. na „hlavu“.
- Posádka po takto silném poryvu větru nezaznamenala během dojezdu nic mimořádného, co by nasvědčovalo, že došlo k poškození vrtule.
- Po přistání, během poletové prohlídky bylo zjištěno, že všechny 3 listy vrtule pravého motoru byly na koncích násilně ohnuty vzad do vzdálenosti cca 2 cm od konce listů.

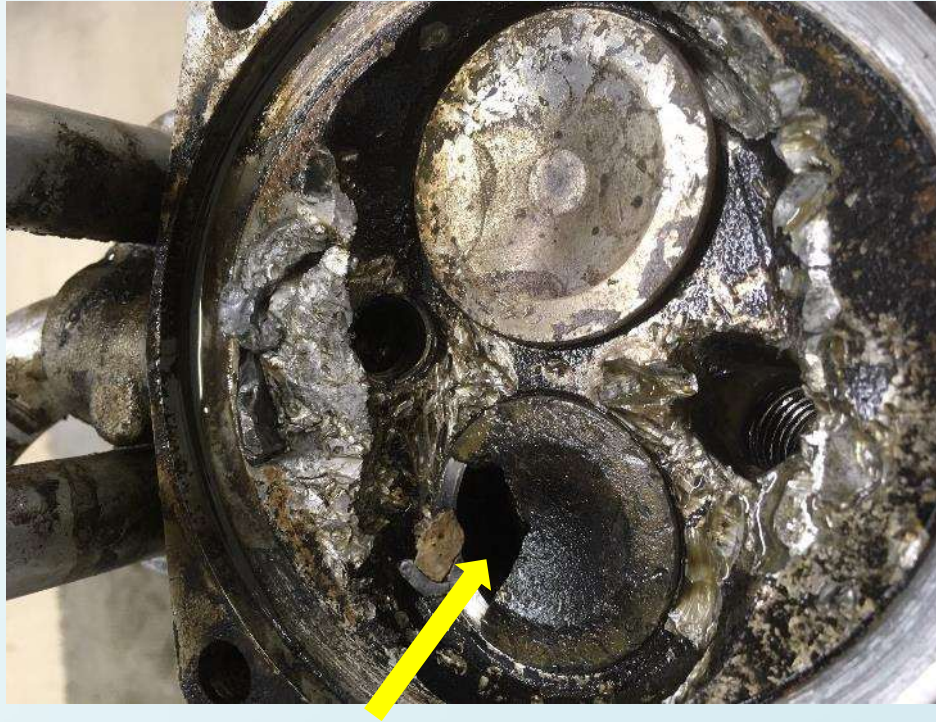
Poškození hlavy válce.
Šipka označuje chybějící část
výfukového ventilu.

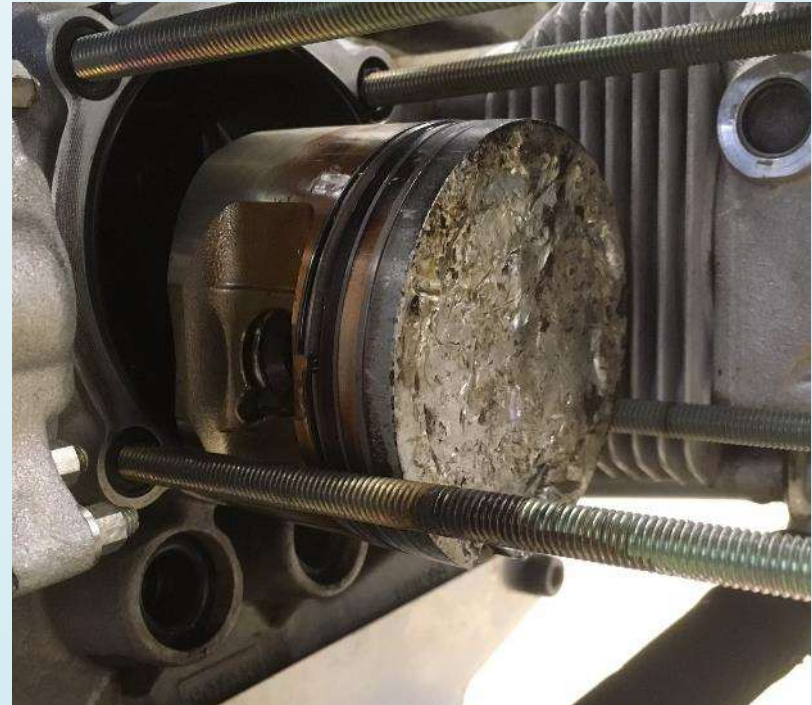
Píst poškozený úlomkem
výfukového ventilu.

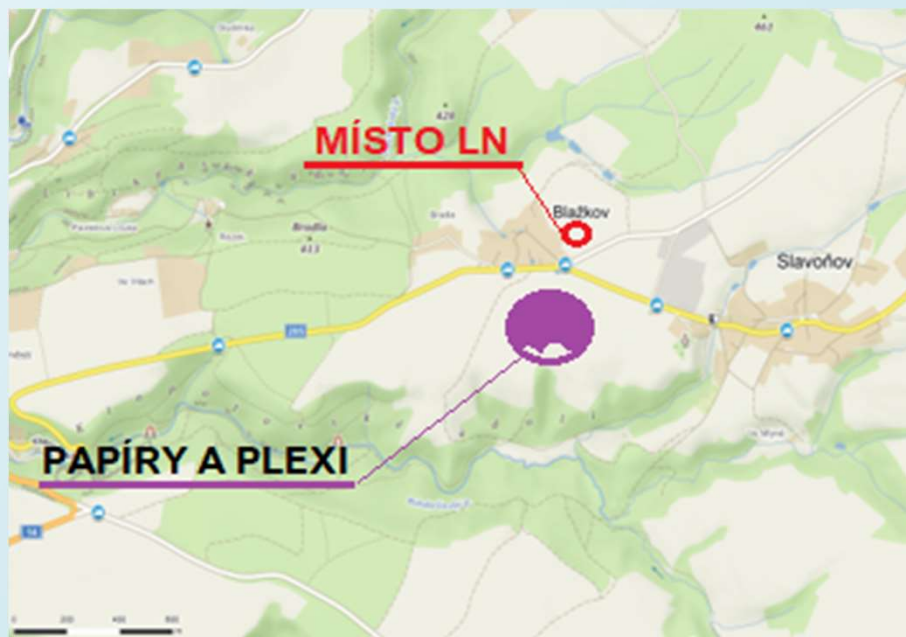
Při ohledání místa LN bylo zjištěno, že:

- Vrtulník dopadl celý na jedno místo v poloze na zádech, došlo k výbuchu a následnému požáru, příd' směřovala do kurzu cca 060°.
- Na poli cca 300 m jižně od místa LN byla nalezena papírová dokumentace vrtulníku a kusy horního plexiskla (zasklení stropu kabiny vrtulníku).

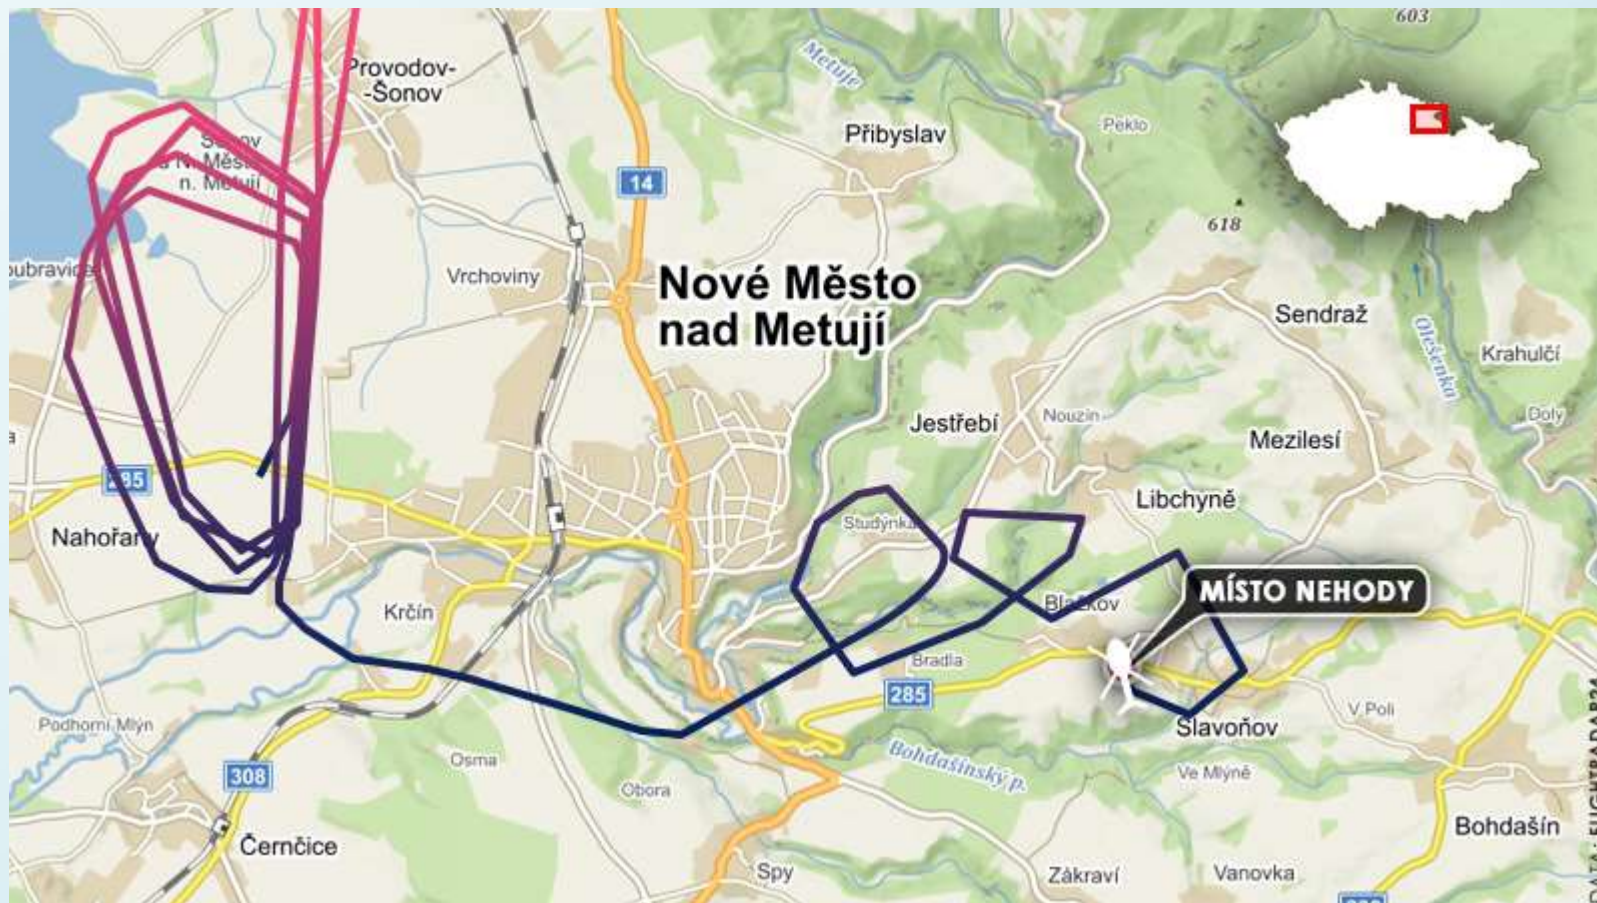
Záznam kritického letu – zdroj Flightradar24

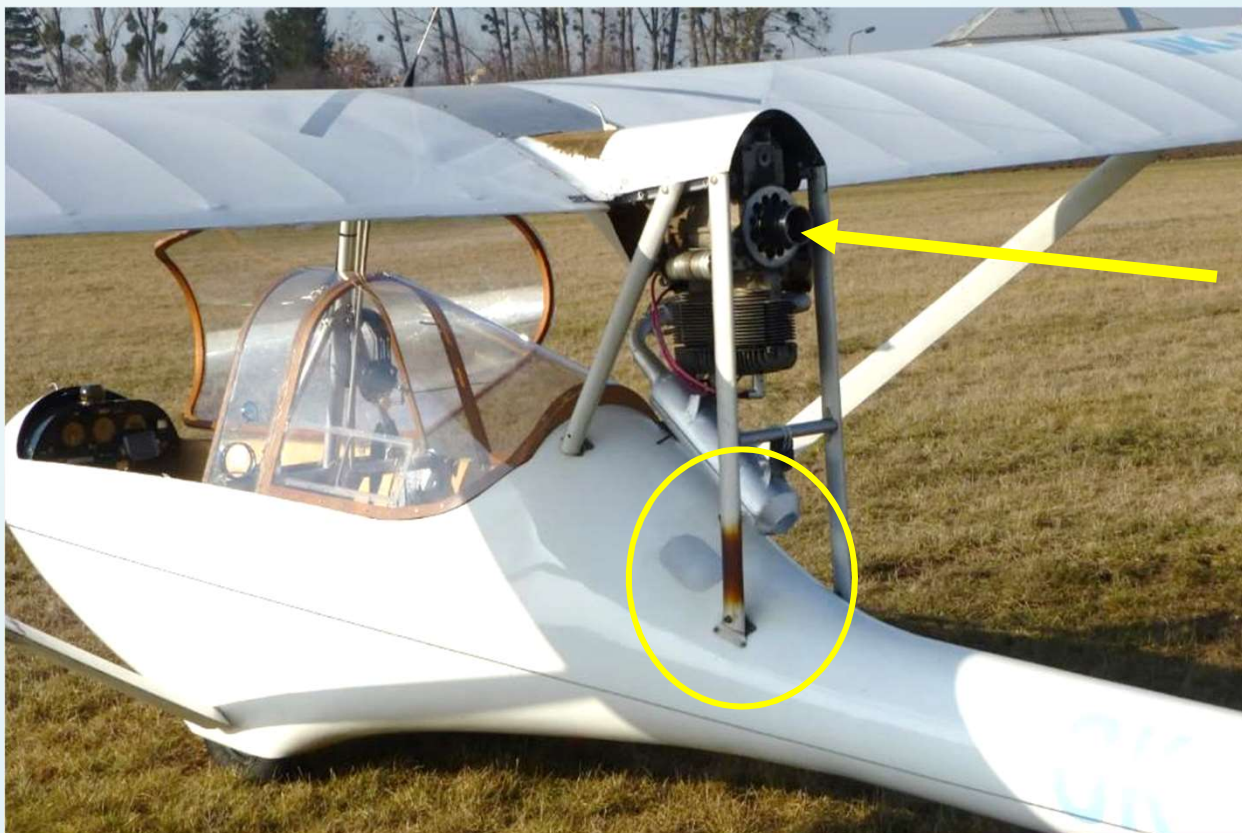
UL letoun
s chybějící vrtulí
a hnacím
řemenem.

Koroze a tepelné vyžhání levé zadní nosné vzpěry motoru a opravené poškození trupu (šedá plocha) způsobené nevhodně vyústěným výfukem.
