ZÁVĚREČNÁ ZPRÁVA

**o odborném zjišťování příčin letecké nehody
horkovzdušného balónu BB 22 poznávací značky SP-BAC
na poli u obce Dobruška dne 4. května 2018**

Praha
Květen 2019

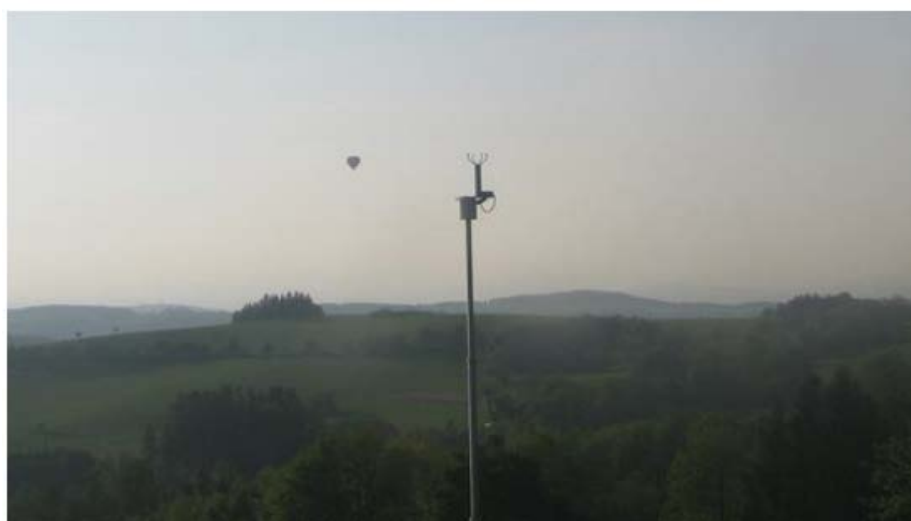
Webová kamera umístěná v prostoru automatické meteorologické stanice Polom ČHMÚ zaznamenala s velkou pravděpodobností balón při kritickém letu.

Obrázek. č. 2: Záznam z webové kamery – pohled na západ z AMS Polom v 16:35

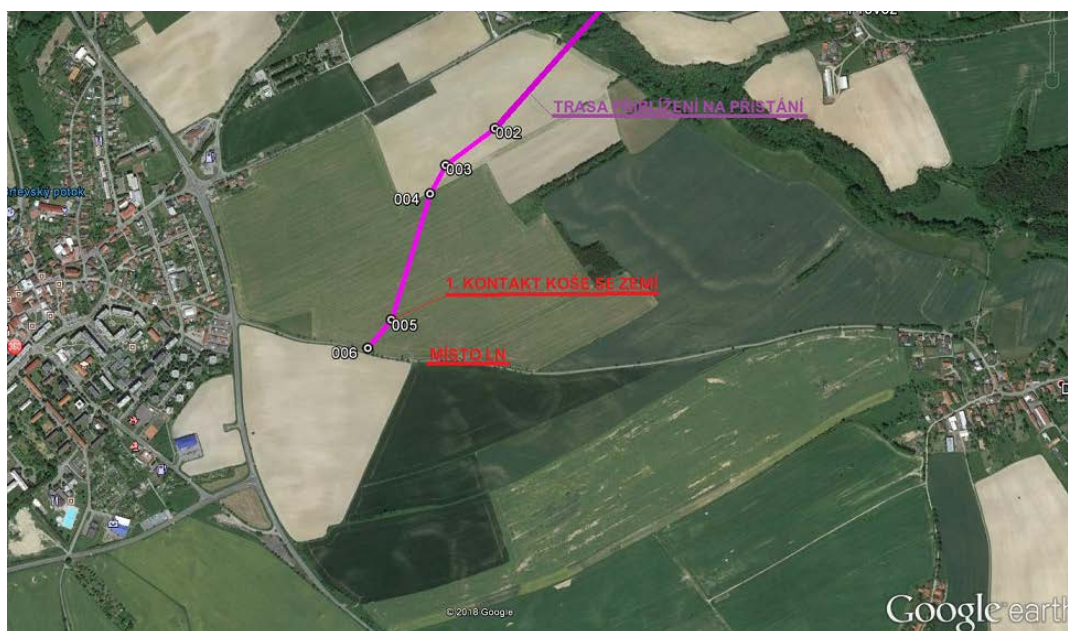
Objekt, který byl po kontaktu s balónem poškozen, se nacházel na okraji silnice vedoucí z obce Dobruška do obce Domašín. Přesná poloha místa letecké nehody je uvedena v následující tabulce.

Obrázek č. 4: Místo kontaktu koše se zemí a místo letecké nehody
