ÚSTAV PRO ODBORNÉ ZJIŠŤOVÁNÍ  
PŘÍČIN LETECKÝCH NEHOD  
Beranových 130  
199 01 PRAHA 99

CZ-18-0270

# ZÁVĚREČNÁ ZPRÁVA

**o odborném zjišťování příčin letecké nehody  
motorového kluzáku  
poznávací značky OK-2103  
po vzletu z dráhy 36 letiště Šumperk  
ze dne 7. května 2018**

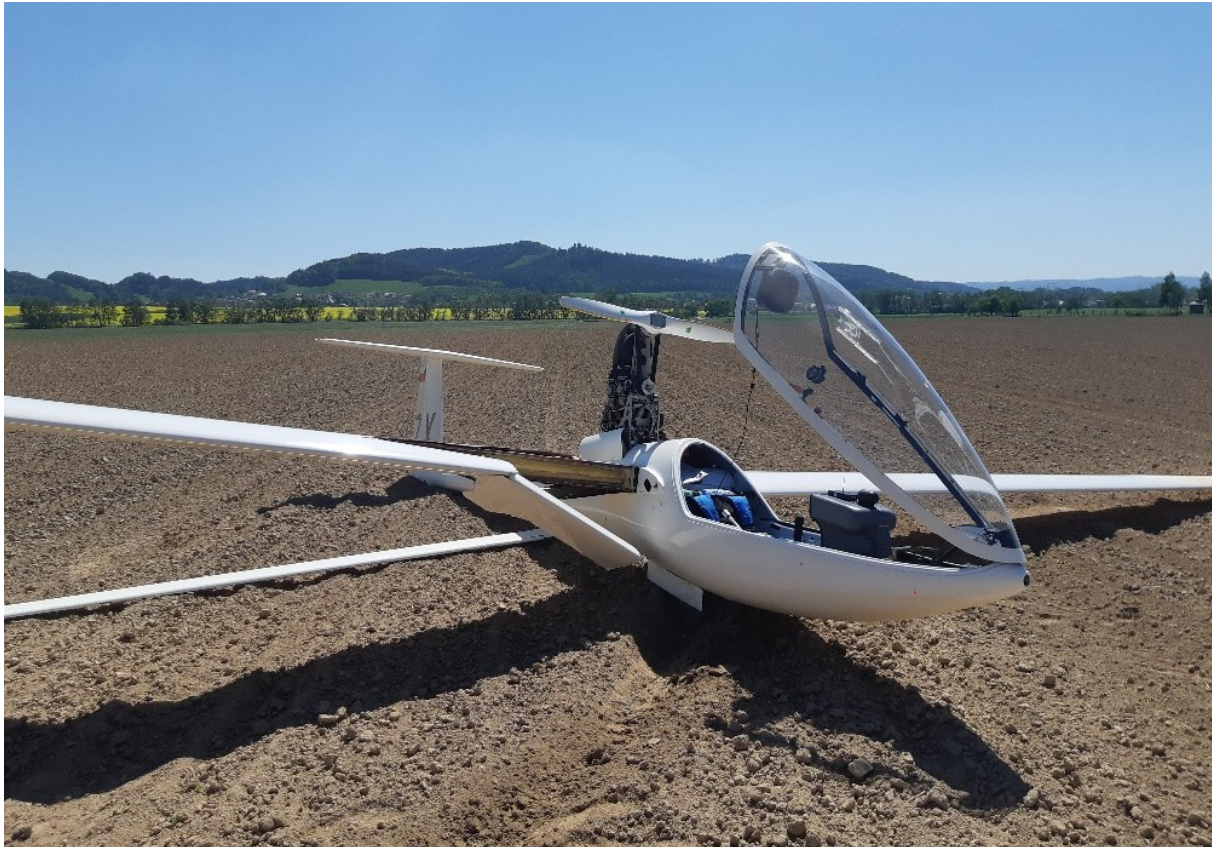
Obr. 1 - Kluzák po nouzovém přistání

Poškození trupu kluzáku bylo malého rozsahu. Bylo vytrženo uložení ostruhového kola a zničeno ostruhové kolo. V místě napojení pravého křídla k trupu byl poškozen aerodynamický přechod. Poškození nosných částí v trupu nebyla vizuální kontrolou zjištěna. Pravá polovina křídla nesla stopy poškození velkého rozsahu. Byla přetržena a oddělena vztahová klapka, potah v kořenové části křídla a na přechodu klapka křídélko byl roztržen. Přední část pravé poloviny křídla byla poškozena od kořene v délce cca 1 m. Byl poškozen

nosník pravé poloviny křídla v místě přídavné palivové nádrže. Došlo ke zborcení torzní skříně křídla. Na několika místech pravé poloviny křídla byl oddělen potah od pásnice.

- poškozená přepážka uložení ostruhového kolečka,
- ostruhové kolečko vylomeno,
- prasklina aerodynamického krytu u kořene pravého křídla,
- delaminace v trupu i v levé polovině křídla.

- zborcení torzní skříně v kořenové části křídla v délce cca 1 m,
- zborcení kořenového žebra,
- na několika místech oddělení potahu od pásnice nosníku,
- prasklý potah v místě křidélko – flaperon,
- přeražený flaperon a vytržený ze závěsu,
- poškozená táhla řízení.

- bylo doporučeno kompletní odstranění laku u kluzáku a kontrola na delaminaci,
- byla doporučena kontrola pohonné jednotky, včetně zatahovacího mechanismu.

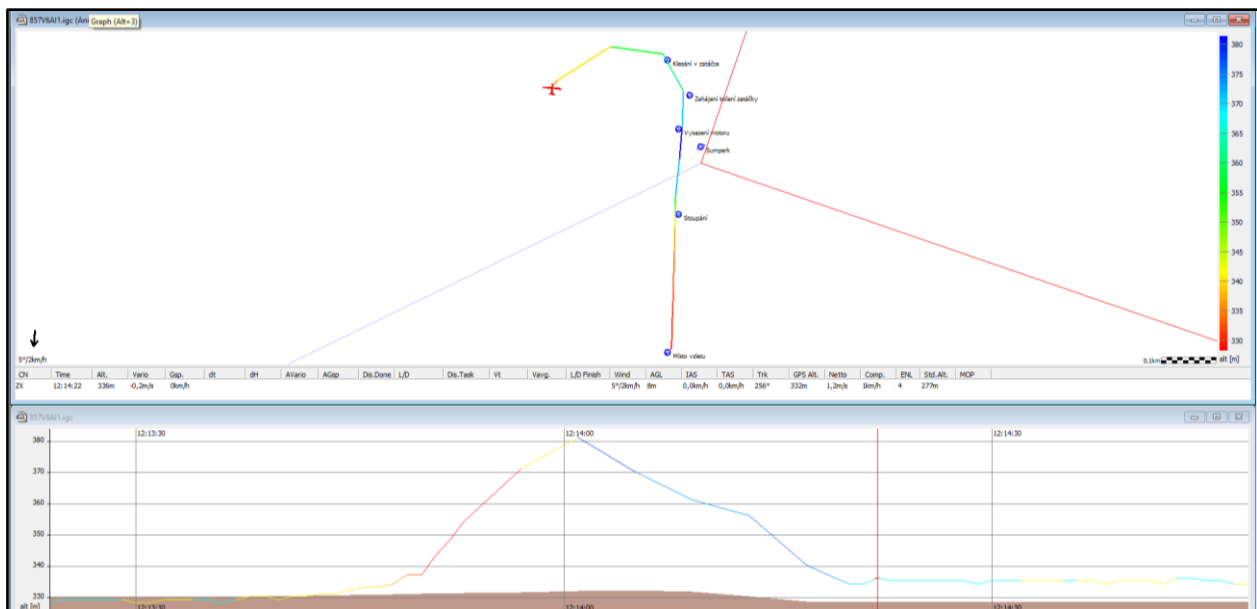
Obr. 3 - Trajektorie celého letu s grafickým průběhem výšky

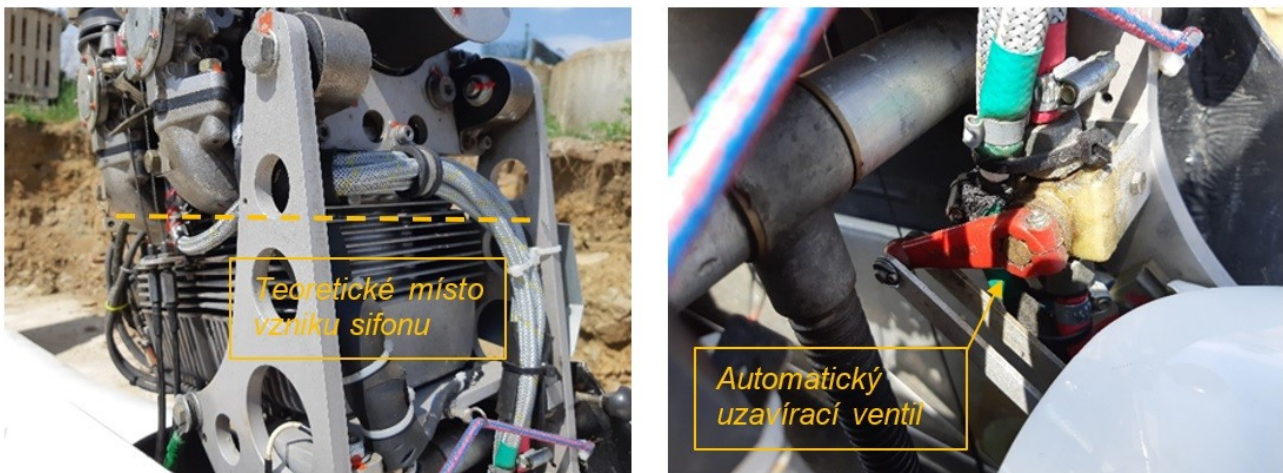
Obr. 4 - Vlevo místo teoretického vzniku sifonu, vpravo automatický uzavírací ventil

Kluzák měl motor ve vysunuté poloze během transportu cca 5 hod. Během transportu byl kluzák vystaven otřesům. Rozdíl výšky mezi karburátory a hladinou paliva v nádrži byl cca 50 cm. Na základě získaných zkušeností z provozu, membránové karburátory motoru DG-400 teoreticky umožňují nasát vzduch do palivového potrubí. Jednosměrné ventily se těsní v klidovém stavu motoru jen vnitřní tuhostí membrány. Poloha palivových hadic, viz obr. 6 část A, teoreticky umožňuje vytvoření tzv. sifonu. Automatický uzavírací kohout paliva byl po celou dobu transportu otevřen, viz obr. 6 část B a obr. 4 vpravo. V cestě paliva zpět z karburátoru do nádrže bylo ještě membránové čerpadlo viz obr. 6 část C s jednosměrnými ventily. Tyto jednosměrné ventily s pryžovými planžetami, obdobnými jako v karburátoru, vzhledem k vlastní tuhosti nemohou zabezpečit dlouhodobě trvající těsnost. Protipožární ventil umístěný v kabině byl po celou dobu transportu standardně otevřen. Poslední překážkou paliva v cestě zpět bylo objemové elektrické čerpadlo, filtr paliva a hlavní uzávěr palivové nádrže, který byl po celou dobu transportu standardně otevřen. Filtr i čerpadlo tedy mohly za cca 5 hodin transportu v důsledku otřesů propustit v obráceném směru malé množství paliva zpět do nádrže. Propuštěním paliva zpět se tak mohla otevřít cesta pro nasátí vzduchu. Konstrukční uspořádání jednotlivých palivových komponentů a způsob transportu kluzáku s motorem vysunutým po dobu cca 5 hodin do tzv. letové polohy tak mohly s velkou mírou pravděpodobnosti zapříčinit nahromadění určitého množství vzduchu v palivových hadicích, viz obr. 6 část A. Po spuštění motoru elektrické čerpadlo vytlačilo dostatečné množství paliva přes sifon a motor měl zabezpečenou dodávku paliva pro cca  $\frac{1}{4}$  výkonu. Nahromaděný vzduch v sifonu ale mohl bránit zvýšené potřebě průtoku paliva. Při plném výkonu motoru a zákonitě větší spotřebě paliva by v takovémto případě snížený průtok paliva způsobil, že karburátory by musely odebírat palivo ze zásoby vnitřního prostoru karburátoru a také z palivových hadic mezi karburátory a sifonem přes které bylo přiváděno nedostatečné množství paliva. Vysazení motoru tak mohlo být způsobeno buď nedostatečnou dodávkou paliva díky zavzdušnění v místě sifonu v palivové hadici, viz obr. 6 část A, nebo pravděpodobněji při přechodu kluzáku do stoupání, při kterém se změnil úhel přívodních palivových hadic. Při chodu motoru na maximálním režimu membránové palivové čerpadlo muselo dodávat větší množství paliva, které mohlo při zvýšeném úhlu stoupání kluzáku, a tedy změně polohy palivových hadic, s sebou strhnout nahromaděnou vzduchovou bublinu. Vzduchová bublina tak mohla způsobit přerušeni dodávky paliva do karburátorů.

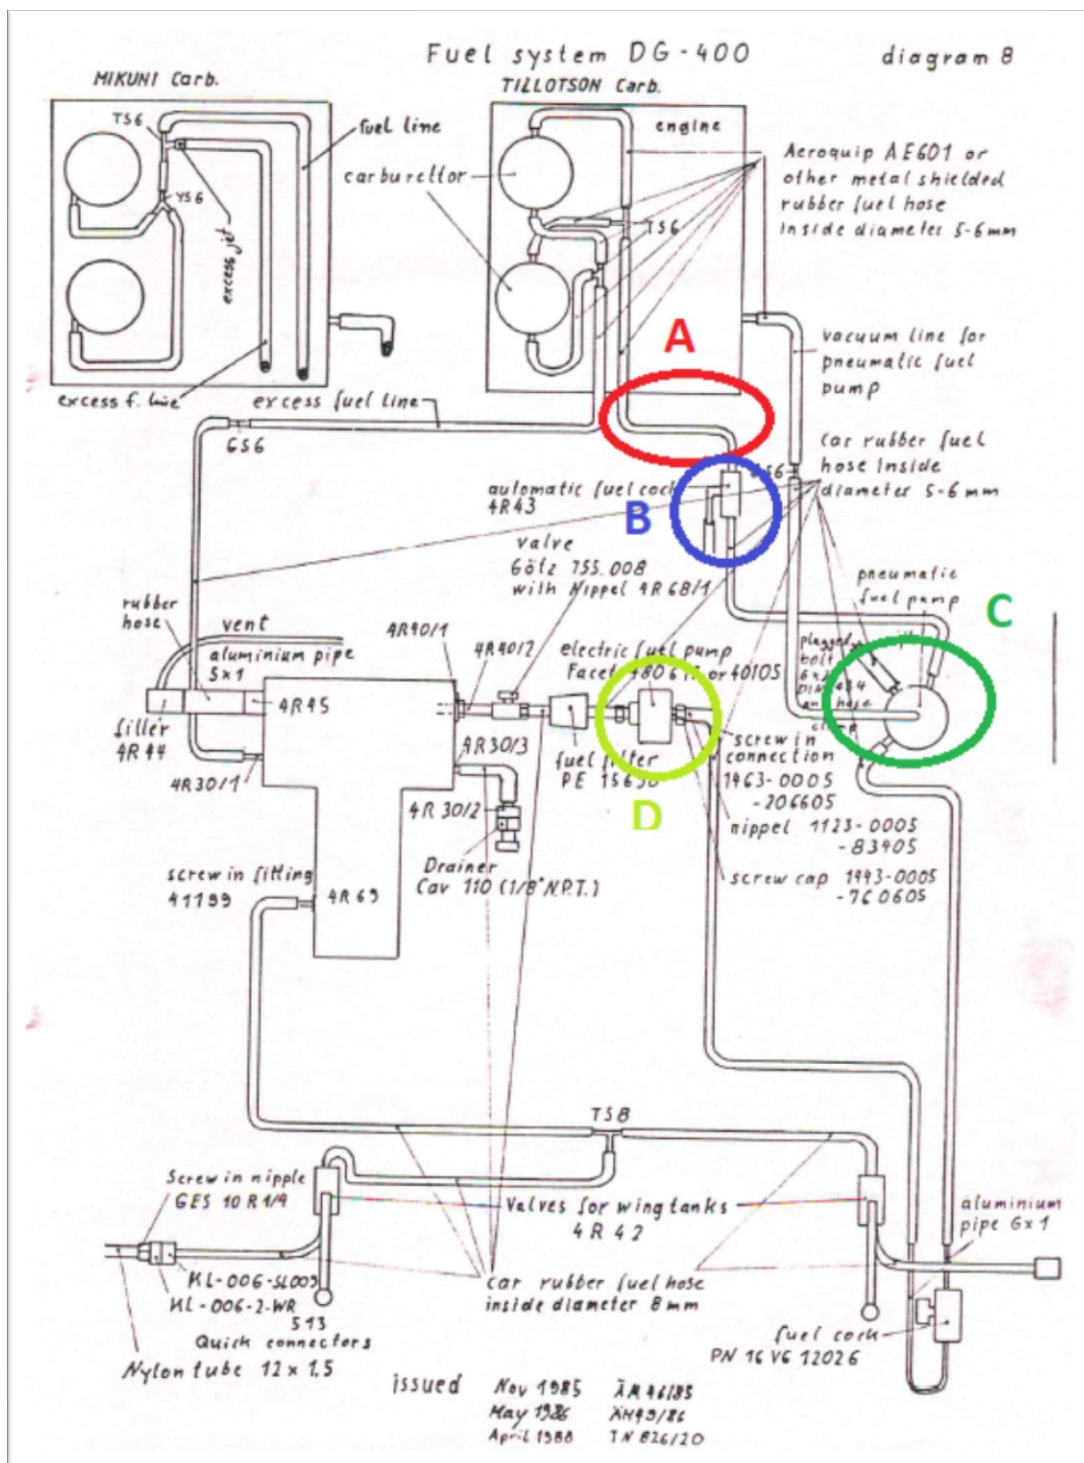
Obr. 6 - Palivová soustava DG-400

Dvě poslední provedené praktické zkoušky minimálního povoleného průtoku paliva elektrickým čerpadlem motoru DG–400 byly ve stanoveném limitu. Maximální časový limit pro průtok 1 l paliva elektrickým čerpadlem, viz obr. 6 část D, je stanoven na 116 sec. V roce 2017 byla po výměně palivového filtru provedena kontrolní zkouška a naměřen průtok 1 litr paliva za 85 sec. V roce 2018 byla pod dozorem licencovaného technika provedena kontrola průtoku paliva s výsledným časem měření 100 sec. Zhoršení průtoku paliva bylo po roce provozu motoru v normě a praktické zkoušky potvrdily, že elektrické čerpadlo dopraví vždy požadované množství paliva do motoru v stanoveném časovém limitu. Tato praktická zkouška byla provedena v rámci stanovené prohlídky cca 1 měsíc před leteckou nehodou. V normálních provozních podmínkách nebylo možno zjistit, zda by elektrické čerpadlo dokázalo během dodávky paliva z místa teoretického vzniku sifonu, viz obr. 6 část A, vytlačit všechny vzduchové bubliny, které by se z důvodů netěsnosti palivového systému mohly dostat do prostoru ohnutí palivové hadice a způsobit tak přerušení dodávky paliva do motoru.

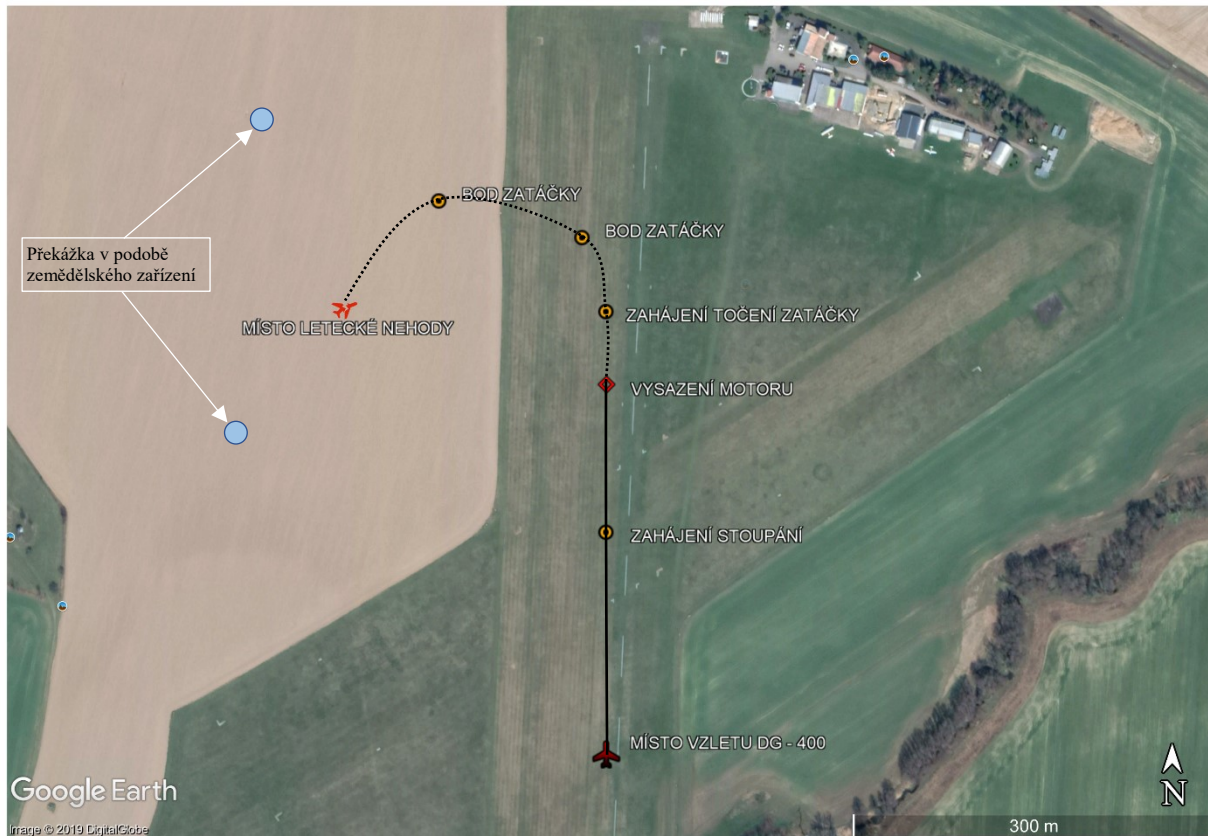
Pilot po vzletu ve 12:13:51 zahájil stoupání kluzáku v rozmezí vertikální rychlosti stoupání 3,4–4,5 m/s na rychlosti cca 90–100 km/h IAS. V čase 12:14:00 ve výšce cca 49 m AGL došlo k vysazení motoru kluzáku. Ve 12:14:03 pilot převedl kluzák do klesání. Vysazený motor pilot nechal ve vysunuté poloze a věnoval se pilotáži. Počáteční rychlost klesání byla 1,5 m/s na rychlosti 95 km/h IAS. V čase 12:14:09 kluzák klesal z výšky 29 m AGL vertikální rychlostí klesání cca 1,6 m/s na rychlosti 108 km/h IAS. Ve 12:14:13 pilot dotočil kluzák na kurz 253° a rychlost kluzáku klesla pod 94,8 km/h IAS. Ve 12:14:15 byl kluzák ve výšce 17 m AGL na rychlosti cca 63,3 km/h IAS, GS 82 km/h. Pilot konfiguroval kluzák na přistání vztakovými klapkami do polohy + 6. V dalším klesání se již kluzák pohyboval na hranici pádové rychlosti. Vliv složky zadního větru na pilotáž kluzáku ve fázi přistání dokumentují rozdílné hodnoty rychlostí 81 km/h GS a 62,6 km/h TAS. Právě složka zadního větru a vysunutý nepracující motor měly zásadní vliv na pilotáž kluzáku během přechodového oblouku. Pilot vypověděl, že se mu řízení kluzáku ve fázi podrovnání jevílo jako „příliš

*pomalé*“. Toto tvrzení společně s parametry letu GPS záznamového zařízení Flarm IGC, je důkazem nedostatku potřebné rychlosti kluzáku v konečné fázi nouzového přistání. Překážky v podobě zemědělského zařízení na poli, komunikace podél pole a letiště, budovy a další zástavba aeroklubu společně s letovým provozem, který bezprostředně následoval po vzletu DG–400 nedávaly pilotovi mnoho možností na výběr bezpečné plochy pro nouzové přistání. Proto lze považovat výběr plochy pro nouzové přistání pilotem za správný.

Obr. 9 - Trajektorie kritické fáze letu DG–400 po vzletu z RWY 36 LKSU
