CZ-18-0679

# ZÁVĚREČNÁ ZPRÁVA

**o odborném zjišťování příčin vážného incidentu  
letounu Boeing B737-800,  
poznávací značky N624XA  
na LKPD  
ze dne 1. srpna 2018**

Provozovatel:	Travel Service, a.s.
Výrobce a model letadla:	Boeing B737-800
Poznávací značka:	N624XA
Místo:	Pardubice LKPD
Datum a čas:	1. srpna 2018, 15:50, (všechny časy jsou v UTC)

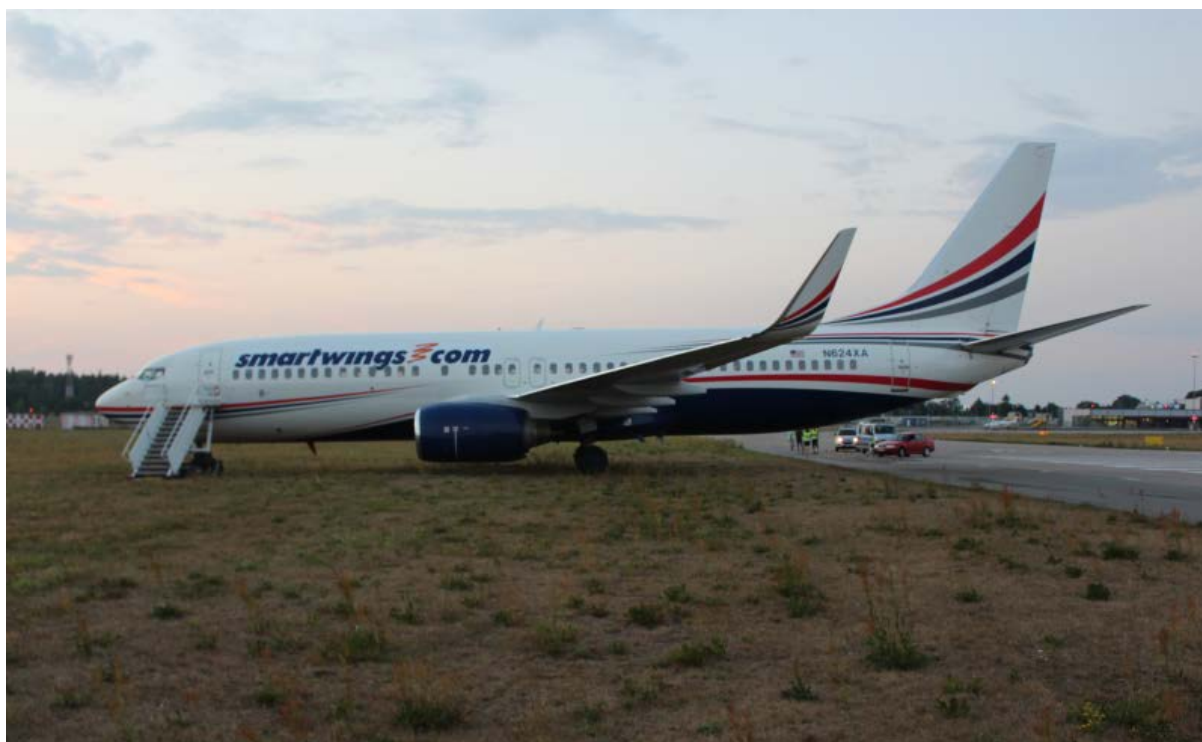
Dne 1. srpna 2018 obdržel ÚZPLN oznámení o přeletí západního konce RWY 27 LKPD při přistání letu číslo TVS1903 letounu Boeing 737–800, poznávací značky N624XA, který letěl z letiště Iraklion / Nikos Kazantzakis, na plánované letiště přistání Pardubice. Posádka provedla ILS přiblížení na RWY 27 po dešťové přeháňce. Úsek konečného přiblížení pod 1000 ft AGL byl proveden ručně řízeným přistáním. Letoun přelétl práh dráhy ve větší výšce a dosedl cca 600 m za dotykovou zónou. Posádka neprovedla ve výběhu na zbývajícím úseku použitelné délky pro přistání RWY 27 správně dobrzdění letounu a letoun vyjel cca 12 m hlavním podvozkem do nezpevněného předpolí.

Obrázek 1 B 737 po vyjetí za dráhu.

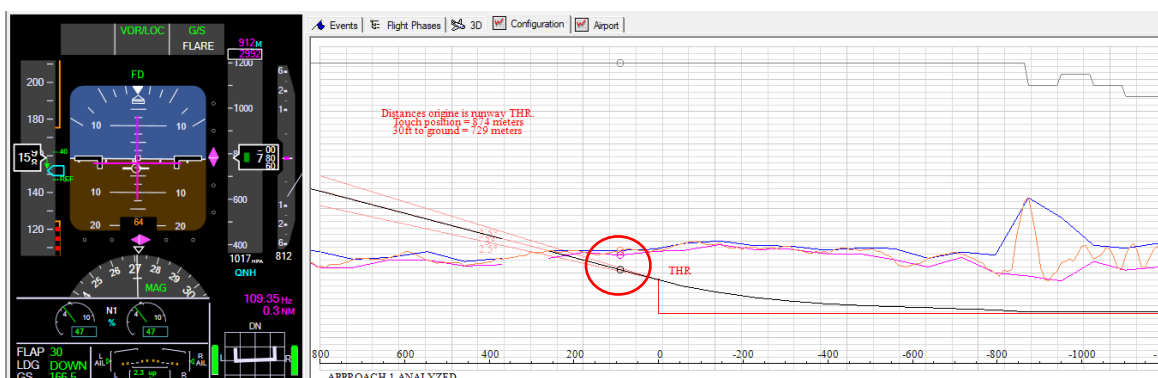
Letoun měl ve vzdálenosti 4,7 NM od letiště plnou přistávací konfiguraci s referenční rychlostí na přiblížení  $V_{REF} + 12$  kt. Ve vzdálenosti 2 NM byl již letoun na požadované  $V_{REF} + 5$  kt. Posádka přeletěla THR RWY 27 v cca 64 ft a provedla dosednutí za TDZ ve vzdálenosti 965 m. V grafu THR není zobrazen ve správné pozici. Správná pozice THR je zobrazena v 50 ft RA, tedy přepočítáním z pozice zastavení letounu a je v grafu obr. 5 zvýrazněna červeným kruhem. Přelétnutí THR v 64 ft, brzdící tlak a GS odchylka jsou zakresleny souřadnicovým zapisovačem s nepřesností z důvodu FAP.

Obrázek 5 PFD and graphics parameters with calculated THR inside red circle

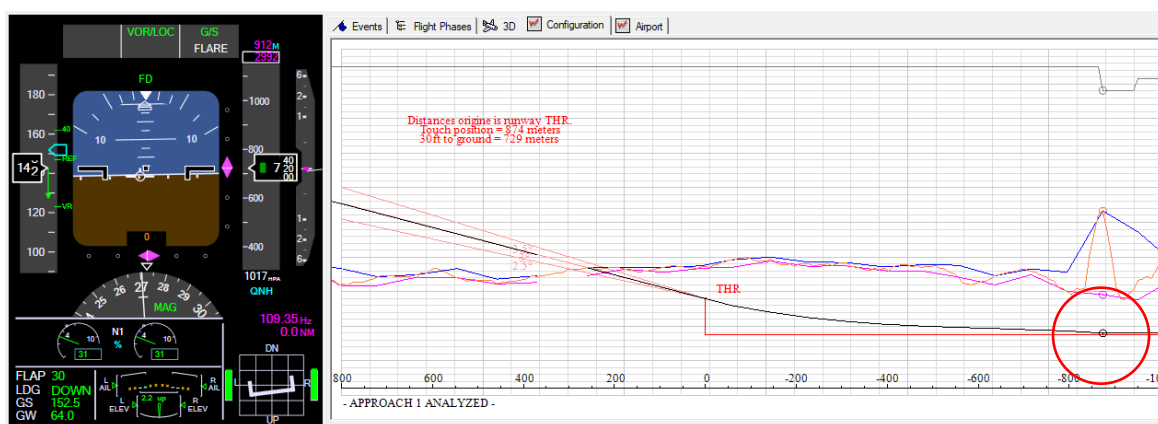
Obrázek 6 Touchdown at  $V_{REF} - 4$  kt and Ground Speed 152,2 kt

Rychlost zpomalení B 737 NG zaručená výrobcem pro AB 2 je 5 ft/sec<sup>2</sup>. Pro AB max je 14 ft/sec<sup>2</sup>. Po dosednutí na RWY posádka použila AB 2 cca 31 sec a snížila rychlost z počáteční GS 152.5 kt na cca 70 kt GS. Dalších cca 7 sec po převzetí řízení PIC použil pro dobrzdění letounu AB max/manuál. Vzdálenost 1103 + 91 m (91 m je odečtená vzdálenost, červený kruh viz obr. 5), je odečtená vzdálenost od THR 27, kde byl při přistání letoun všemi koly podvozku na RWY. Přistání proběhlo s přetížením 1,38 G. Při dosednutí na kola hlavního podvozku následovalo okamžité vysunutí *ground spoilers* a posádka okamžitě použila reverzní tahy obou motorů. Letoun zpomaloval za použití AB 2 a pod rychlost 70 kt s AB max/manuál současně s použitím reverzních tahů obou motorů až do rychlosti GS 14 kt. Během fáze zpomalování letounu byly otáčky N1 motoru č.1 na hodnotě 71 % a otáčky N1 motoru č. 2 na hodnotě 66 %. Následně letoun zpomaloval na rychlost GS 2 kt. Otáčky N1 při reverzním tahu obou motorů byly na hodnotách 30 % a to až do GS 2 kt.

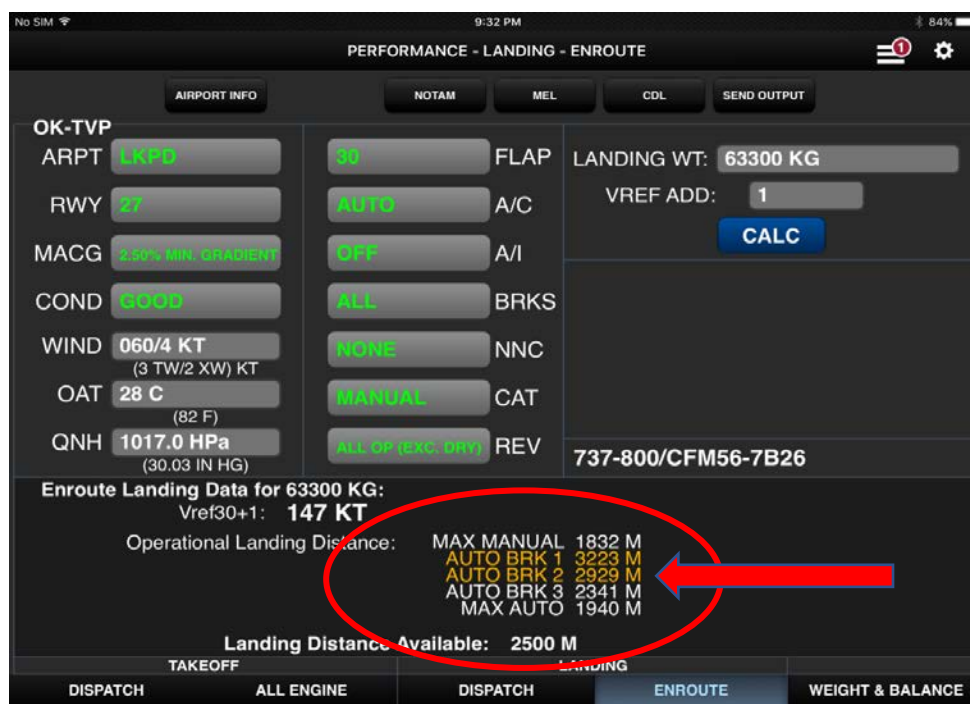
Reported conditions (at time)	Factored distance [m]	Unfactored distance [m]
Speci 240°/3kt (-13min)	2764	2403
ATC (-10min)	2823	2454
ATC(during landing approval)	<b>2929</b>	2546

Obrázek 14 Simulation of calculation with correction 1 kt, Boeing OPT software

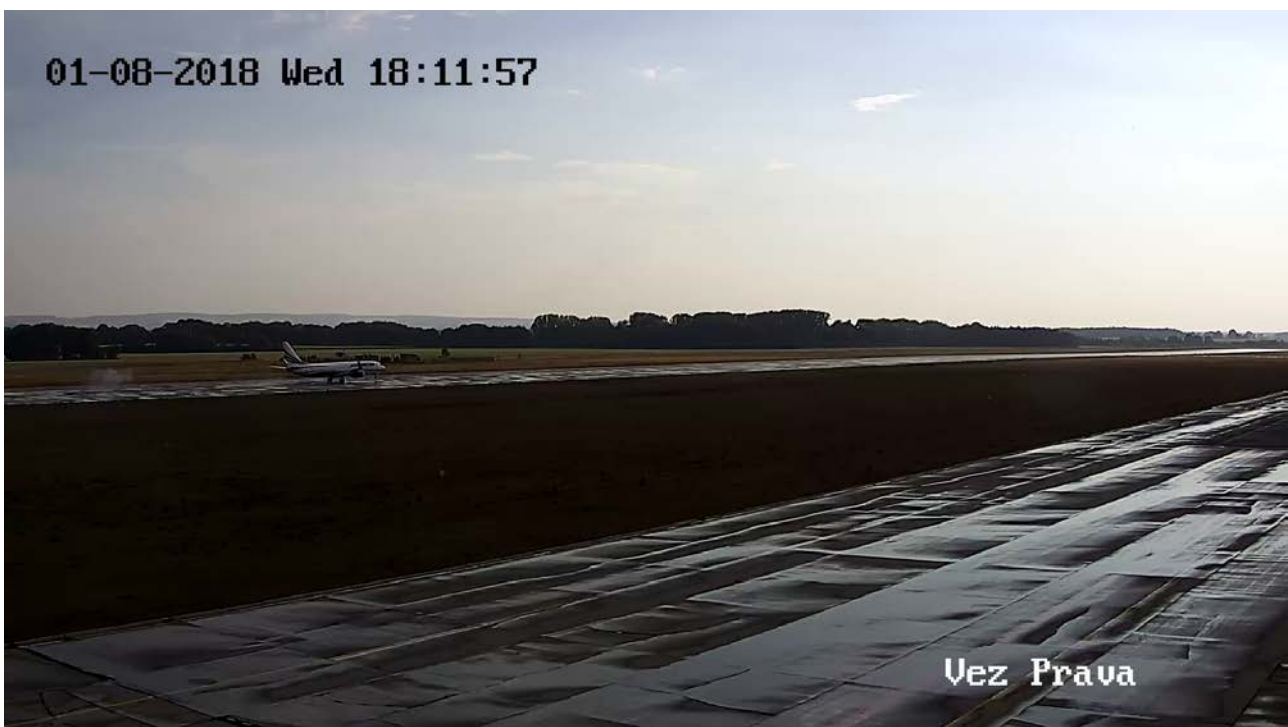
Obrázek 17 Dosednutí B 737 na RWY 27

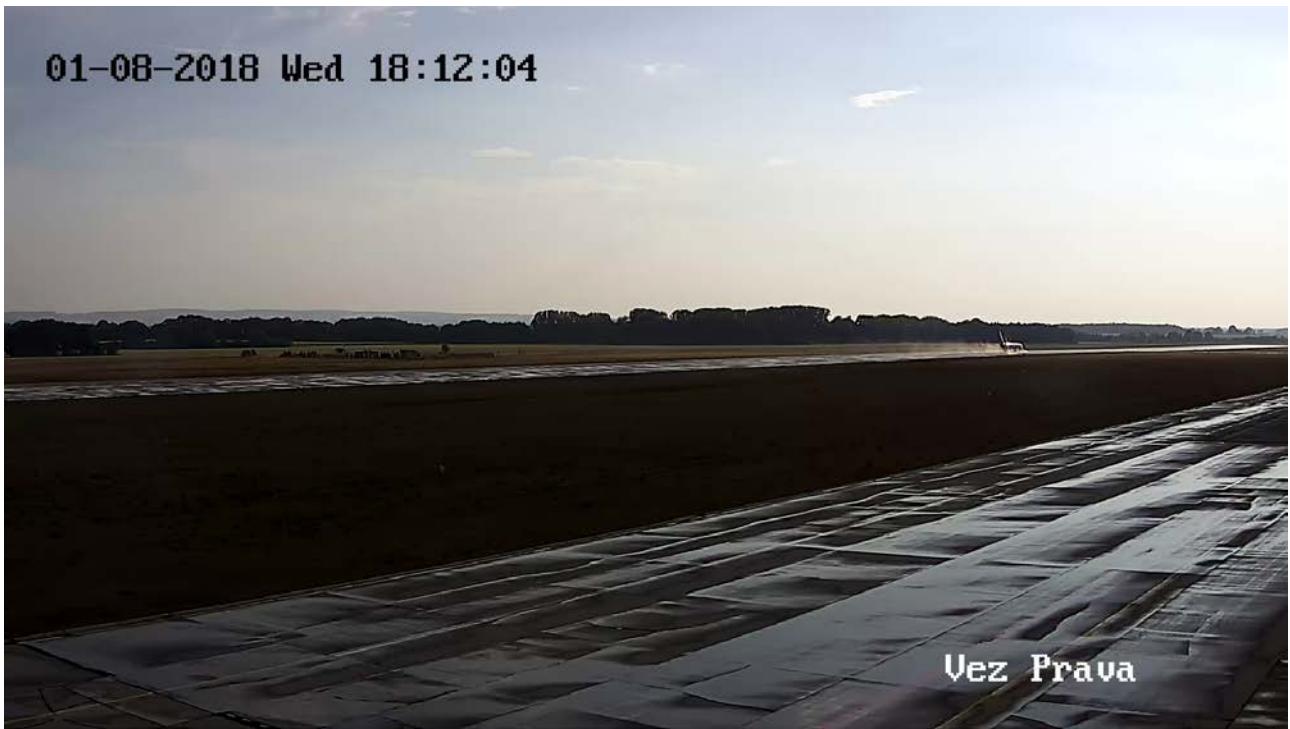
*Obrázek 18 B 737 při zpomalování - brzdění*

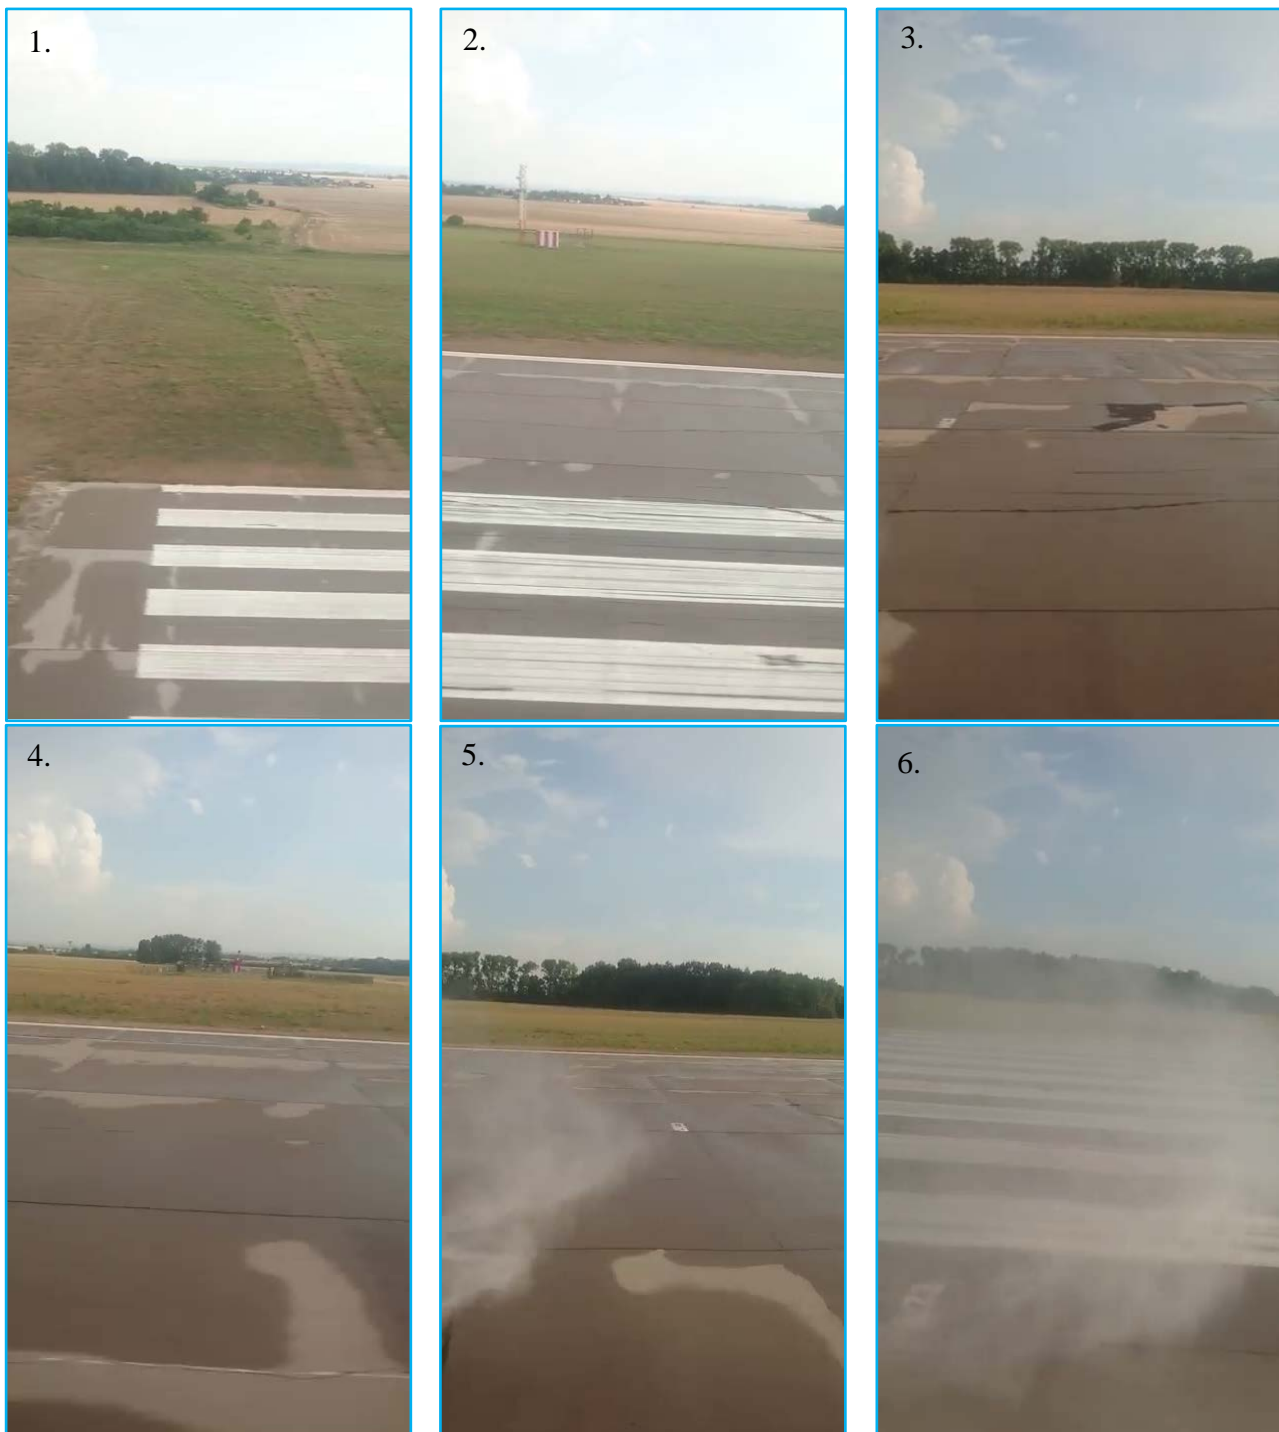
Obr. 19 Sekvence videa (1–6)

1. Výška průletu nad THR RWY 27,
2. Výška nad dráhovým označením, v pozadí zařízení ILS,
3. Detail kontaminace RWY 27,
4. Detail kontaminace RWY vodou, v dálce zařízení PAR,  
(Precision Approach Radar)
5. Reverz motoru v činnosti,
6. Reverz motoru v činnosti v krátce před přejezdem koncového značení RWY 27.
