CZ-19-0196

# ZÁVĚREČNÁ ZPRÁVA

**o odborném zjišťování příčin letecké nehody  
letounu Cessna 172RG,  
poznávací značky OK-ALZ,  
dne 8. 4. 2019 na LKRO**

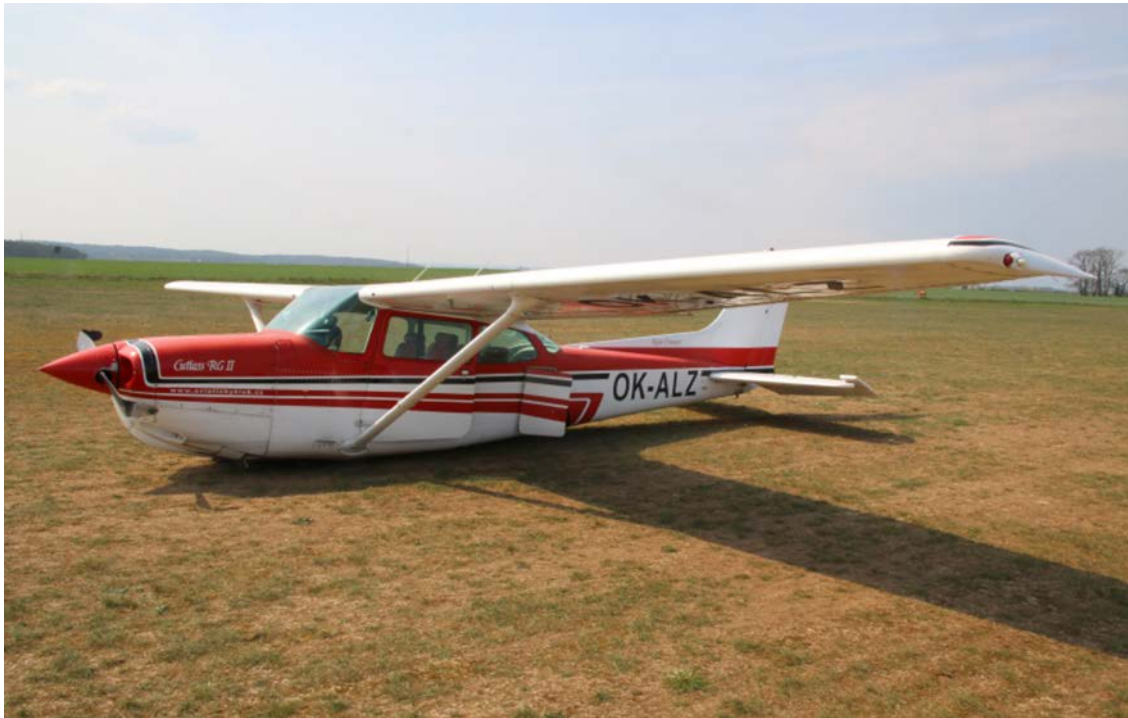
Obr. 3 - Letoun na místě letecké nehody

Letoun dosedl na RWY 13R cca 240 m za jejím THR. Dále pokračoval v pohybu po „břiše“ na této RWY v délce cca 286 m. Na zemi byly patrné stopy po jeho pohybu. Viditelné byly i radiální záseky vrtule na povrchu RWY.

Komise na místě LN zjistila poškození obou listů vrtule a potahu spodní přední části trupu.
