ÚSTAV PRO ODBORNÉ ZJIŠŤOVÁNÍ  
PŘÍČIN LETECKÝCH NEHOD  
Beranových 130  
199 01 PRAHA 99

CZ-18-0526

# ZÁVĚREČNÁ ZPRÁVA

**o odborném zjišťování příčin letecké nehody  
kluzáku VSO 10C GRADIENT  
poznávací značky OK-1524  
na letišti Benešov  
ze dne 3. 7. 2018**

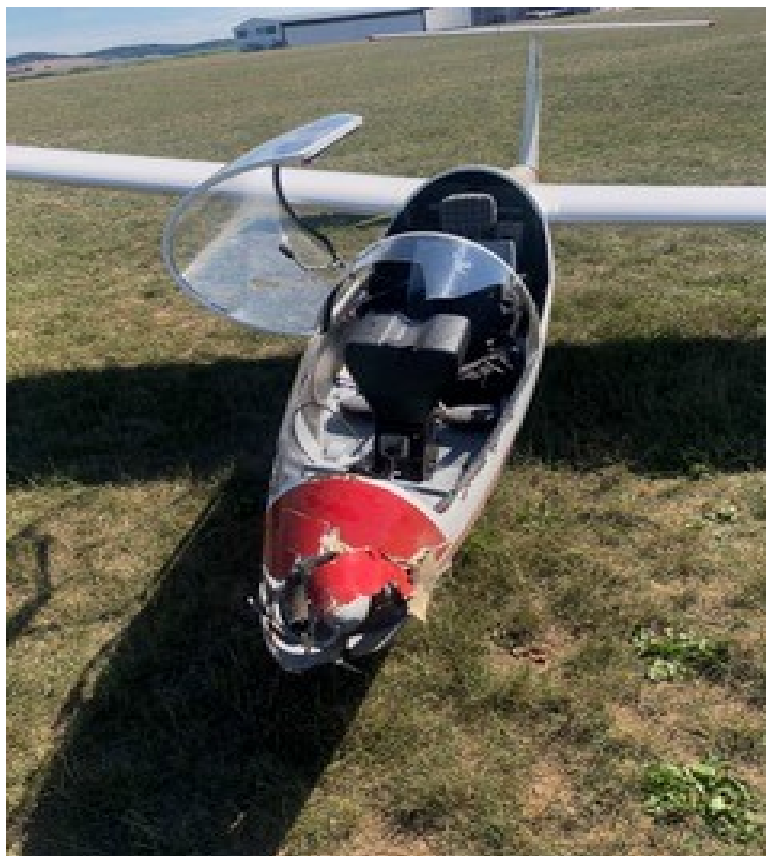
Ohledání kluzáku bylo provedeno v místě letecké nehody a následně v místě uložení na LKBE. Došlo k viditelnému porušení strukturální integrity obou koncových částí křídla od okraje v délce cca 45 cm, k celkové destrukci přídě až po pedály nožního řízení a rozbití

předního organického skla kabiny. Působením sil při rotaci kluzáku kolem svislé osy došlo k ohnutí ocasní části, vylomení ocasního kolečka včetně jeho krytu a poškození spodní hrany směrového kormidla.

Obr. č. 2 – Poškozený kluzák po tvrdém přistání

- pilot byl způsobilý letu,
- kluzák měl platné osvědčení kontroly letové způsobilosti a byl způsobilý letu,
- kluzák na finále vlétnul do studeného sestupného proudu,
- pilot nesprávně reagoval na zvýšené opadání po 4. zatáčce,
- neprovedl potřebná opatření pro bezpečné přistání,
- po nárazu kluzáku do překážky ztratil kontrolu nad letadlem,
- veškerá poškození byla způsobena nárazy jednotlivých částí kluzáku do země.

Příčinou letecké nehody byl nevhodně provedený rozpočet na přistání, který byl negativně ovlivněn zvýšeným opadáním po 4. zatáčce, kdy během přistávacího manévru došlo ke kontaktu kluzáku s překážkou a jeho následnému nárazu do země.
