ZÁVĚREČNÁ ZPRÁVA

**o odborném zjišťování příčin letecké nehody
kluzáku VSO 10
poznávací značky OK-8501
2 km NW Orlické Záhoří dne 25. 6. 2019**

Praha
srpen 2019

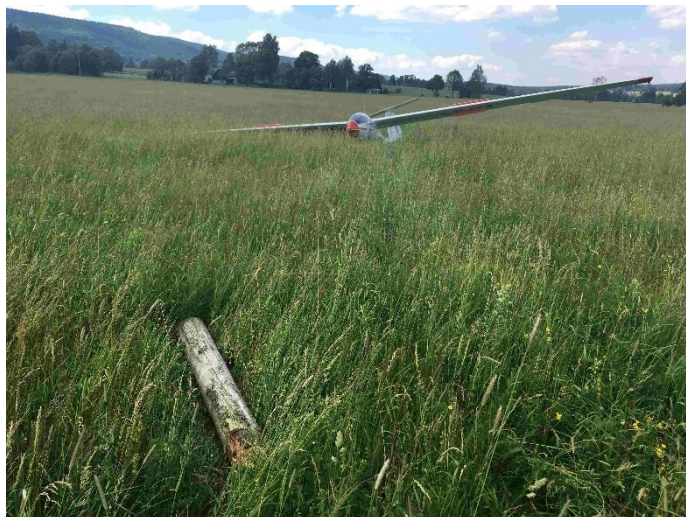
Místo nárazu kluzáku se nacházelo na rozlehlé louce s vyšším porostem trávy cca 2 km NW obce Orlické Záhoří. Kluzák zachytil podvozkem o ocelový drát ohradníku vedený na dřevěných sloupcích. Odtokovou hranou na pravé polovině křídla narazil do jednoho sloupku. Při zachycení o drát, nárazu do sloupku a rotaci došlo k poškození kluzáku, který se zastavil na místě o souřadnicích 50°17'39,612" N a 16° 27'17,675" E.

Obrázek č. 1 Kluzák po zastavení na místě letecké nehody

- Deformace plechového kornoutu ocasní části.
- Prasklý rám kabiny a rozšíření původních trhlin na plexisklu včetně jeho vytržení z oblasti centroplánu.
- Vylomené uchycení ostruhového kolečka a poškození krytu ostruhy.
- Poškození odtokové hrany levé poloviny křídla.
- Poškození podvozku a levého krytu podvozku.

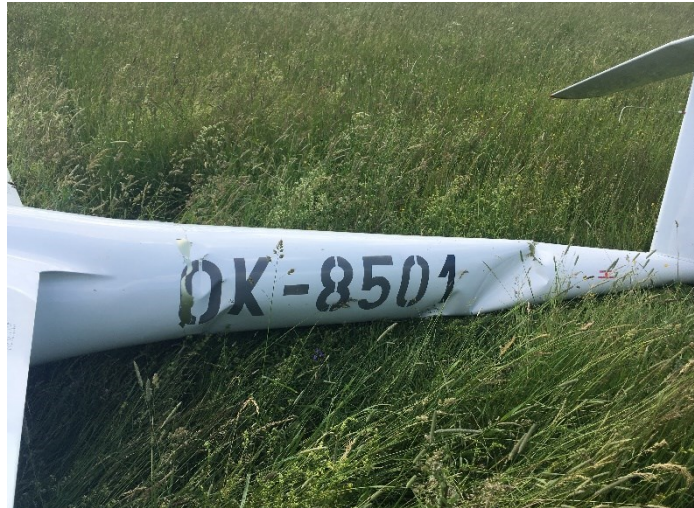
Obrázek č. 2 Deformace zadní části trupu – kornoutu

Zachycení o drát spolu s nárazem do sloupku vyvolaly výsledný zatáčivý moment. Při rotaci kluzáku došlo k deformaci konstrukce trupu.

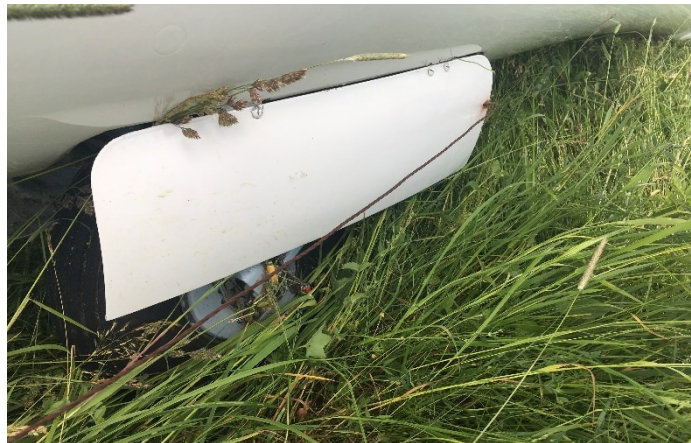
Obrázek č. 3 Zachycení drátu ohradníku o podvozek kluzáku

Přistání prováděla z výšky cca 100 m AGL kurzem 325°. Až po dosednutí spatřila ohradník tvořený ocelovým drátem na nízkých sloupcích, který ve vyšším travním porostu nebyl za letu dobře viditelný. I když se pokusila reagovat zásahem do řízení, kluzák zachytil podvozkem o drát a pravou polovinou křídla narazil do sloupku.

Příčinou letecké nehody bylo zachycení o nevýraznou překážku po dosednutí na louku při přistání do terénu.

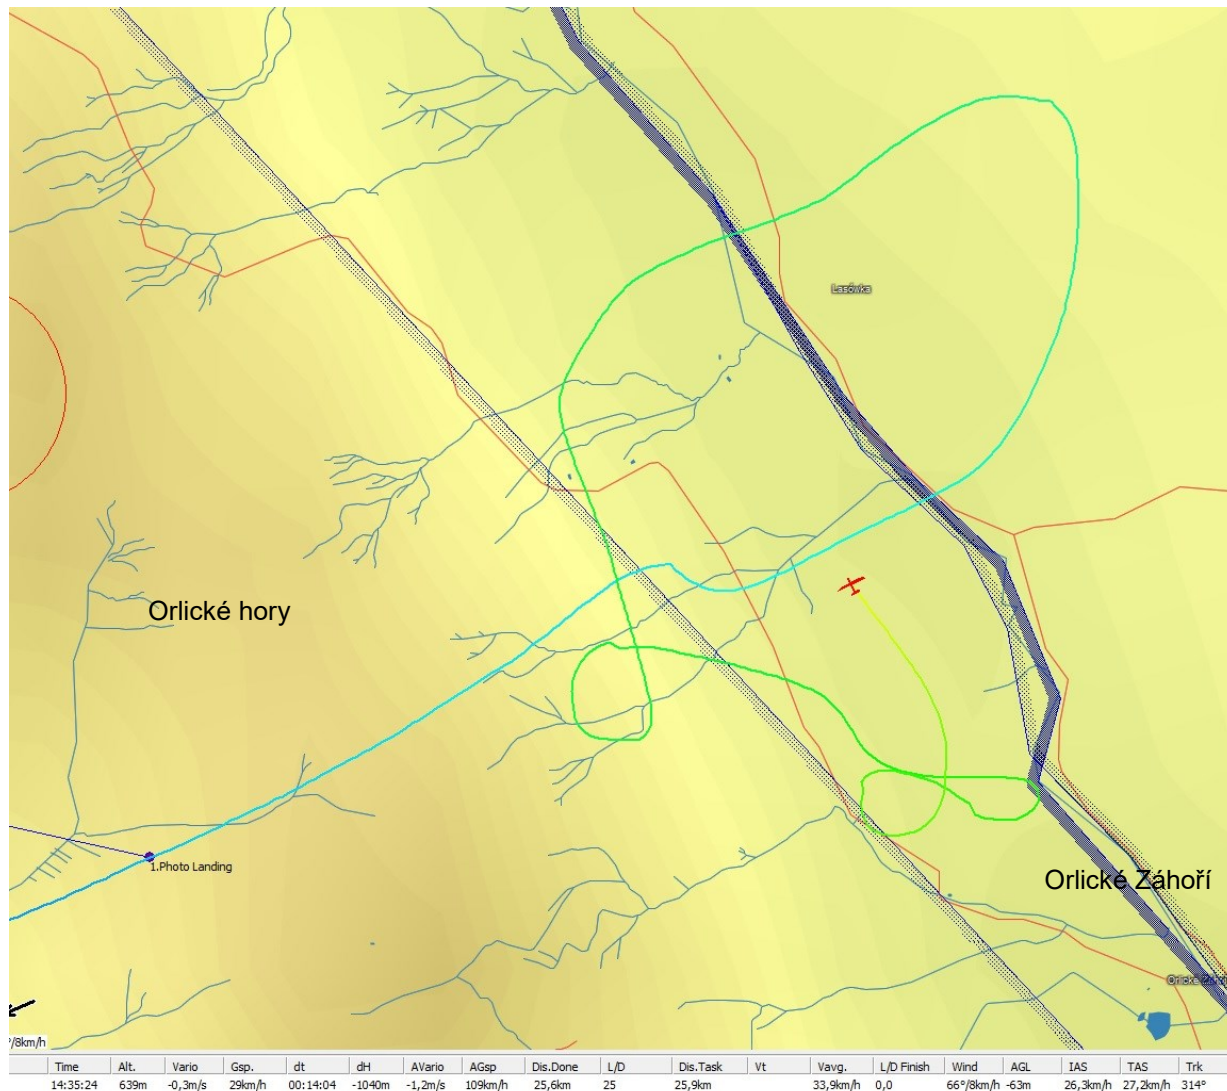
Příloha č. 1 Zákres trati podle záznamu letu v zařízení Oudie.

Pilotka po cca 1 h 30 min letu, jižně od hřebene Orlických hor, opustila stoupavý proud ve výšce 1059 m AGL a postupovala kurzem cca 060° v klouzání přes hřeben Orlických hor až do prostoru, kde očekávala další stoupavé termické proudy pod oblačností. Protože se jí ale nepodařilo navázat na stoupání, začala vyhledávat místo pro přistání na loukách v okolí. Následně zahájila výhledovou zatáčku nad rozlehlou loukou.

Zákres trati podle záznamu letu v zařízení Oudie
