ÚSTAV PRO ODBORNÉ ZJIŠŤOVÁNÍ  
PŘÍČIN LETECKÝCH NEHOD  
Beranových 130  
199 01 PRAHA 99

CZ-18-0869

# ZÁVĚREČNÁ ZPRÁVA

**o odborném zjišťování příčin letecké nehody  
vrtulníku Robinson R 44 RAVEN I  
poznávací značky OK-PLP,  
v průmyslové zóně Plzeň,  
ze dne 5. 9. 2018**

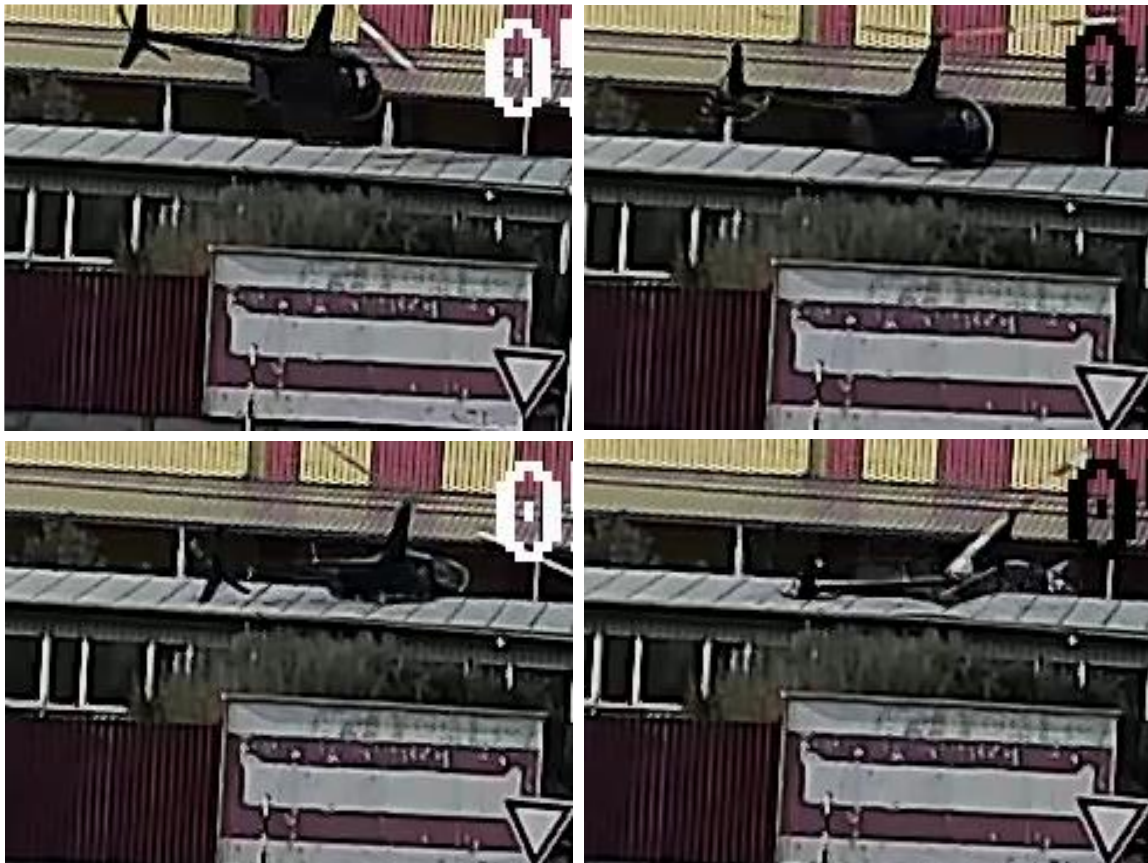
Obr. č. 1 – Sekvence videozáznamu zachycující náraz vrtulníku R 44 do střechy haly

Po vzletu místo stoupání do minimální výšky nad terénem stanovené pro lety VFR, pokračoval v horizontálním letu nízko nad Folmavskou ulicí až do prostoru kruhového objezdu u prodejny MAKRO. Zde se po uletěných cca 2,5 km pravděpodobně rozhodl pro návrat zpět na místo vzletu. Vrtulník se nejdříve naklonil doleva, ale vzápětí přešel do extrémního pravého náklonu a začal významně ztrácet výšku.

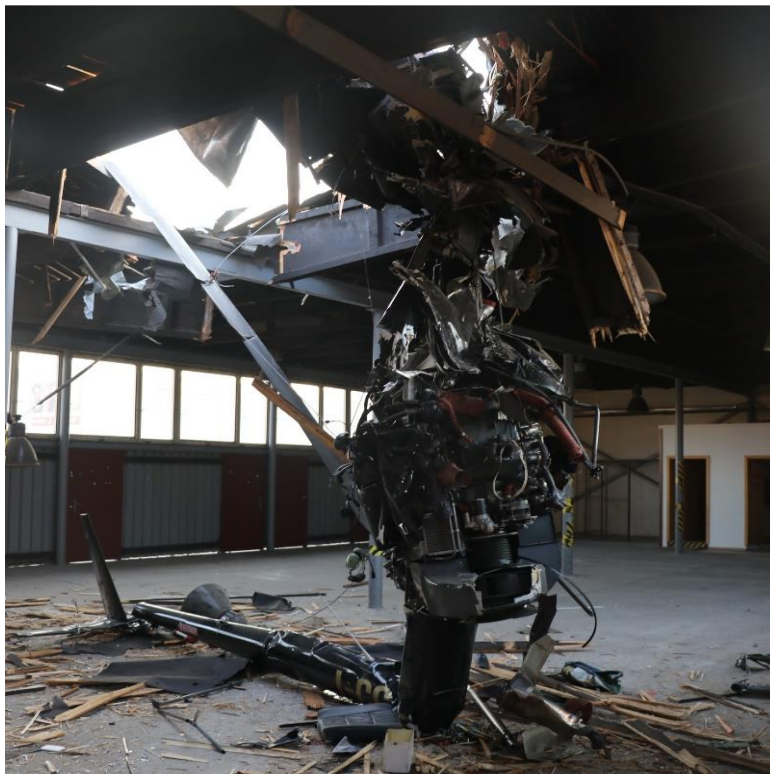
Vrtulník byl při nárazu do střechy skladovací haly zcela zničen.

Obr. č. 2 - Vrtulník R 44 po nárazu do střechy haly

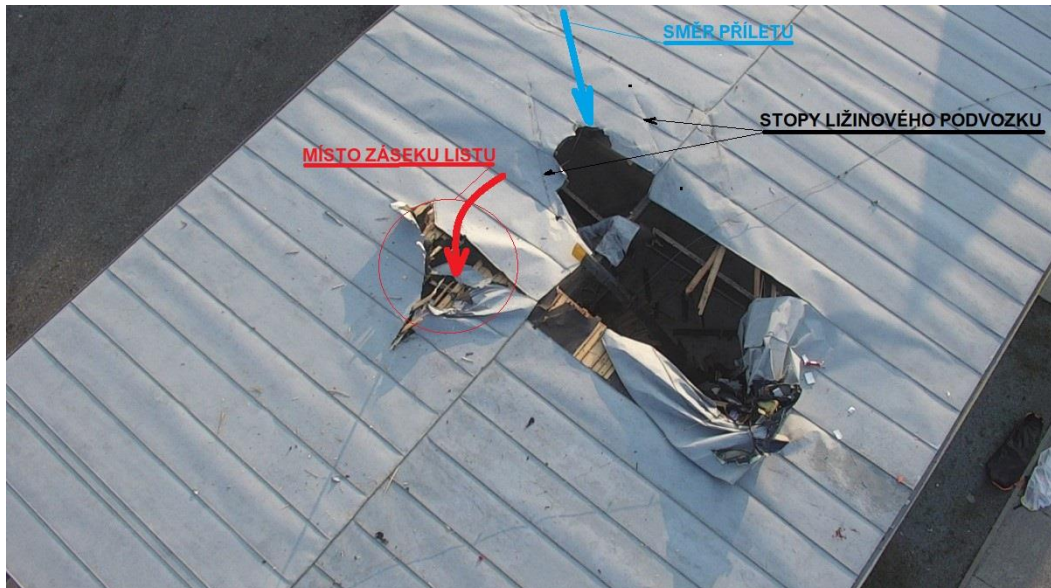
Nárazem vrtulníku do objektu došlo ke zničení části střešní plechové krytiny a vážnému poškození nosné konstrukce střechy.

Vrtulník při letecké nehodě prorazil střechu haly firmy MEA. Nárazem na střechu přízemní budovy došlo k porušení integrity vrtulníku, a ještě před jeho částečným propadem do vnitřních prostor haly došlo k destrukci a vymrštění některých částí vrtulníku, jeho vybavení a dvou těl osob sedících na předních sedačkách do blízkého okolí haly.

Obr. č. 6 - Pohled na proraženou střechu haly firmy MEA.

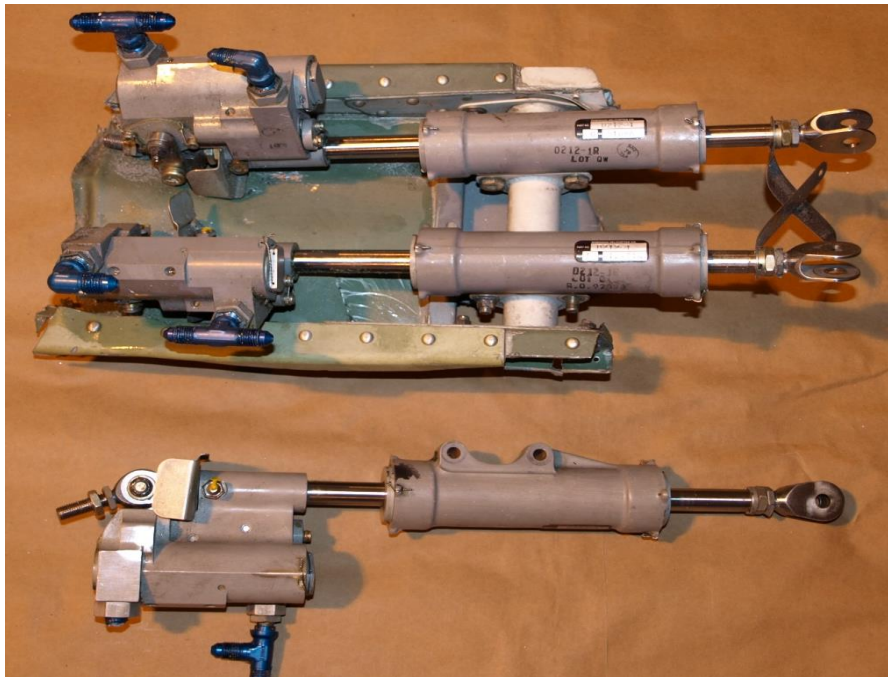
Systém hydraulických posilovačů, vyjma zlomeného spojovacího šroubení „T“ u hydraulického posilovače kolektivního řízení, nenesl žádné známky mechanického poškození, netěsnosti nebo jiných vad.

Obr. č. 4 - Všechny tři hydraulické posilovače po demontáži z trosk vrtulníku.

Ze stavu všech tří hydraulických posilovačů řízení vyplývá, že až do nárazu vrtulníku do střechy byly plně funkční a pracovaly bez závad. Svoji plnou funkčnost si zachovaly i po letecké nehodě vrtulníku. Pouze u hydraulického posilovače v systému kolektivního řízení došlo nárazem při nehodě k ulomení šroubení připojení tlakové hydraulické hadice. Z uvedeného vyplývá, že stav a funkčnost hydraulických posilovačů neměly vliv na vznik letecké nehody.
