CZ-19-0521

ZÁVĚREČNÁ ZPRÁVA

**o odborném zjišťování příčin letecké nehody
kluzáku Standard Cirrus
poznávací značky OK-0783
v místě Rajcza (Polsko)
dne 29. 6. 2019**

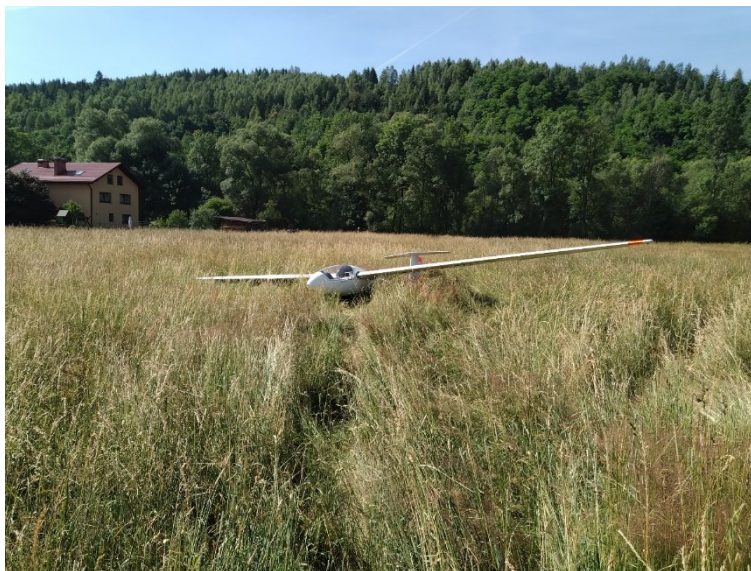
Obrázek č. 1 Kluzák po zastavení na místě letecké nehody.

Po otočení kolem svislé osy o cca 180° se kluzák pohyboval pozpátku.

Při dosednutí do vysokého porostu na ploše přistání došlo k prudkému brždění a rotaci kluzáku kolem svislé osy a následnému pohybu pozadu. Zjištěná poškození kluzáku byla způsobena silami v důsledku zachycení křídla o vysoký travní porost.

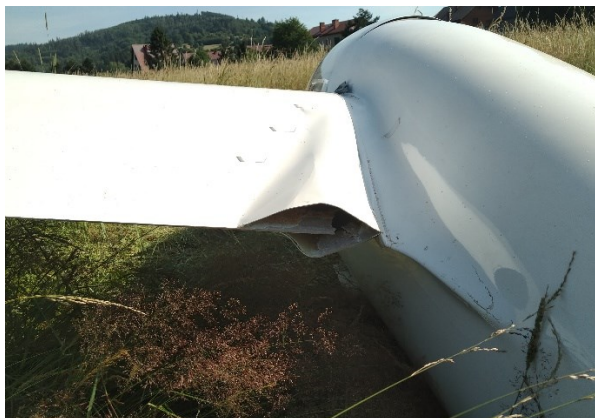
- Poškození potahu odtokové části u kořenového žebra levé poloviny křídla, viz obrázek č. 2.
- Zničení pomocného závěsu a poškození předního pomocného čepu na pravé polovině křídla.
- Poškození obou křídélek viz obrázek č. 3.
- Poškození uložení zadních pomocných závěsů křídla ve stojinách žeber centroplánu.
- Deformace trubek prutoviny centroplánu na obou stranách šachty hlavního podvozku.

Obrázek č. 2 Poškozený potah levé poloviny křídla.

Vzhledem k rozsahu poškození bude nutná oprava organizací k údržbě. Škoda na místě letecké nehody nevznikla.

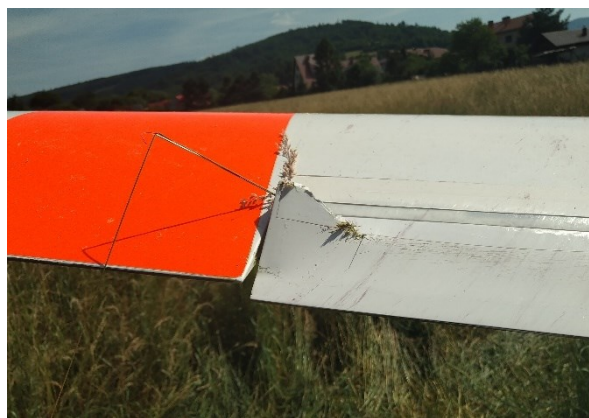
Obrázek č. 3 Poškození křídélka.

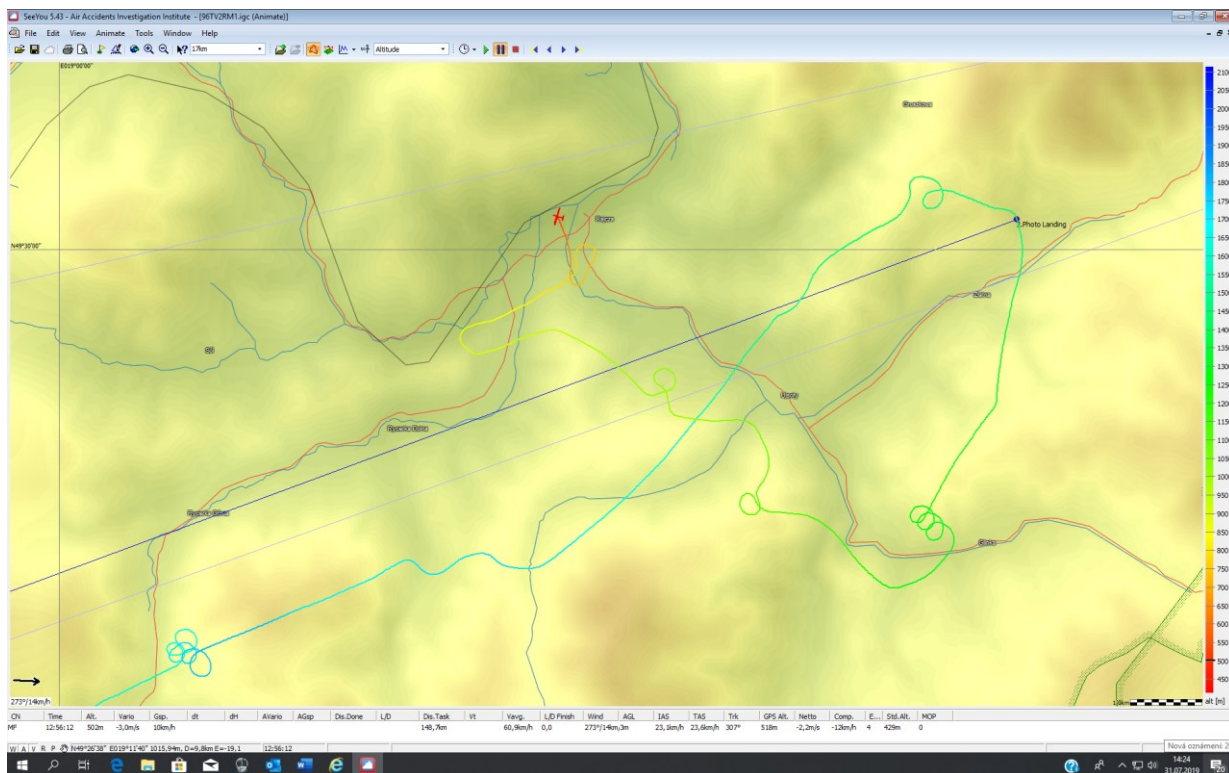
Příloha č. 1 Zákres trasy letu před přistáním.

Pilot kluzáku se při soutěžním letu vzhledem k vývoji meteorologické situace během postupu ke 2. otočnému bodu pokusil překonat prostor nad horskými masivy, kde očekával alespoň minimální výskyt stoupavých proudů. Nad členitým hornatým terénem se mu nepodařilo získat dostatečnou výšku pro přelet celého prostoru. Zbývající výšku pilot využil k vyhledání vhodné plochy pro přistání. Protože viděl, že charakter většiny ploch v okolí prakticky vylučuje možnost uskutečnit na nich bezpečné přistání, rozhodl se přistát na louku s vysokým travním porostem.

Zákres trasy letu před přistáním

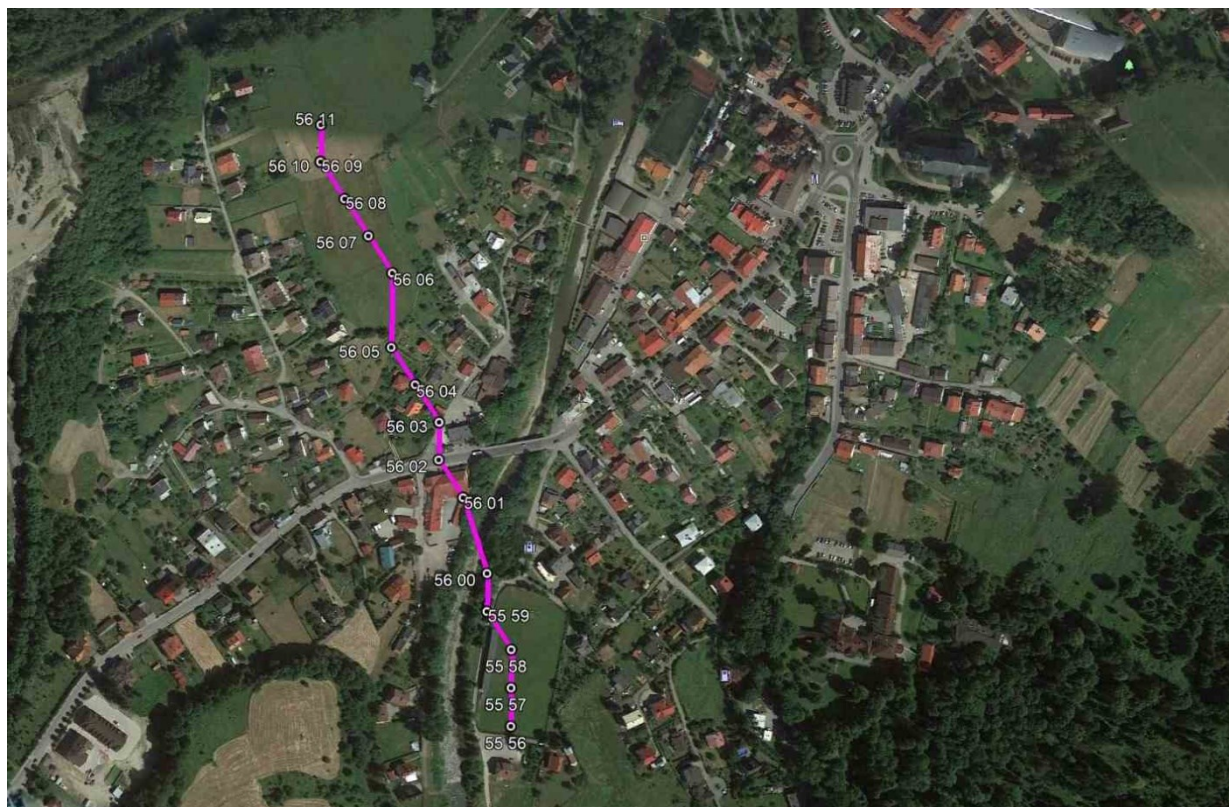
Podle záznamu letového zapisovače při sklesání pod 100 m AGL v poslední fázi přiblížení zvyšoval rychlost klouzavého letu až do $V_{IAS} = 138\text{--}144 \text{ km}\cdot\text{h}^{-1}$ a klesací rychlost se zvýšila až na $W = 11,0 \text{ m}\cdot\text{s}^{-1}$. Ve výšce cca 15 m AGL pilot snížil rychlost na $V_{IAS} = 89 \text{ km}\cdot\text{h}^{-1}$ a klesací rychlost na $W = 4,5 \text{ m}\cdot\text{s}^{-1}$. Parametry během přistání (posledních 10 s) dle záznamu letu uvádí tabulka 1.

Detailní zákres průběhu přiblížení na přistání
