CZ-18-0290

ZÁVĚREČNÁ ZPRÁVA

**o odborném zjišťování příčin letecké nehody
kluzáku L 13 A Blaník
poznávací značky OK - 0931
na letišti Medlánky
dne 13. května 2018**

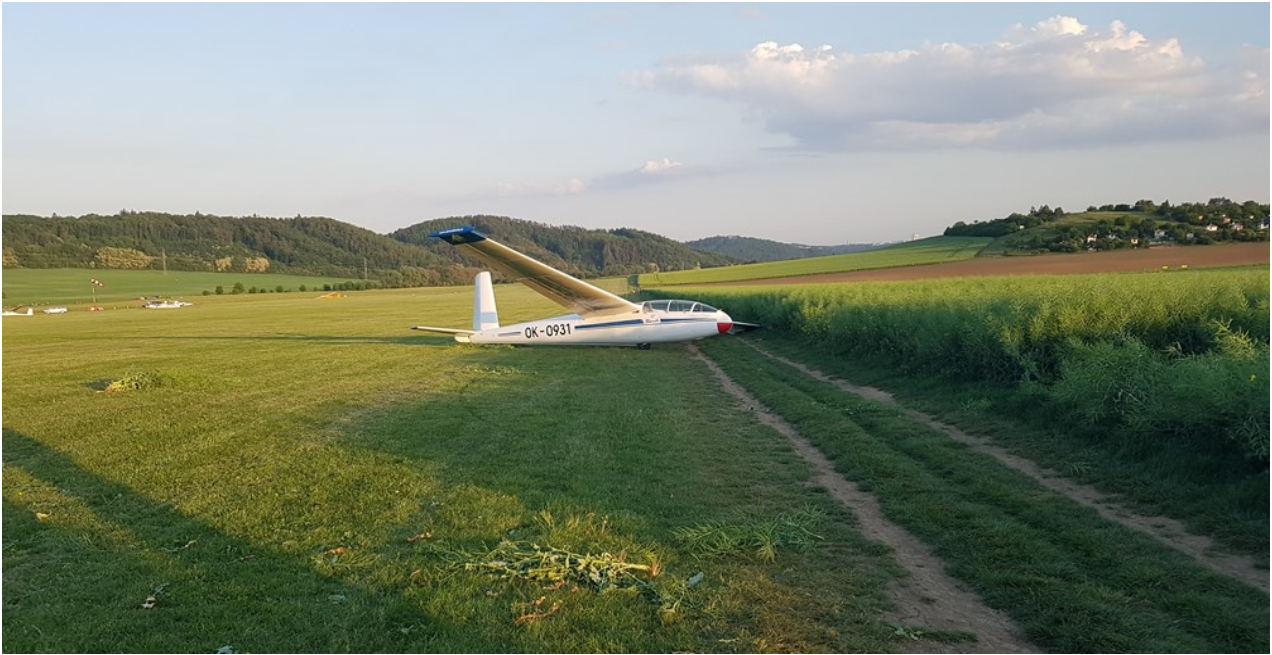
Místo letecké nehody kluzáku se nacházelo na západní okraji letiště, cca 150 m od prahu dráhy 16 v poli se vzrostlou řepkou. Poloha přetočeného kluzáku po rotaci je na obr. 2.

Obr. 2 - Místo letecké nehody a poloha kluzákem po rotaci

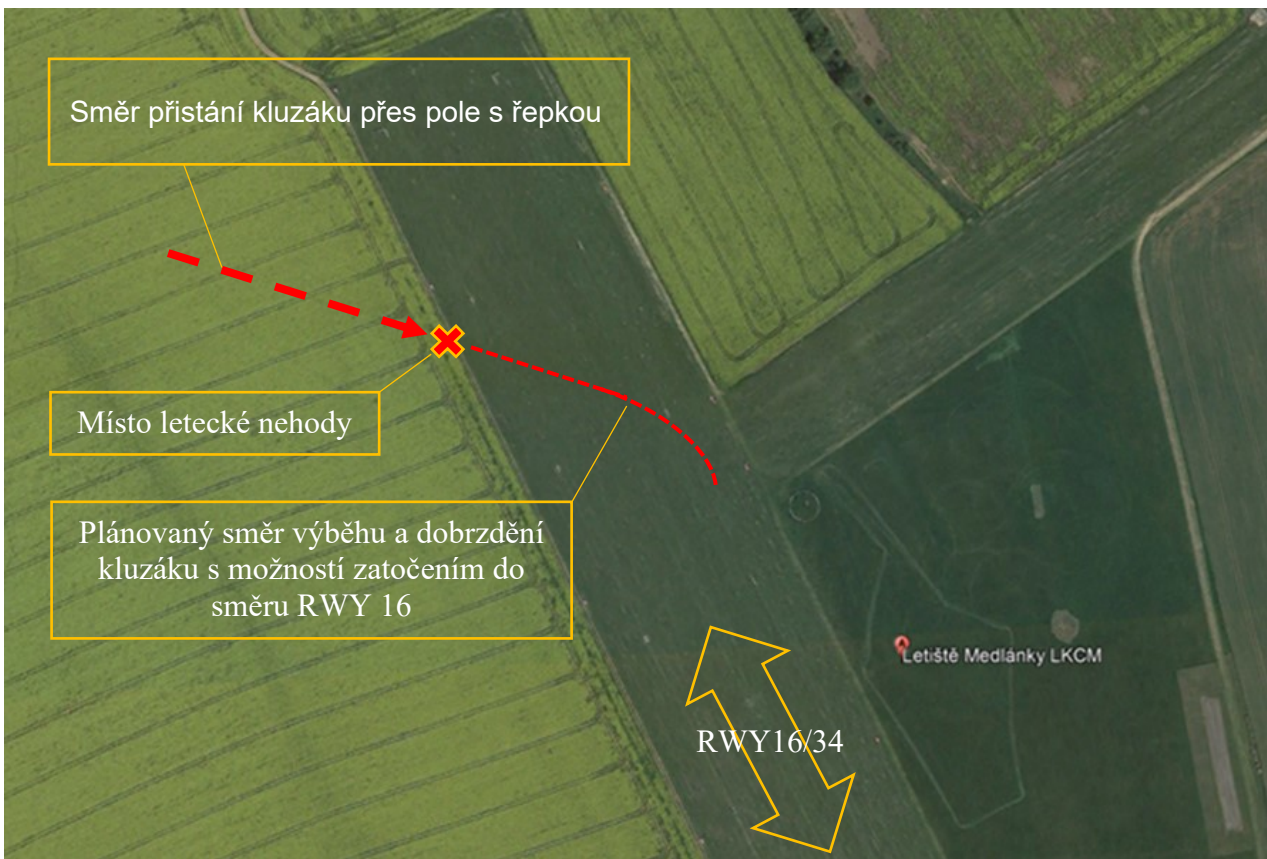
Obr. 3 - Směr přistání přes pole s řepkou

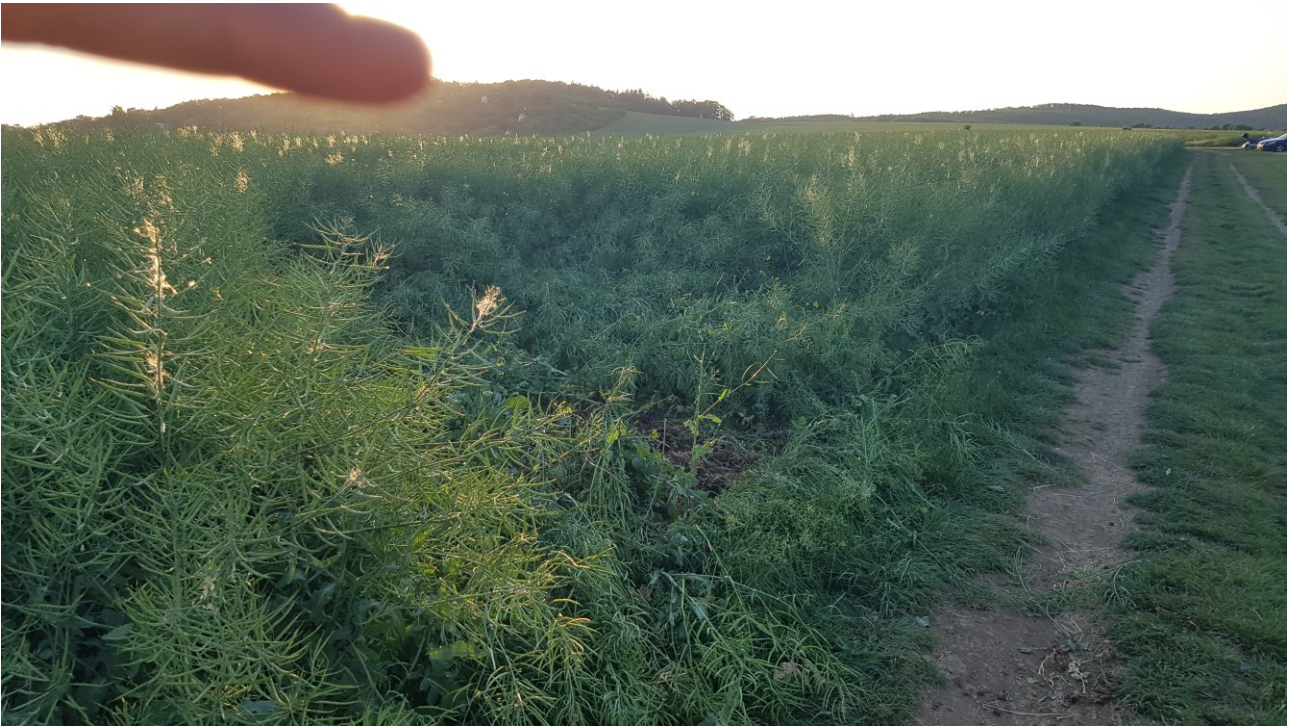
- měl platné osvědčení letové způsobilosti,
- měl platné zákonné pojištění,
- poškození ocasních ploch vzniklo po prosednutí kluzáku z malé výšky do pole s řepkou ve snaze pilota přeletět tuto překážku s nedostatečnou rychlostí letu.

Obr. 4 - Místo prosednutí kluzáku do řepky

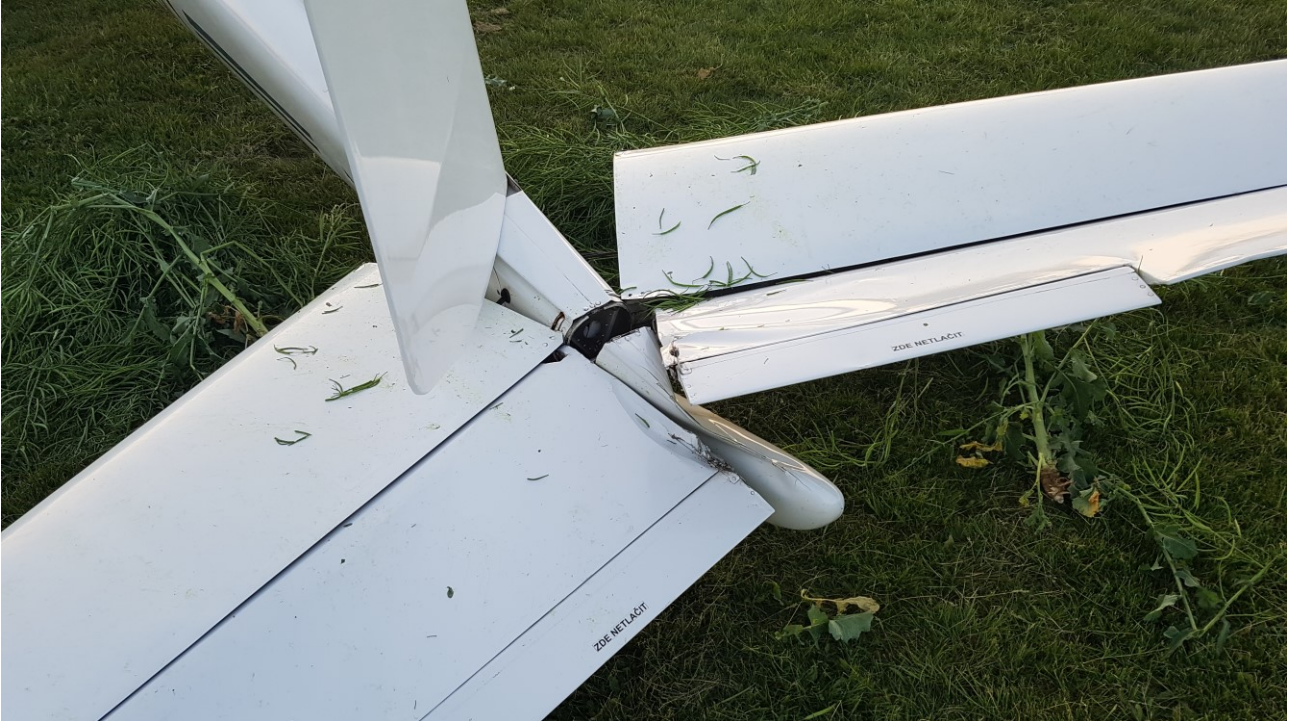
Zachycením ocasních ploch porostem došlo k odlomení předních závěsů VOP a ohnutí obou polovin VOP o cca. 30° směrem dozadu. Po kontaktu pravé poloviny křídla o vzrostlý porost se kluzák otočil o 180° a došlo k poškození přepážky v koncové části trupu. Celkové poškození kluzáku bylo malého rozsahu.

- deformace vnějšího potahu,
- deformace a trhlina potahu v místě závěsů,
- vytržený přední závěs,
- deformace a trhlina kořenového žebra,
- utržený vnitřní závěs výškového kormidla,
- deformace zadního závěsného kování,
- prasklé koncové žebro, včetně vnějšího závěsu výškového kormidla,
- deformace a trhliny koncového oblouku.

- deformace vnějšího potahu,
- deformace a trhlina potahu v místě předního závěsu,
- vytržený přední závěs,
- deformace a trhlina kořenového žebra,
- deformace vnitřního závěsu výškového kormidla,
- deformace zadního závěsného kování,
- deformace koncového žebra, včetně vnějšího závěsu výškového kormidla,
- deformace koncového oblouku.

- poškozený plátěný potah,
- deformace a trhlina kořenového žebra č. 1,
- deformace a trhlina koncového závěsu a žebra,
- mírná deformace zadního zavětrání,
- mírná deformace odtokové hrany,
- deformace vyvažovací plošky.

- poškozený plátěný potah,
- deformace a trhlina kořenového žebra č. 1,
- trhlina náběžného potahu u kořene,
- zlomená odtoková hrana.

- deformace a trhliny zadní odklopné části,
- deformace a trhliny zadní koncové části trupu,
- trhliny a deformace přední a zadní přepážky č. 15,
- deformace předlohy náhonu výškových kormidel.

Obr. 5 - Detail poškození ocasních ploch a zadní odklopné části trupu

Vadné díly kluzáku byly vyměněny za nové. Na letadle byla provedena celková prohlídka v rozsahu min. 500hodinové údržby pro zjištění dalších případných závad, které nelze zjistit bez celkové demontáže letadla v souladu s platným Manuálem údržby letadla. V rámci opravy bylo také nutno provést kontrolní nivelaci letadla, kontrolní vážení a zálet po provedené opravě.
