CZ-19-0499

ZÁVĚREČNÁ ZPRÁVA

**o odborném zjišťování příčin letecké nehody
SOCATA M.S. 893 A
poznávací značky D-EMJI
na ploše SLZ Zlín – Štípa
dne 27. 6. 2019**

Praha
září 2019

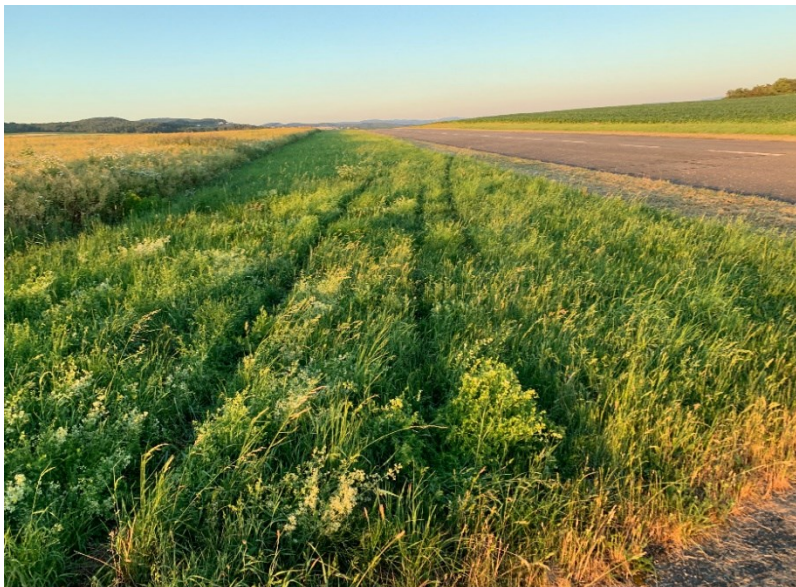
Podle stop, které zanechala kola podvozku na travnatém porostu a dřecích stop na povrchu komunikace letoun z místa dosednutí na RWY 27 vyjel šikmo vpravo do travnatého pásu cca 50 m před prahem RWY 09. Začátek výrazné stopy kola předového podvozku byl posunutý. Mezi stopou kola předového podvozku a stopami kol pravého a levého hlavního podvozku byla rozdílná vzdálenost, viz obrázek č. 1.

Obrázek č. 1 Stopy kol podvozku při dojezdu letounu.

Z průběhu stop způsobených v trávě podvozkovými koly lze usuzovat dojezd s bočením nebo změnu polohy levého kola hlavního podvozku vůči ose letounu z důvodů, které nebylo možné jednoznačně určit na základě dostupných informací. Je pravděpodobné, že to mohl být i důsledek tvrdého dosednutí.

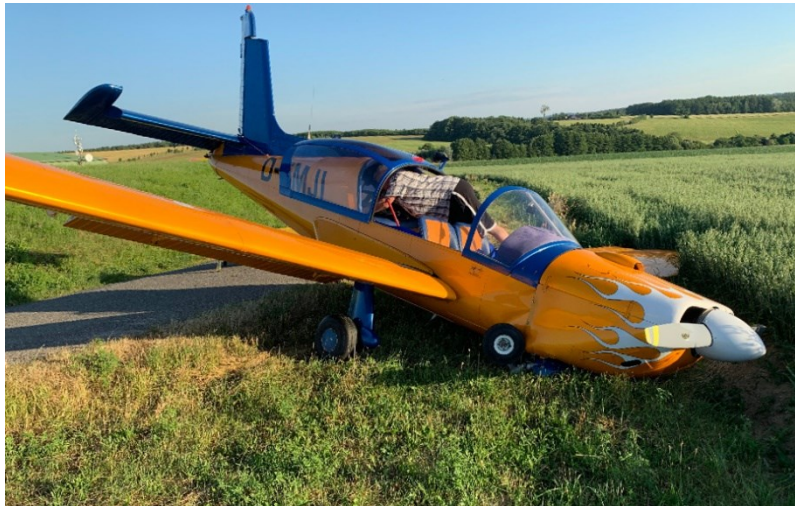
vzdálenosti cca 60 m od prahu RWY 09 a cca 27 m vpravo od osy RWY, viz. obrázek č. 2.

Z úředního záznamu Policie ČR vyplynulo, že na letounu byly poškozeny přední část trupu, oba listy vrtule, levá polovina křídla, zlomená levá přistávací klapka, vylomený předový podvozek a vylomená levá noha hlavního podvozku. Škoda na místě letecké nehody nevznikla.

Obrázek č. 2 Konečná poloha letounu po zastavení.

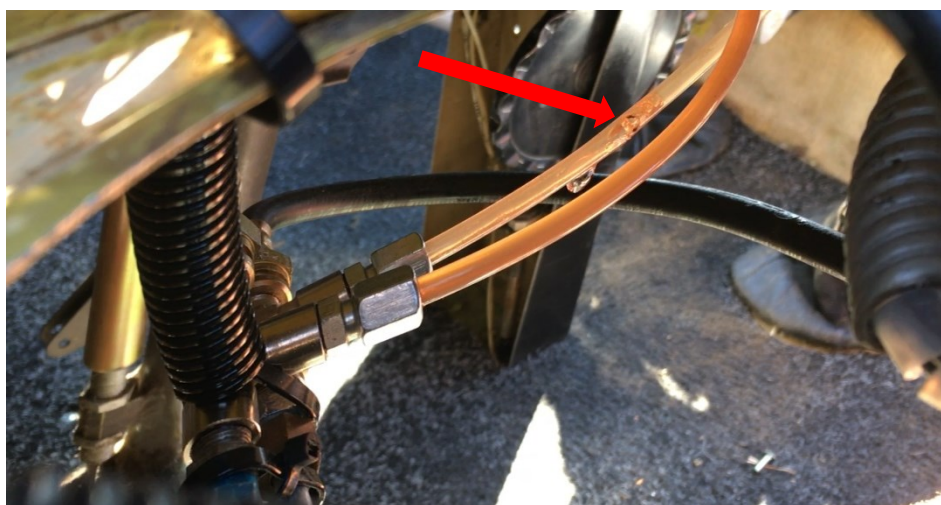
Pilot ve svém písemném vysvětlení k události uvedl, že po sešlápnutí brzdových pedálů se ozvalo „křupnutí“, zaznamenal kolaps pravého brzdového pedálu a neúčinné brzdění. Pilot pak při následné prohlídce letounu na místě letecké nehody zjistil únik hydraulické kapaliny trhlinou na hadici brzdového systému. Tento únik zaznamenal na video, viz obrázek č. 3.

Obrázek č. 3 Trhlina v hadici brzdového systému.

Následně, na základě nálezů prasklé brzdové hadice a úniku brzdové kapaliny, se pilot letounu domníval, že tato porucha souvisela s neúčinnou brzdou pravého kola hlavního podvozku letounu.

- Při následné prohlídce pilot zjistil trhlinu v brzdové hadici a únik hydraulické kapaliny, nepodařilo se ale zjistit, zda tato trhlina vznikla jako následek provozního opotřebení nebo tvrdého přistání.

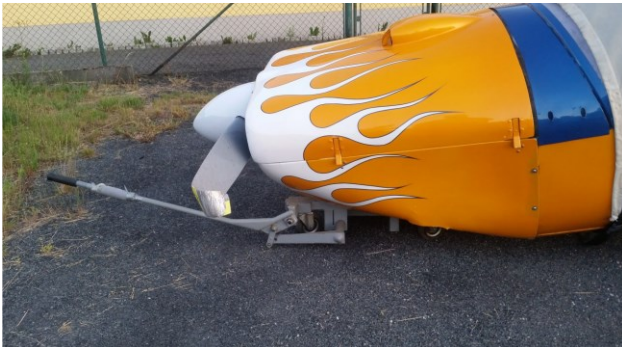
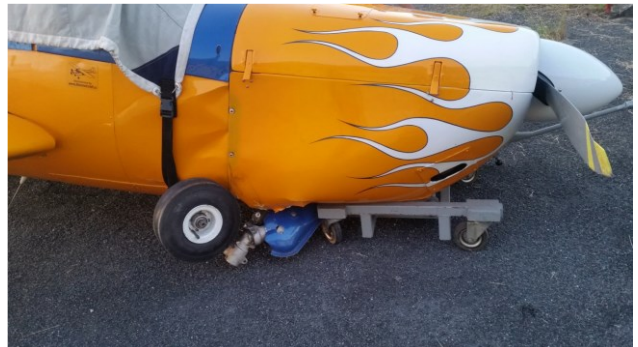
Poškození listů vrtule

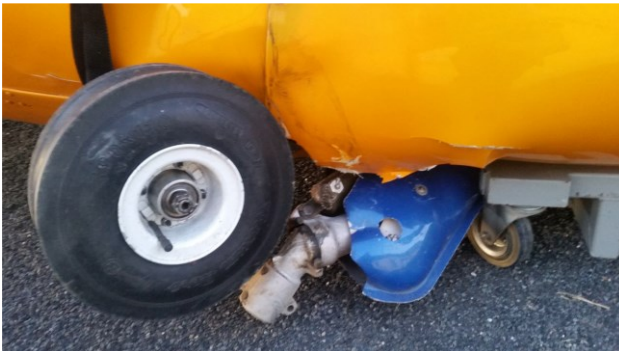
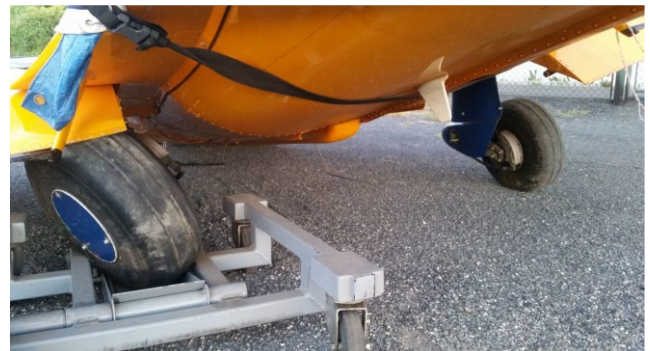
Vylomení předového podvozku a levé nohy hlavního podvozku

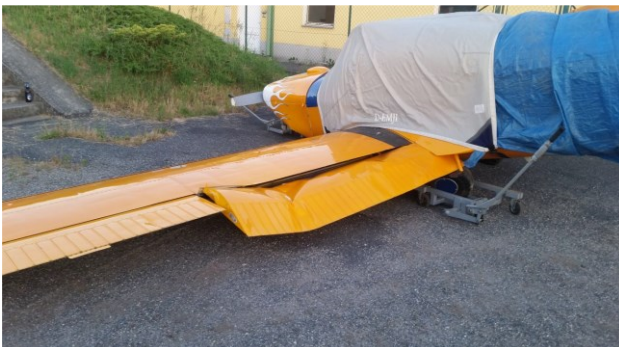
Deformace levé vztlakové klapky
