CZ-19-0283

ZÁVĚREČNÁ ZPRÁVA

**o odborném zjišťování příčin letecké nehody
letadla VIPER SD4, poznávací značky OM-M505,
dne 8. 5. 2019 na LKPO**

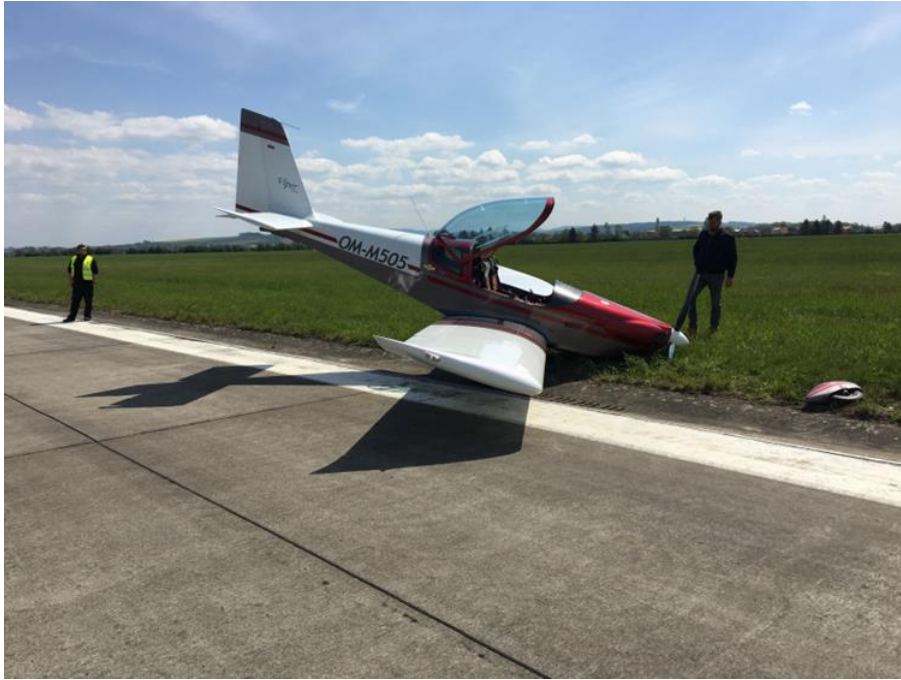
Místo letecké nehody bylo na RWY 24 letiště Přerov. Letoun dosedl na dráhu. Následné odskoky byly na a nad ní. Konečná fáze pohybu letadla byla na této dráze, na které byly patrné stopy po jeho pohybu s vybočením doleva až do místa zastavení.

Obr. 2 - Konečná poloha letadla po letecké nehodě

Poškození přední podvozkové nohy, aerodynamického krytu, kolečka včetně pneumatiky přední podvozkové nohy a poškození všech tří listů vrtule.

Poškozená přední podvozková noha, aerodynamický kryt kola, kolo na přední podvozkové noze a pneumatika, poškozené hlavní podvozkové nohy, vrtule, hřídel reduktoru. Provedena kontrola motoru u dodavatele motoru.
