## Rozbor bezpečnosti za 3. čtvrtletí 2019

## Vybrané ukazatele – 3. čtvrtletí 2019

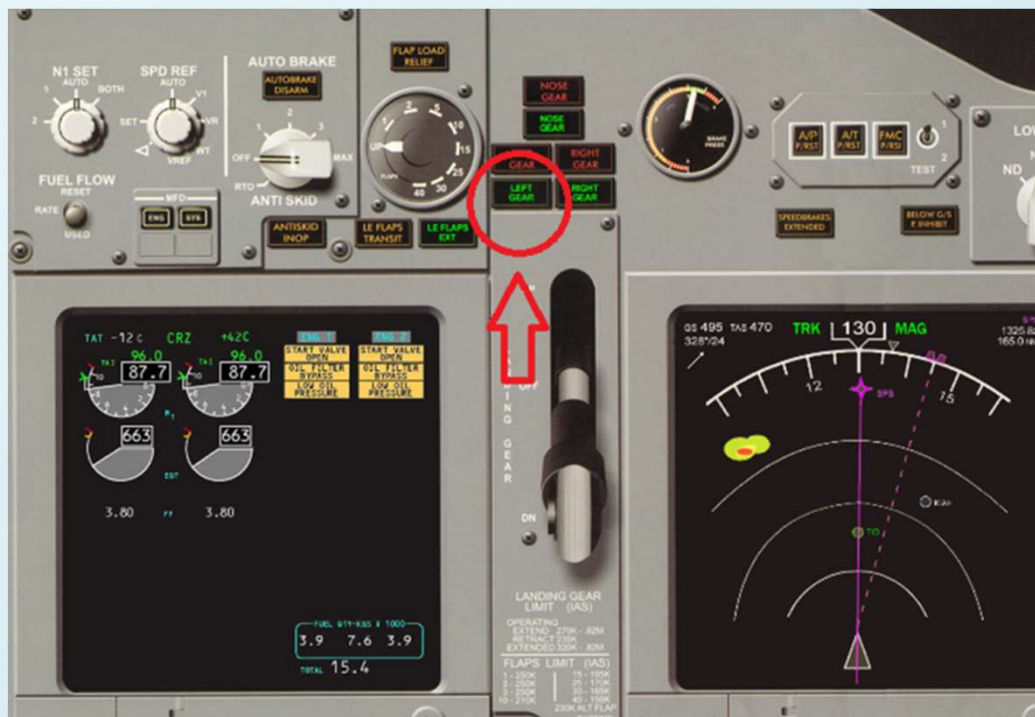
- ➔ Příčinou nesprávné signalizace polohy podvozku bylo seřízení koncové polohy páky ovládání podvozku neodpovídající skutečné poloze podvozku.
- ➔ Po odstranění závady byl letoun uvolněn do provozu.
- ➔ Další pokus o odlet byl již úspěšný a letoun dle plánu bezpečně doletěl do Zakyntosu.

Ovládání a signalizace polohy podvozku Boeing 737-800

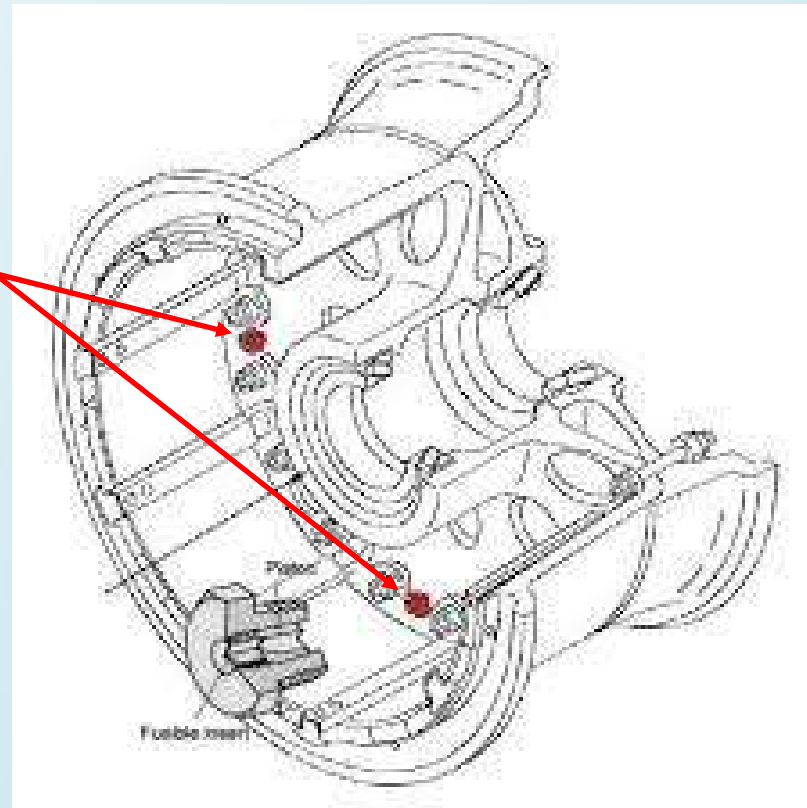
- ➔ Záznam monitorovaných dat motoru byl zaslán výrobci, který po vyhodnocení potvrdil, že nedošlo k překročení žádných limitů.
- ➔ Byla vyměněna kola i brzdy hlavního podvozku, provedena úspěšná motorová zkouška a letoun byl uvolněn do provozu.

Tepelné bezpečnostní pojistky  
pneumatik hlavního podvozku.

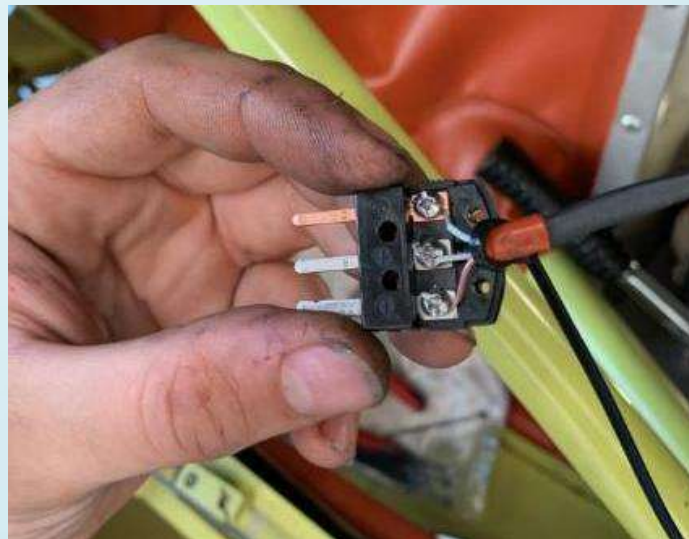
- ➔ Oprávněná organizace pro údržbu provedla vyhledání a odstranění závady. Příčinou byl vadný konektor u čidla teploty zadního ložiska spodní hnací řemenice. Tato závada je popsána v „Technical Tips“ pro vrtulník ENS 480 jako častá.
- ➔ Po provedené výměně vadného konektoru a doplnění oleje v obou ložiscích spodní hnací řemenice byl vrtulník uvolněn do provozu.

Vadný konektor čidla teploty

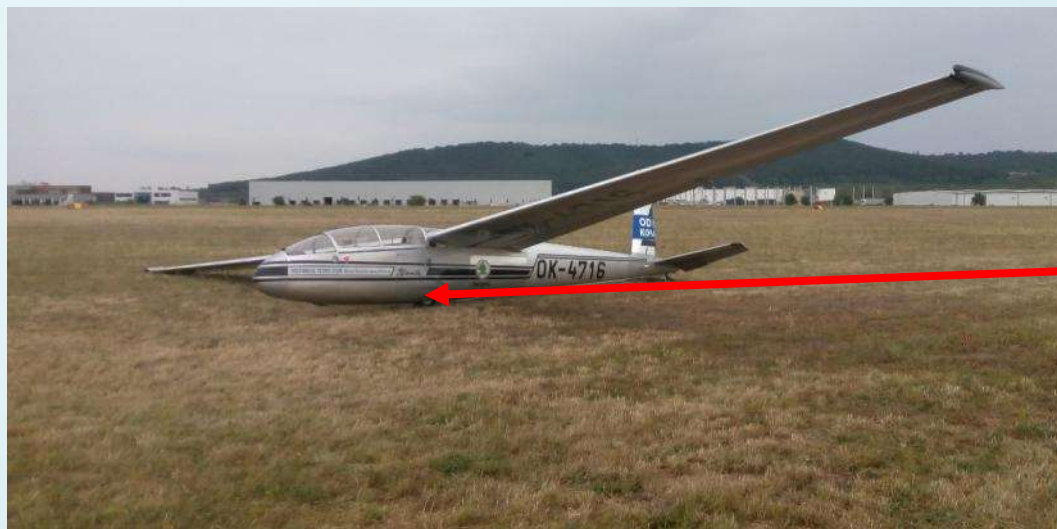
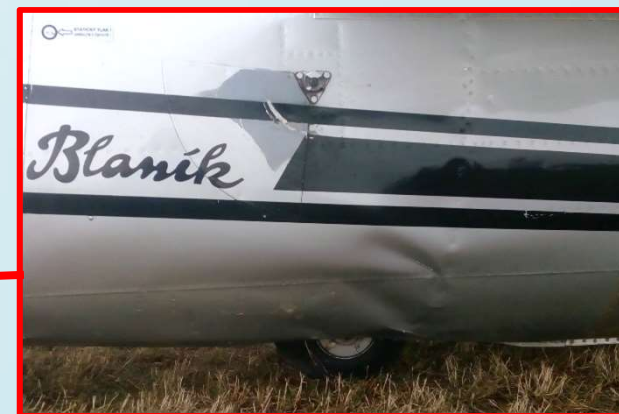
- ➔ Je pravděpodobné, že k prosednutí a velmi tvrdému přistání došlo, protože kluzák nezískal potřebnou rychlost nebo došlo ke kolísání směru nebo rychlosti přízemního větru.
- ➔ V důsledku nárazu na zem došlo k poškození kluzáku.
- ➔ Posádka nebyla zraněna.
- ➔ Příčinou letecké nehody bylo nezvládnutí manévru k přistání kluzáku po přerušení tahu navijáku.

Místo letecké nehody a poškození kluzáku.

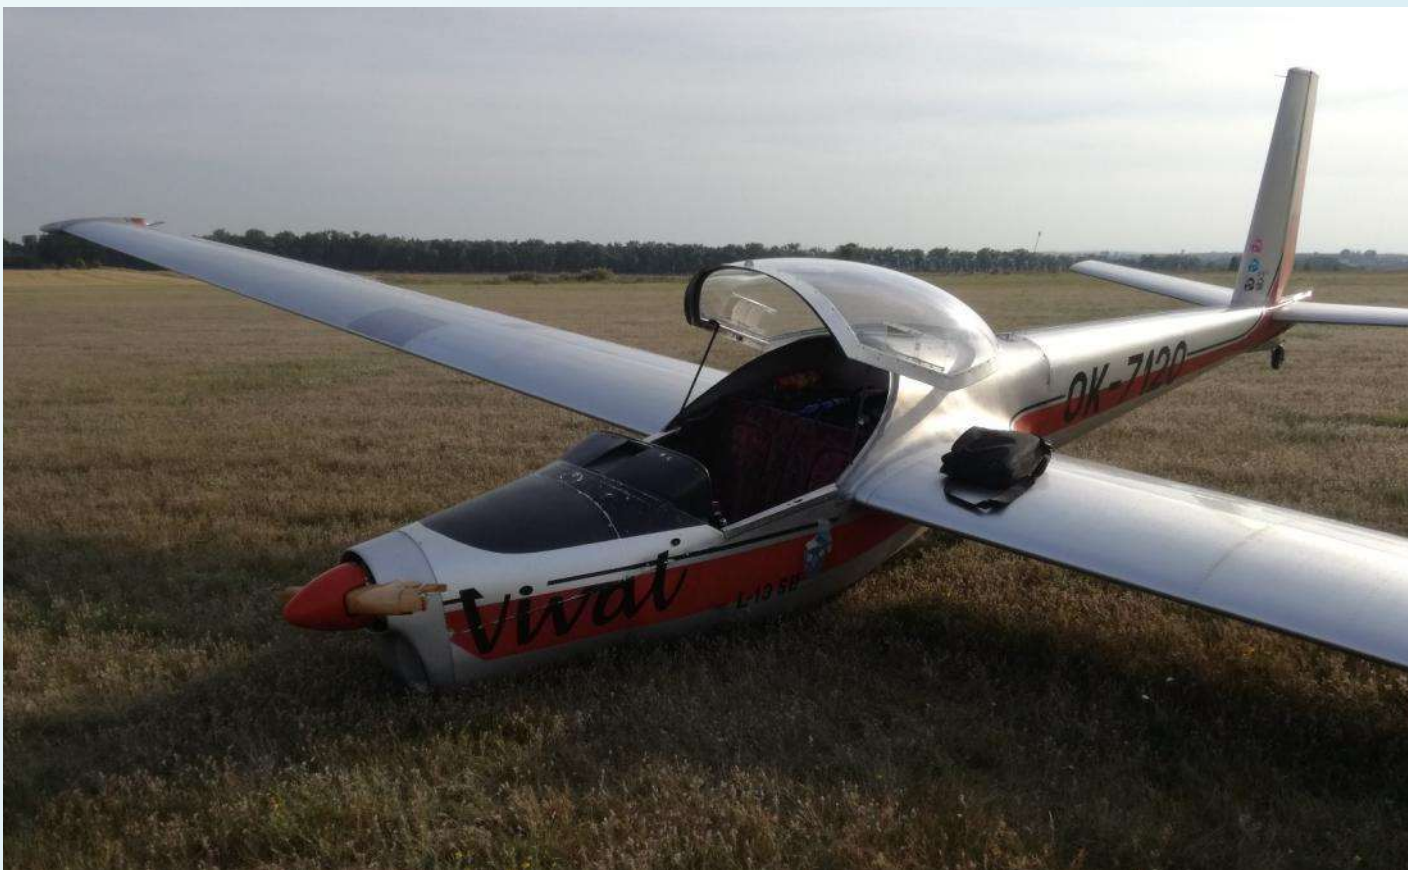
- ➔ V průběhu přistání motorového kluzáku L-13 SE na RWY 15 LKKY, cca 30 metrů po dosednutí, došlo k samovolnému zasunutí podvozku.
- ➔ Po samovolném zasunutí podvozku došlo k lehkému poškození spodní části potahu trupu kluzáku a kontaktu vrtule s terénem.
- ➔ Vrtule byla kontaktem s terénem zničena. Motor byl následně prověřen oprávněnou organizací.
- ➔ Událost je dosud v šetření.

L-13 SE po přistání se samovolným zasunutím podvozku

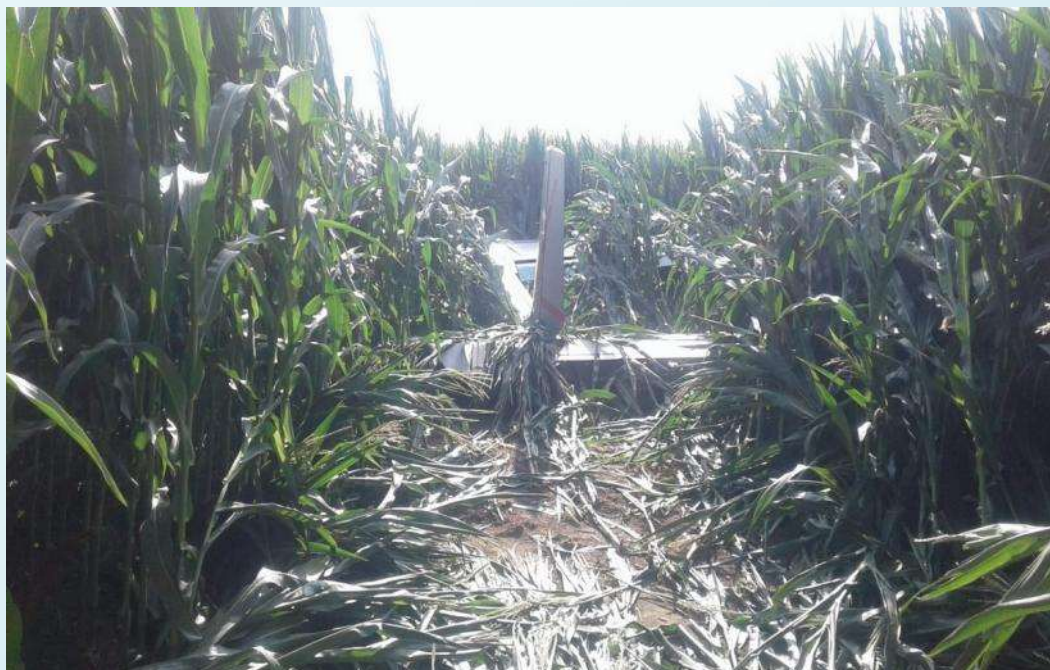
- ➔ Přistáním do vzrostlé kukuřice vzniklo na kluzáku poškození velkého rozsahu.
- ➔ Pilotka vyvázla bez zranění.

Poškozený kluzák na místě letecké nehody.

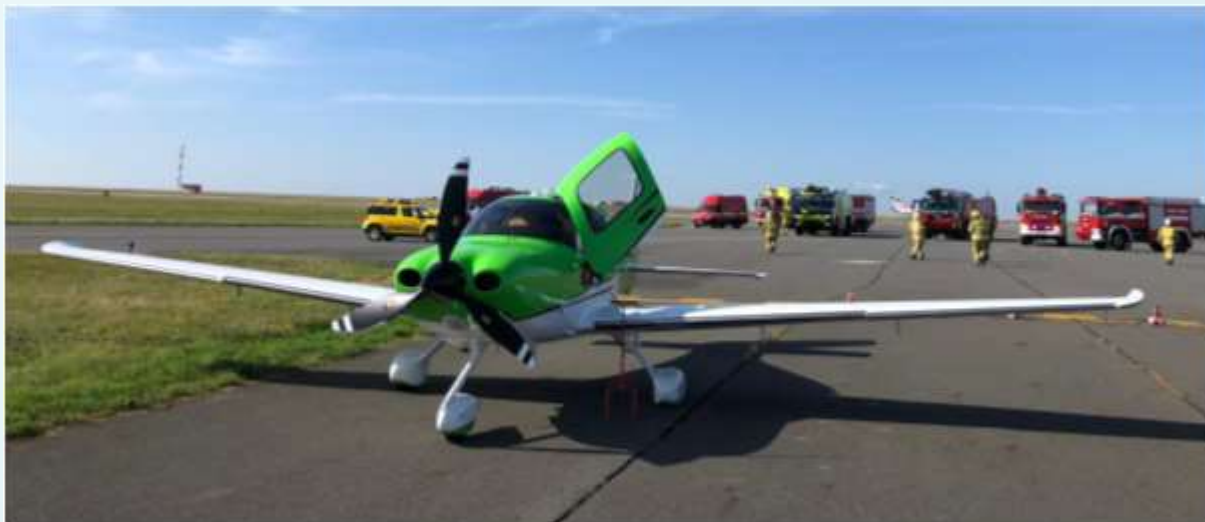
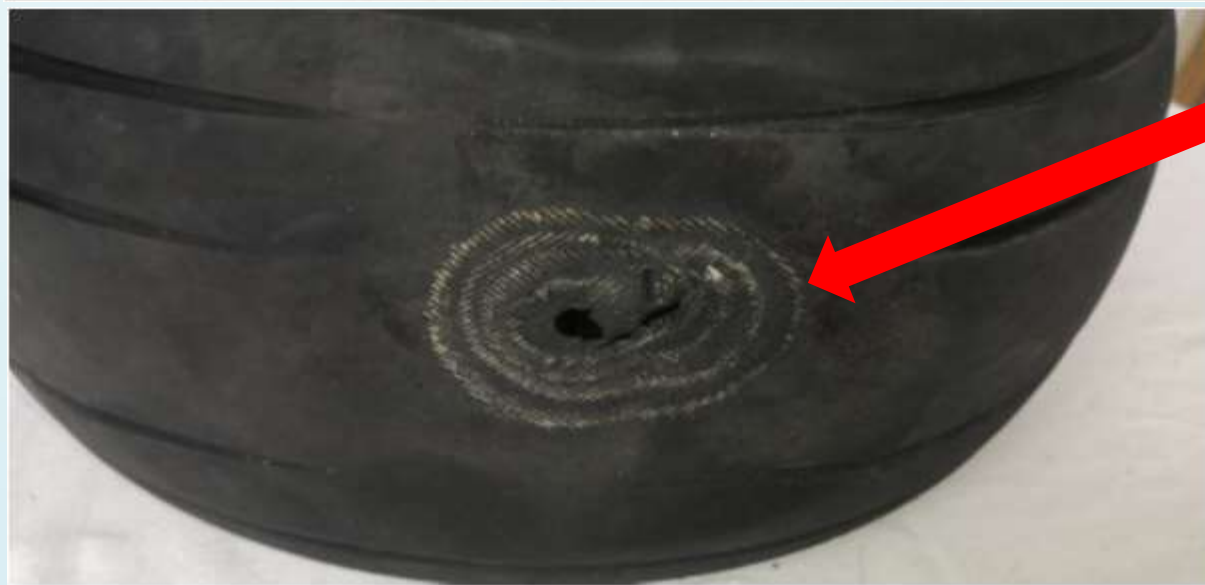
- ➔ Pilot letounu po přistání na RWY 30 oznámil ATC závadu na podvozku. Při uvolňování dráhy na TWY R oznámil, že není schopen dalšího pohybu.
- ➔ Na LKPR vyhlášen signál Letecká nehoda. Po koordinaci s velitelem zásahu nebyl přerušen provoz na RWY 24. Letadlo bylo ručně odtlačeno na uzavřenou část RWY 22.
- ➔ Událost byla konzultována s oprávněnou organizací údržby (AMO). Po prohlídce pneumatiky bylo zjištěno, že poškození nevzniklo průnikem cizího předmětu, ale prodřením 5 pláten pneumatiky ve smyku.
- ➔ K zablokování levého kola brzdou muselo dojít buď ze strany pilota nebo zablokováním levé brzdy samotné.
- ➔ Podle AMO se zablokování brzdy jevilo jako nepravděpodobné.

Poškození  
pneumatiky

2) Ostatní piloti byli obeznámeni s událostí, upozorněni na použití brzd, doporučenou prevenci a řešení situace.

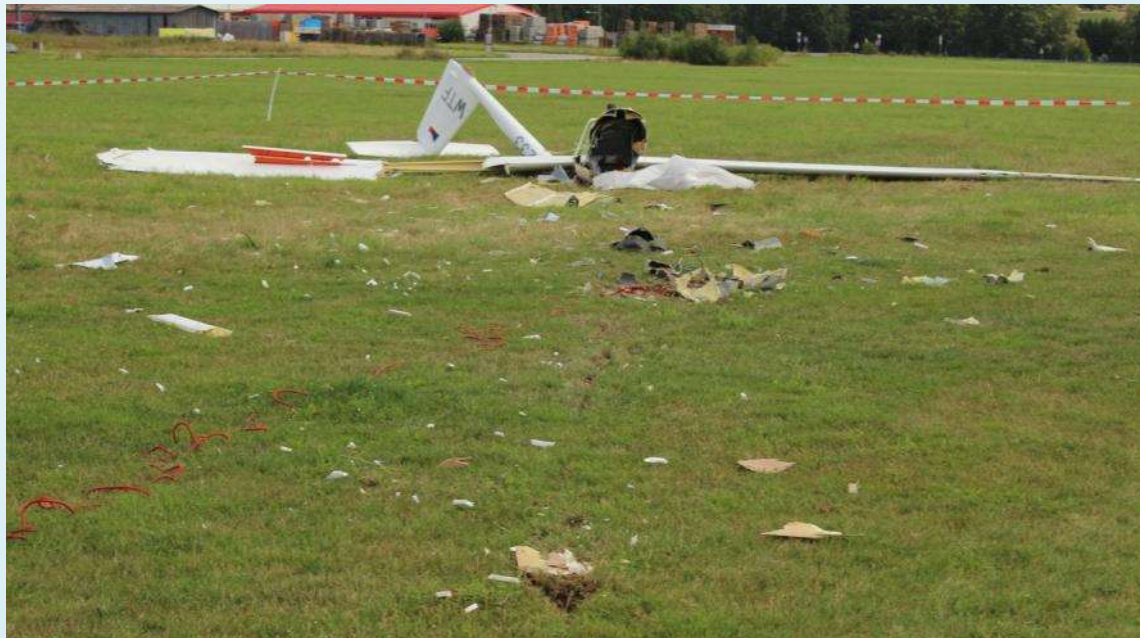
- ➔ Pravděpodobnou příčinou letecké nehody byla postupná ztráta rychlosti letadel v aerovleku, kdy kluzák po vynuceném odepnutí vlečného UL letounu padl po křídle do levé strmé spirály, ve které narazil do země. Kluzák se otočil do leva a ve strmé levé spirále narazil koncem levé poloviny křídla a přídí do země.

Trosky kluzáku ASW 19B na místě letecké nehody.

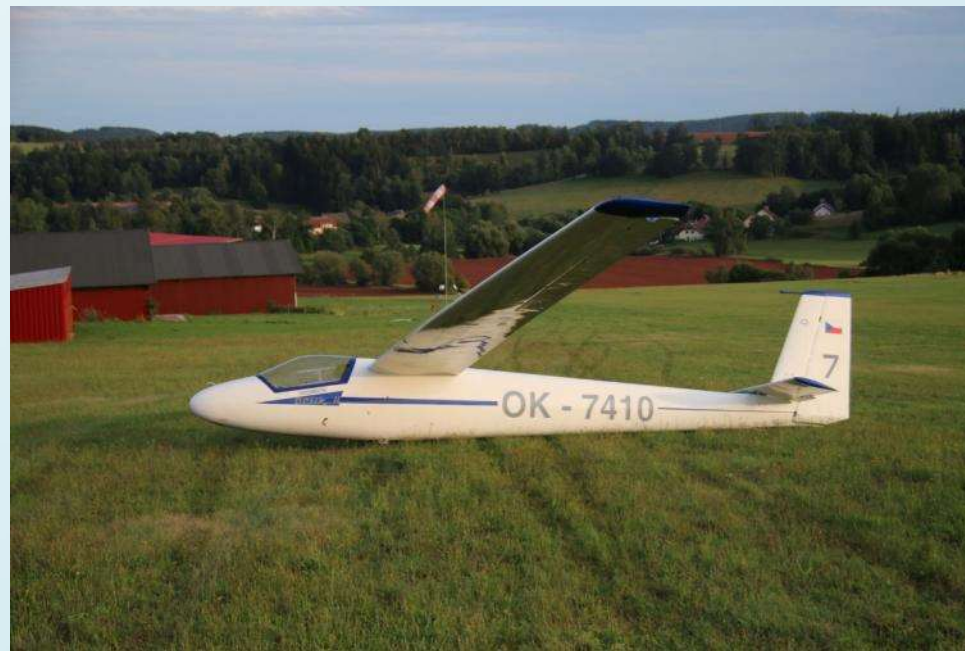
Kluzák VT-116 po kolizi s VT-16, po přistání na ploše SLZ Trutnov.

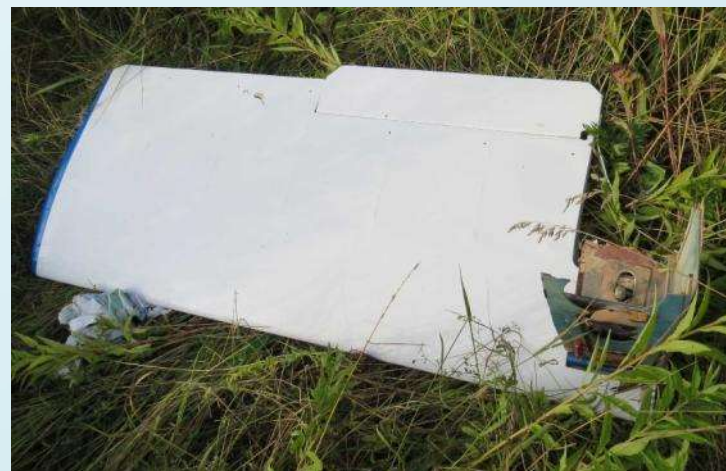
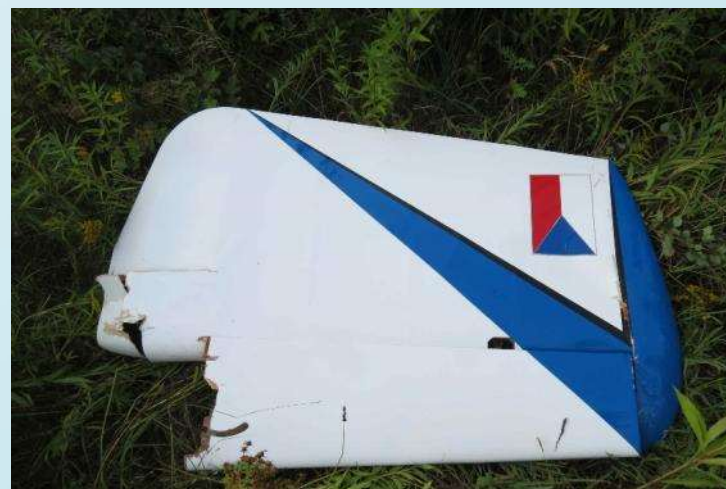
Trosky kluzáku VT-16 na místě letecké nehody.

Trosky kluzáku VT-16 nalezené mimo místo letecké nehody.

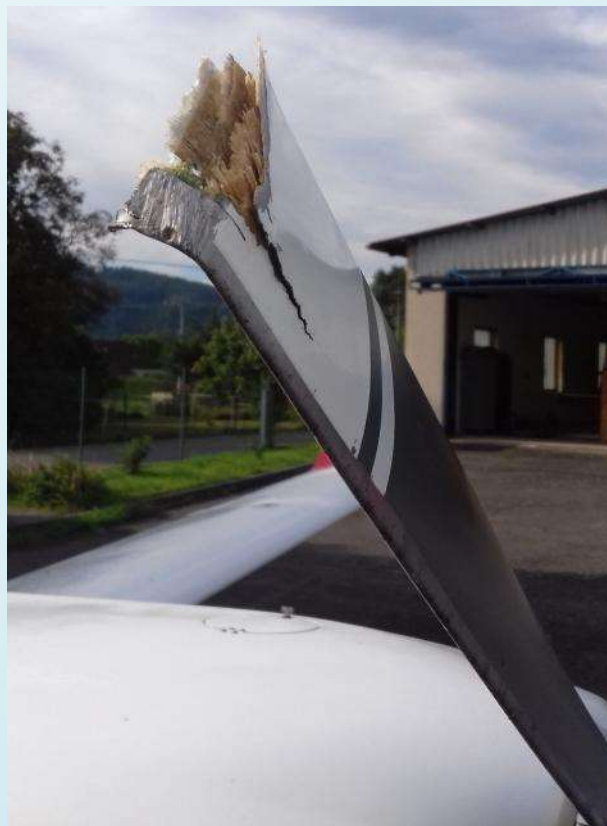
- ➔ Při přistávacím manévru došlo v bodě podrovnání ke srážce letounu s ptákem (poštolkou).
- ➔ Pilot pravděpodobně podvědomě při srážce s ptákem prudce potlačil, aby se vyhnul srážce.
- ➔ Přední podvozek propužil tak, že letoun zachytil vrtulí o zem, což si pilot neuvědomil.
- ➔ Po odskočení letounu pilot přidal plyn, zopakoval okruh a následně bezpečně přistál.
- ➔ Při prohlídce letounu po přistání bylo zjištěno poškození vrtule po nárazu o zem a skvrna na předním skle po srážce s ptákem.

Poškození listu vrtule

- ➔ Z důvodu, že motor po události dále běžel, byla nutná kontrola, zda nedošlo k jeho vážnému poškození. Vrtule byla odeslána na výměnu listů. Na draku letounu byly provedeny práce po „Hard landing“.

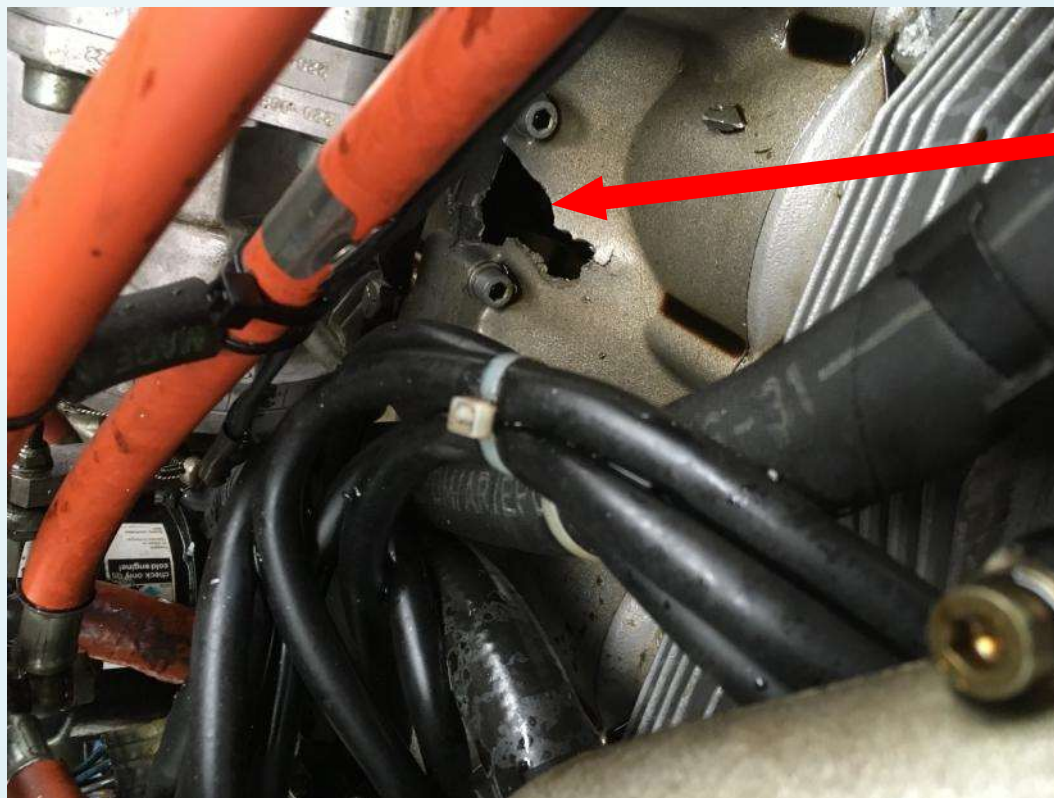
- ➔ Během výcvikového letu došlo při letu po okruhu k poklesu výkonu a vibracím na pravém motoru. Následně začal motor silně kouřit, vibrace se zvětšily a po dalších 15 s došlo k vysazení pravého motoru.
- ➔ Při přistání na LKPM nedošlo ke zranění posádky.
- ➔ Při prvotní vizuální kontrole motoru bylo zjištěno proražení bloku motoru ojnicí válce č. 2.
- ➔ Tímto poškozením došlo k zastavení motoru za letu a k masivnímu úniku oleje do motorového prostoru.
- ➔ Vzhledem k nízkému náletu motoru byl motor odeslán do servisní organizace k rozebrání a zjištění příčiny poškození.

Proražení bloku motoru  
ojnicí válce č. 2.

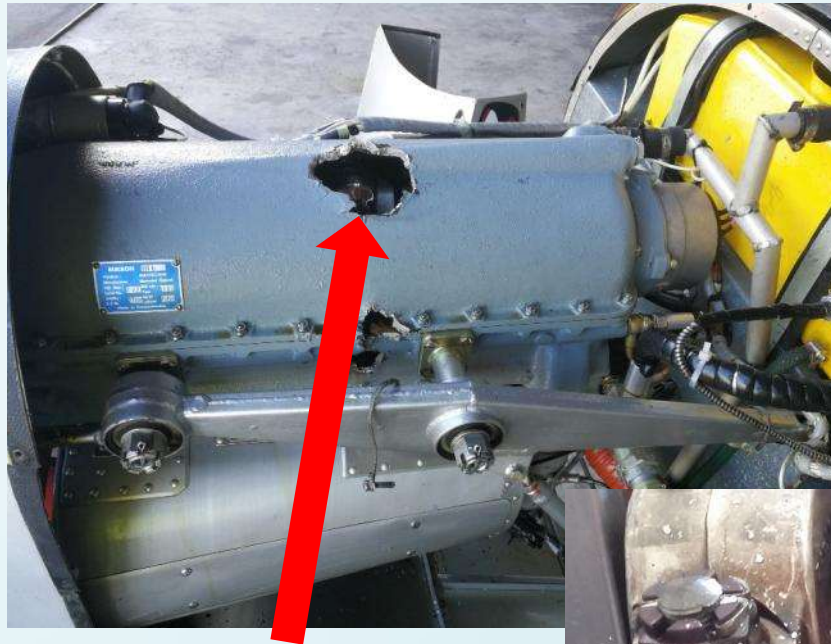
- ➔ Při letu z LKVY, cca 3 minuty po vzletu z RWY 20, se ozvala rána v motorovém prostoru, motor ztratil výkon a měl hlučný a nepravidelný chod.
- ➔ Pilot provedl zatáčku o 180° a bezpečně přistál zpět na RWY 02 LKVY bez poškození kluzáku.
- ➔ Motor byl odeslán do servisní organizace k rozebrání a zjištění příčiny poškození.
- ➔ Při rozebírce motoru byla zjištěna prasklá ojnice u 3. válce a zapečené stírací kroužky na všech válcích.
- ➔ Událost je předmětem dalšího šetření.

Proražení motoru  
ojnicí válce č. 3.

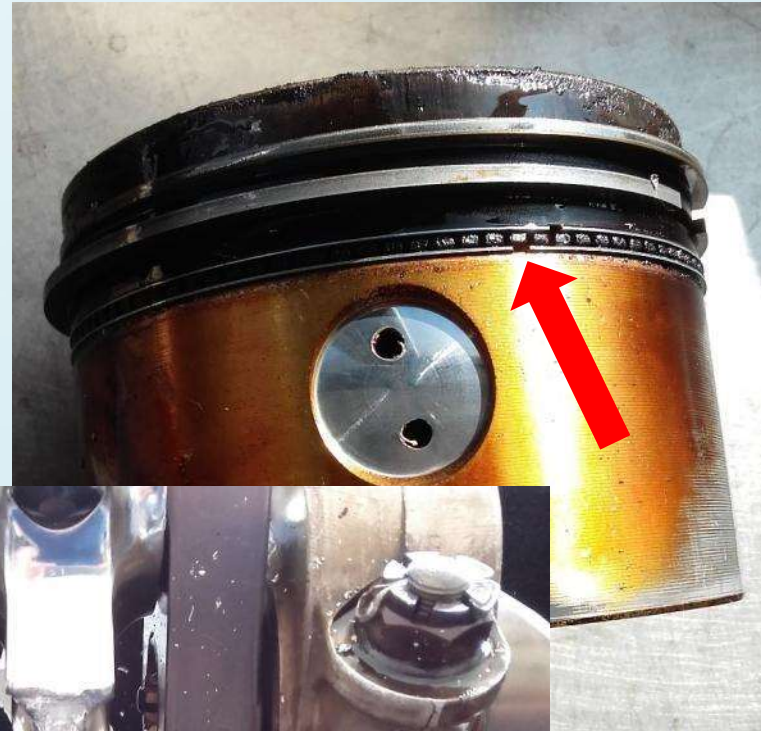
Prasklá ojnice  
válce č. 3.

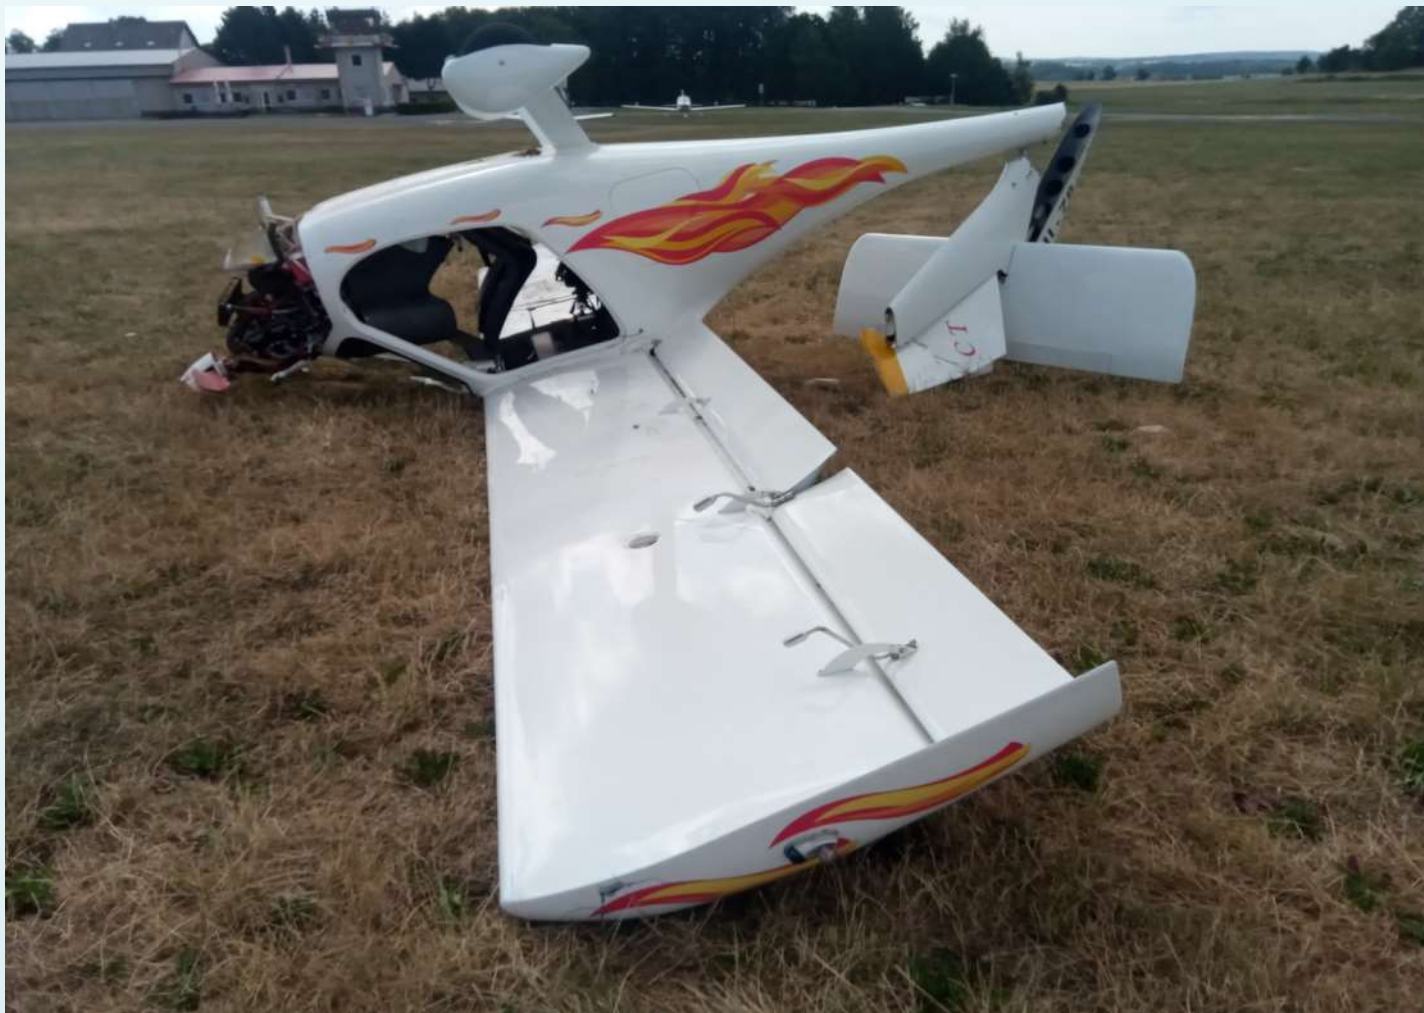
- ➔ Pilot se rozhodl provést pojíždění s UL letounem bez dveří a krytů motoru.
- ➔ Vítr váł z 280° rychlostí 2 m/sec a dohlednost byla nad 10 km.
- ➔ Pojíždění provedl dvakrát malou rychlostí vedle RWY 25L.
- ➔ Poté se rozhodl provést pojíždění zvýšenou rychlostí po RWY 25L.
- ➔ Po ujetí cca 130 m od prahu RWY 25L došlo při zvýšené rychlosti pojíždění k nadzvednutí kola předového podvozku a UL letoun se naklonil na pravou stranu.
- ➔ Při poklesnutí přídě UL letounu došlo k jeho převrácení na záda.
- ➔ Převrácením na záda byl UL letoun značně poškozen.
- ➔ Pilot byl lehce zraněn.

Poškozený UL letoun CT

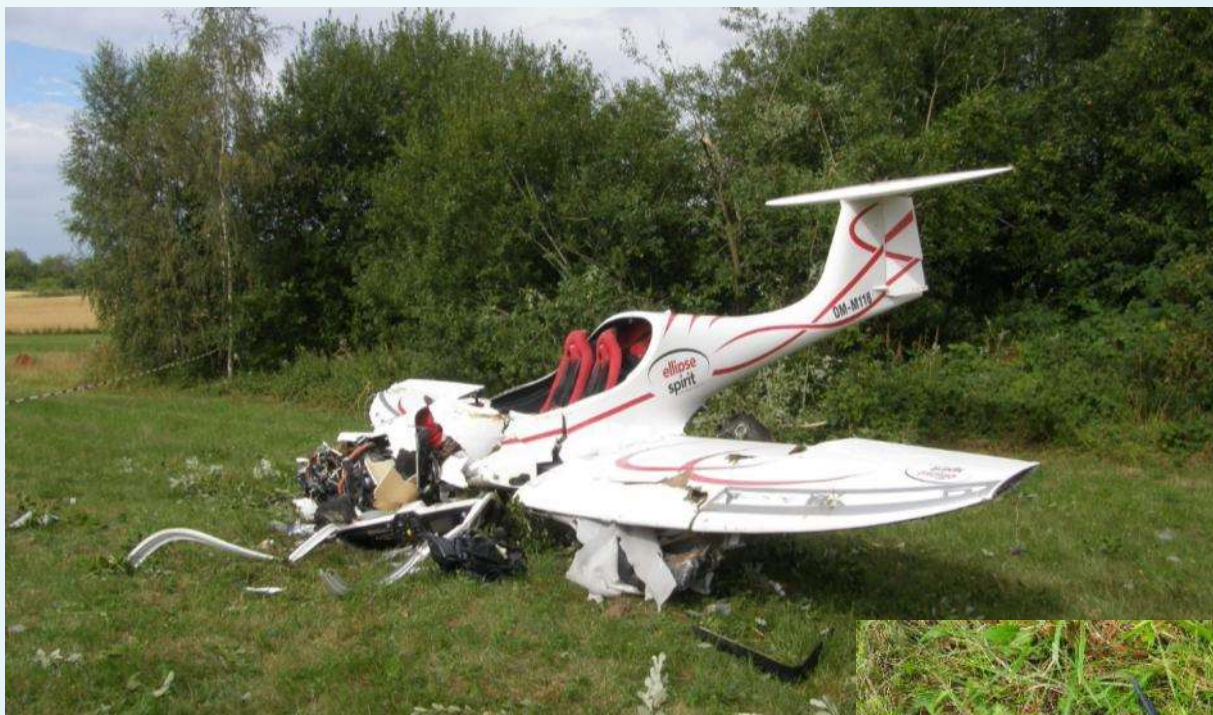
- ➔ K samovolnému otevření krytu kabiny došlo poté, co se během vzletu otevřely zámky kabiny.
- ➔ Ultralehký letoun byl první prototyp. Konstrukčně bylo zavření kabiny řešeno tak, že po uzavření kabiny nebyly žádné z uzavíracích a pojistných prvků krytu kabiny fixovány proti samovolnému otevření.
- ➔ Ultralehký letoun nebyl předepsaným způsobem označen, přestože byl vybaven pyrotechnickým záchranným padákovým systémem, který nebyl aktivován.
- ➔ Systém byl značně poškozen, proto musel být přivolán pyrotechnik PČR k likvidaci systému.

Havarovaný letoun  
po převrácení  
do normální polohy.

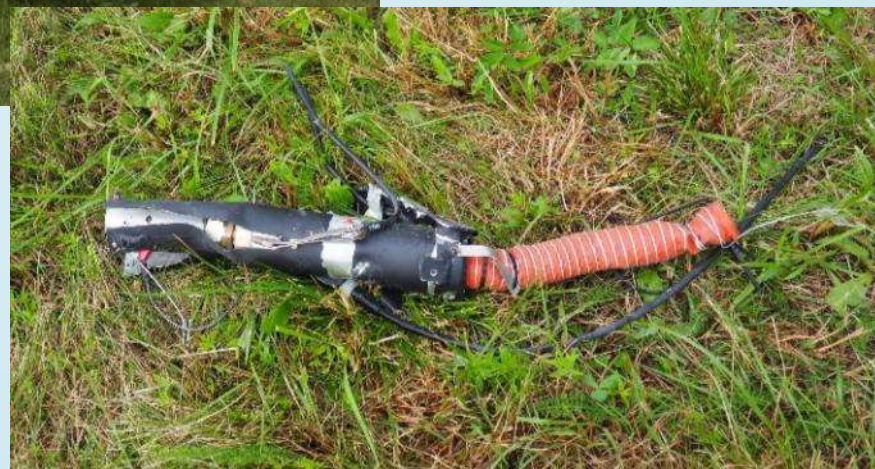
Poškozená raketa pyrotechnického  
systému po deaktivaci a demontáži.

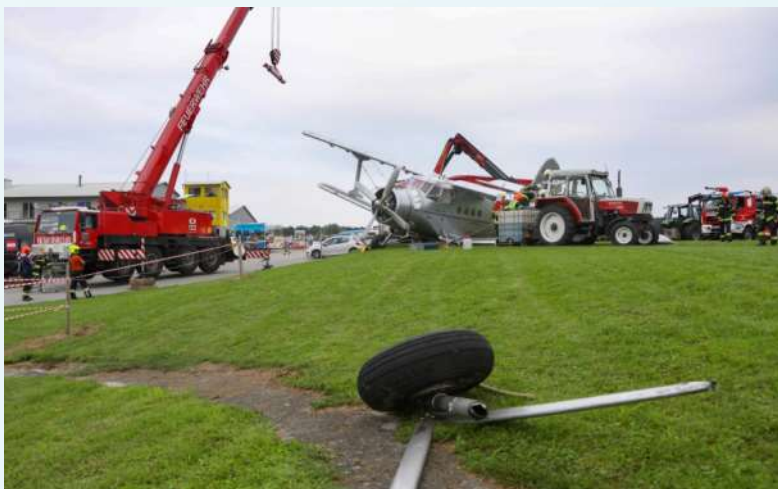
Nezdařené přistání AN-2  
OK-TIR na LOLU  
(Rakousko).

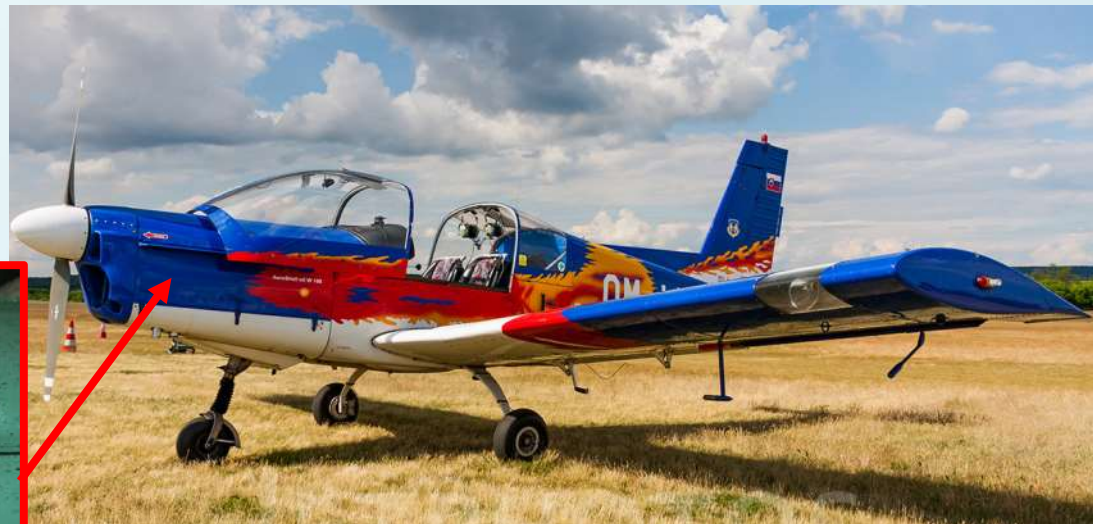
Porucha motoru M 337 AK - ulomení ojnice na pátém pístu.
