CZ-19-0567

ZÁVĚREČNÁ ZPRÁVA

**o odborném zjišťování příčin letecké nehody
letadla SPEED ASTIR II B, poznávací značky OK-2905,
dne 11. 7. 2019 cca 450 m východně letiště Dvůr Králové**

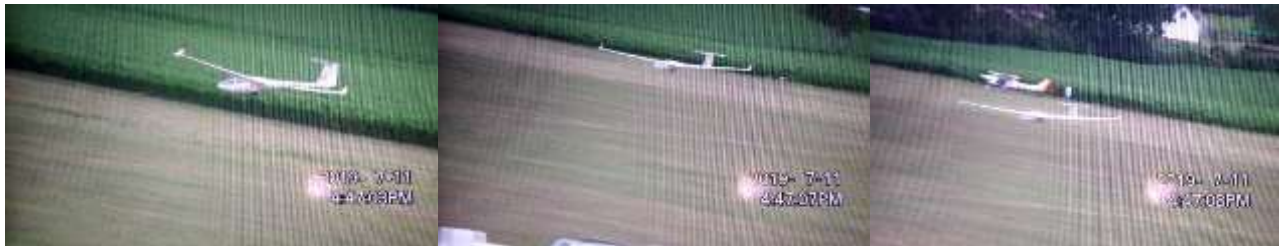
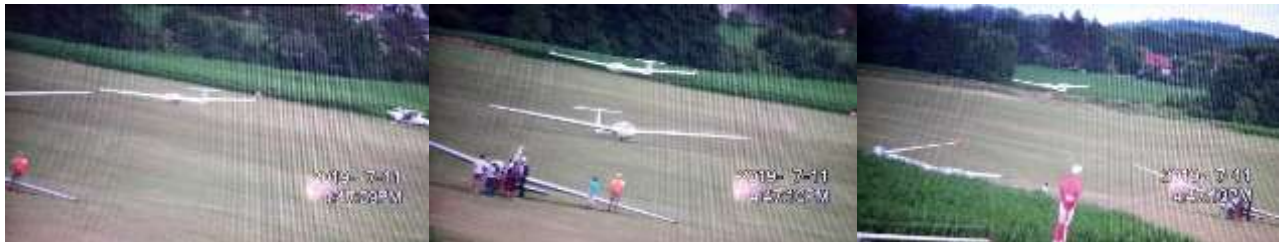
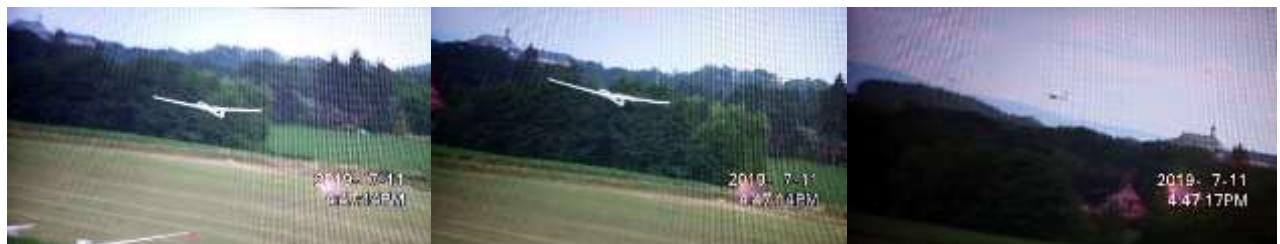
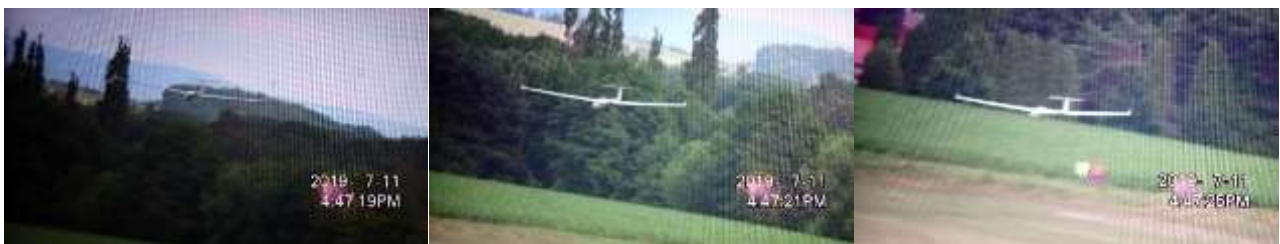
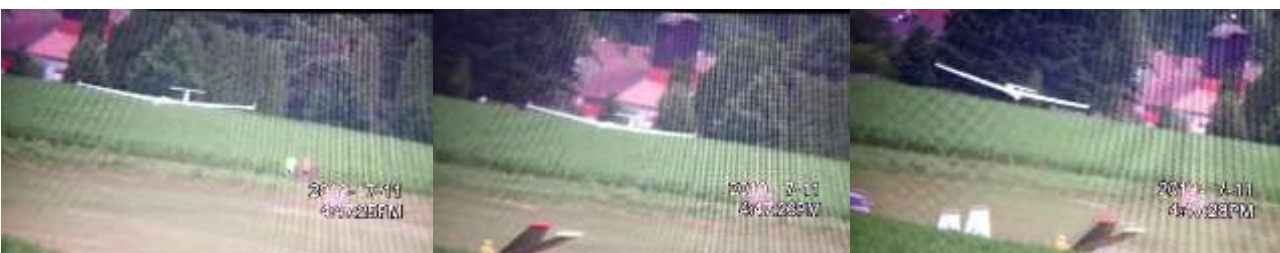
Obr. 3 - Sekvence 15 snímků kamerového záznamu

Kluzák prolétl nad RWY 28 ve výšce 30–50 m. Na celém videozáznamu má kluzák vysunutý podvozek a vzdušné brzdy zasunuté. Polohu klapek nelze přesně identifikovat. Nad THR RWY 10 zahájil stoupaní do výšky 70 m s odklonem doleva o 20°. Následovala pravá sestupná zatáčka směrem k RWY 10, ke které směřoval pod kurzem větším než 100°. Do kurzu RWY 10 pilot kluzák dorovnával mírným levým náklonem. Průlet kluzáku nad THR RWY 10 byl ve výšce 5 m. Dále kluzák prolétl více než nad polovinou délky RWY 10, 550 m, na velké rychlosti s vertikálními amplitudami. Při prvním kontaktu se zemí se kluzák odrazil. Po odrazu prolétl vzdálenost 30 m. Po druhém odskoku, ve vzdálenosti 250 m před koncem RWY 10, kluzák pokračoval v letu ve výšce 3 m nad zemí nad RWY 10. Před koncem této dráhy převedl pilot kluzák do stoupaní do výšky 30 m. Následně sklesal nad polem se vzrostlou kukuřicí do výšky 3 m. Po proletění dalších cca 150 m nad tímto polem začal v mírném pravém náklonu stoupat. V tomto režimu letu kluzák narazil vnější části pravé poloviny křídla do stromu v cca 2/3 jeho výšky. Výsledkem působení sil vzniklých při tomto nárazu byl kluzák stočen do pravé zatáčky s náklonem 70° do směru o 180° opačného směru letu před nárazem do stromu. Následně kluzák přešel do levého náklonu 60–70° se sklonem blízkému kolmému a v této poloze dopadl na zem. První dotyk kluzáku se zemí byl koncem jeho levé poloviny křídla.

Pozn. 3: Vyšší rychlost v průběhu přiblížení na přistání byla odborně odhadnuta na základě posouzení vzdálenosti letu nad RWY 10, vertikální trajektorie letu kluzáku nad dráhou, při odskocích a energie kluzáku vykonat let po druhém odskoku do nárazu do stromu.

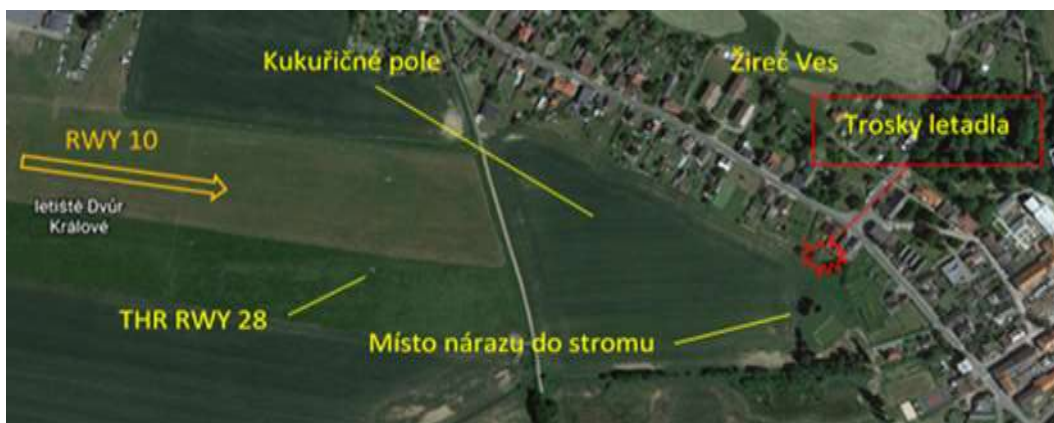
Obr. 8 - Schéma prostoru LN

Místo LN bylo E THR RWY 28 na LKDK. Kluzák po odskocích na RWY 10 přeletěl kukuřičné pole. Ve vzdálenosti cca 460 m od THR RWY 28 narazil pravou polovinou křídla ve výšce cca 9 m do větví borovice vysoké cca 15 m. Ze stop na zemi lze vyvodit, že kluzák dopadl na zem v levém náklonu. Při něm došlo k odlomení koncové části levé poloviny křídla v délce cca 160 cm a wingletu v délce cca 57 cm. Následně dopadl na přední spodní část trupu, podvozek a stočil se do konečné polohy přídi směrem na sever. Trup kluzáku byl celistvý. Obě poloviny křídla, kromě zmíněných odlomených částí, byly celistvé. Překryt kabiny a drobné trosky kluzáku byly rozptýleny do vzdálenosti 5 m od trupu, resp. křídla letadla. Povrch levé poloviny křídla byl popraskaný, na pravé polovině křídla byly stopy po nárazu do stromu.

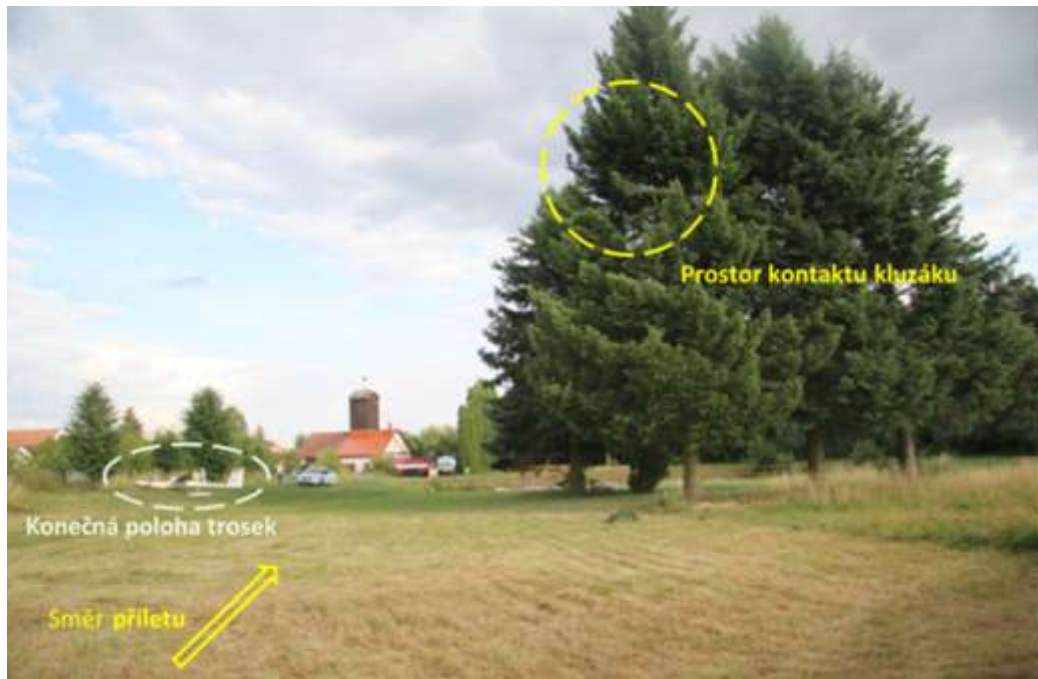
Obr. 9 - Situace na místě LN

Páka ovládání vzdušných brzd byla v poloze odjištěno, brzdy vysunuty cca 3 mm. Poloha vztlakových klapek 3°. Jejich ovládání a ovládání řízení byly funkční. Podvozek byl vysunut.
