CZ-18-0756

# ZÁVĚREČNÁ ZPRÁVA

**o odborném zjišťování příčin letecké nehody  
kluzáku L 13A BLANÍK  
poznávací značky OK-2728  
na louce mezi obcemi Mýto a Kařez  
ze dne 16. srpna 2018**

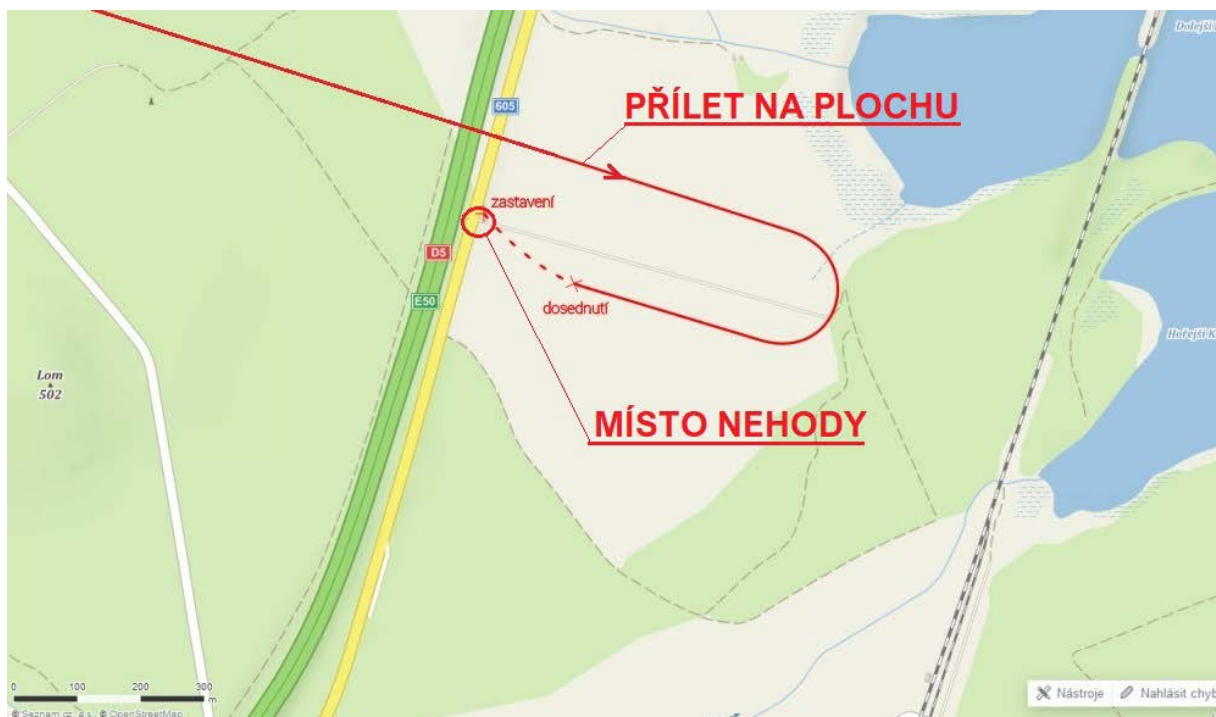
Místo nárazu kluzáku do překážky se nacházelo v prostoru výjezdu účelové komunikace na silnici 2. třídy číslo 605. Poškození kluzáku jsou detailně popsána v nálezovém listu vypracovaném opravárenskou organizací. Přesná poloha místa přistání kluzáku je uvedena v následující tabulce:

Obr. 2 - Místo letecké nehody kluzáku

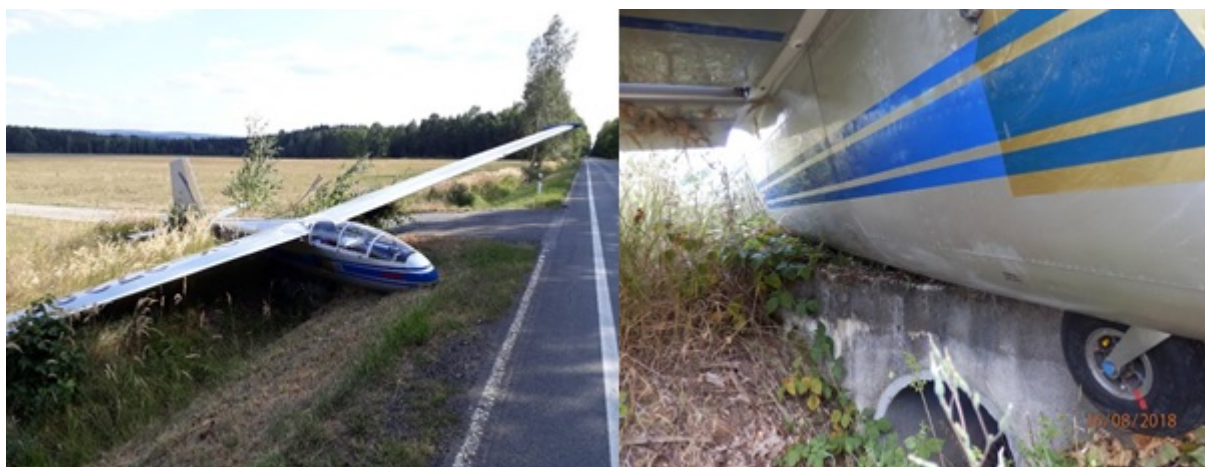
Obr. 3 - Pohled na kluzák na místě letecké nehody

Veškerá poškození kluzáku byla způsobena reakcí na náraz kluzáku do pevných překážek na zemi. Kluzák nemohl být uvolněn do dalšího provozu bez opravy u opravárenské organizace.

Příčinou letecké nehody byl nevhodně provedený přistávací manévr na vybranou plochu, kdy kluzák při výběhu narazil do překážek na jejím okraji.

V rámci obnovy letové způsobilosti bylo nutné provést na výše uvedeném letadle standardní opravu poškozených částí a výměnu poškozených konstrukčních prvků. Vzhledem k tomu, že bylo letadlo poškozeno i nárazem do země, bylo nutné provést také jeho celkovou kontrolu v souladu s platným manuálem údržby.
