ÚSTAV PRO ODBORNÉ ZJIŠŤOVÁNÍ
PŘÍČIN LETECKÝCH NEHOD
Beranových 130
199 01 PRAHA 99

CZ-18-0988

ZÁVĚREČNÁ ZPRÁVA

**o odborném zjišťování příčin letecké nehody
kluzáku Standard Cirrus, poznávací značky OK-1991
v katastru obce Lenešice, okresu Louny
dne 29. září 2018**

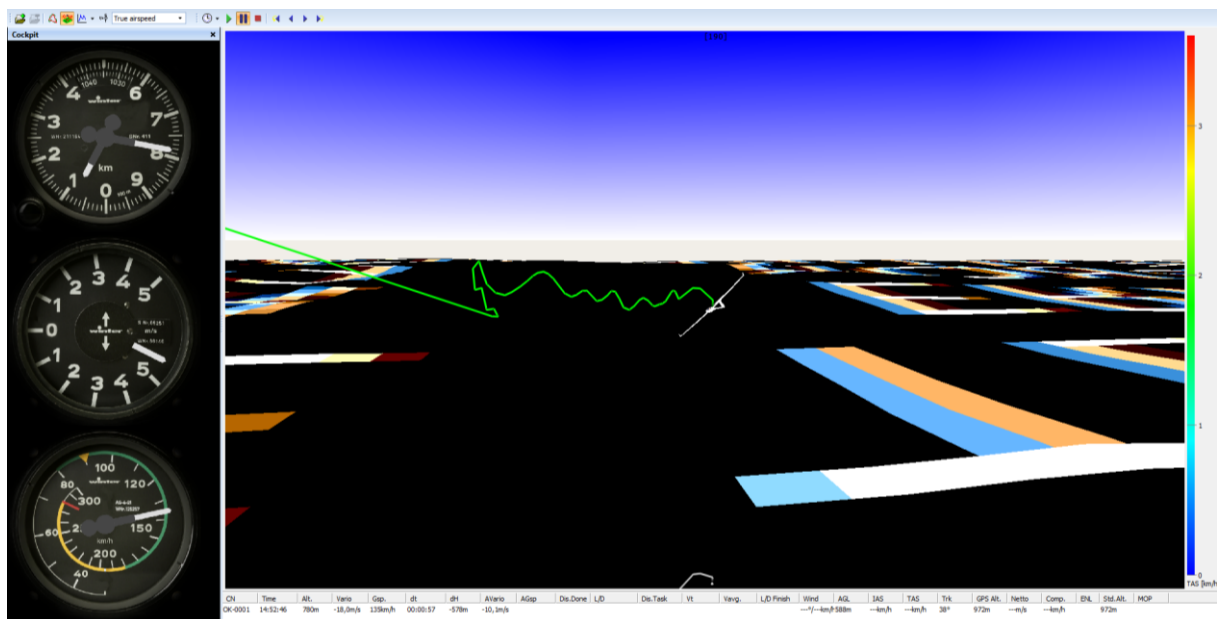
Obr. 2 – Zobrazení kritické fáze letu

Rozsah rychlostí se změnami výšek kritické fáze letu kluzáku dokumentuje záznam letu z OGN. V kritické fázi letu před přechodem kluzáku do vývrtky se rychlost kluzáku pohybovala v rozmezí od 58–145 km/h Gsp. Rozsah rychlostí GREEN arc z letové příručky kluzáku je 70–170 km/h IAS. Ze záznamu vyplynulo, že kluzák v čase 15:51:54 přešel z ustáleného přímočarého letu do série krátkých stoupání a klesání, po kterém následovala série zatáček. Nelze dokázat, zda si během "hadovitého letu" se změnami výšky a rychlosti nechtěl pilot vyzkoušet vlastnosti kluzáku. Nelze dokázat, zda nedošlo k neúmyslnému odaretování vyvážení v některé kritické fázi letu kluzáku. Pilot mohl zahlédnout havarovaný model letadla na poli a zaměřit tak svoji pozornost. Poloha havarovaného modelu letadla se nacházela v blízkosti trajektorie letu kluzáku, viz obr. 8. Pilot kluzáku prováděl zatáčky s velkým rozsahem rychlostí. S největší mírou pravděpodobnosti bylo provádění manévrů s vysokým rozsahem rychlostí z důvodu posunutí rozsahu použitelných úhlů náběhu VOP po povysunutí zajišťovacích čepů konzole VOP z bronzových pouzder.

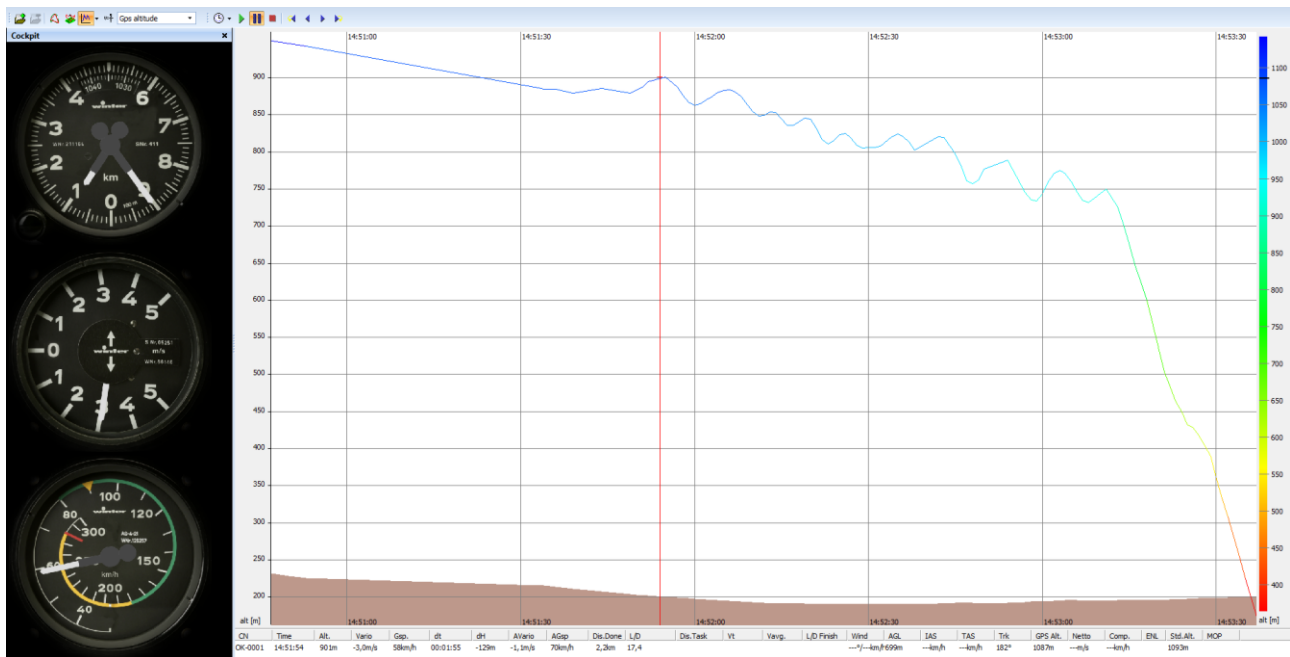
Obr. 3 – Grafické znázornění kritické fáze letu

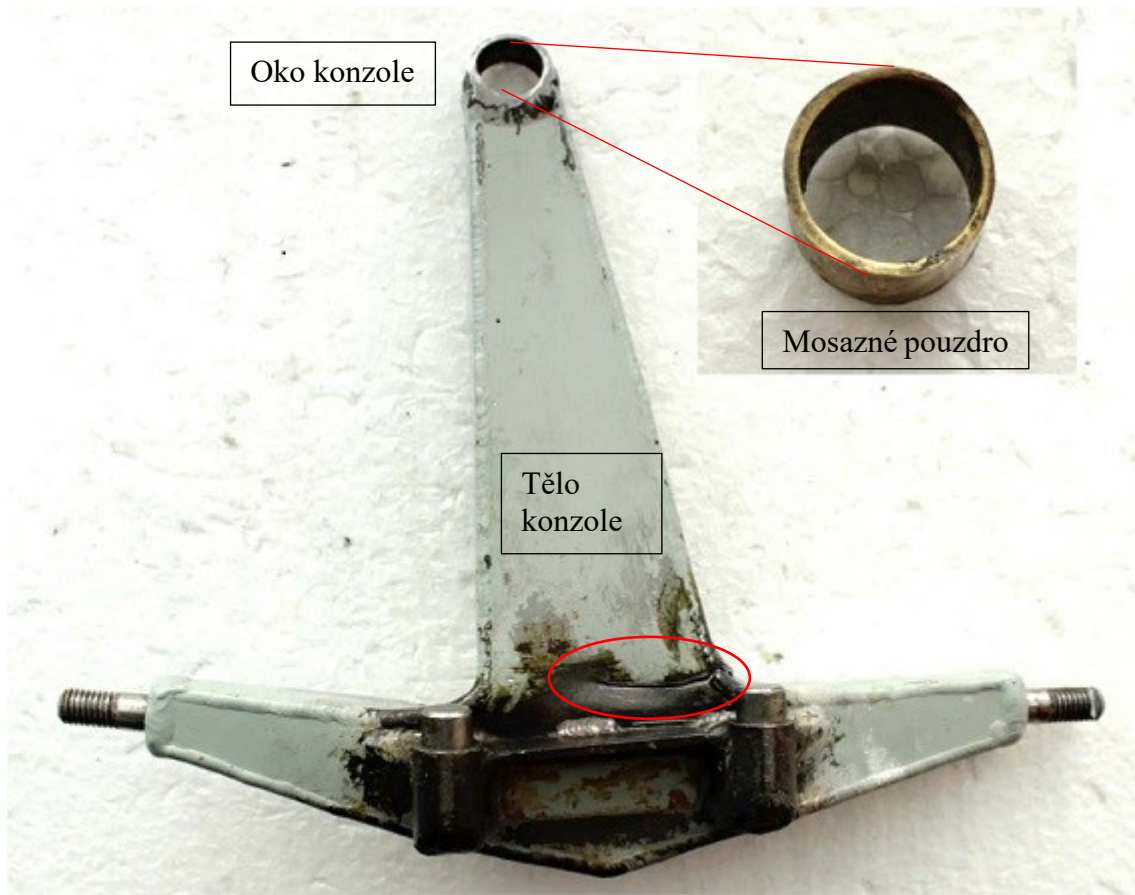
Předmětem protokolu bylo stanovení ovality oka a pouzdra konzoly kluzáku Cirrus Standard (OK-1991), která by v souvislosti s odborným šetřením letecké nehody CZ-18-0988 potvrdila či vyvrátila působení sil v okamžiku letecké nehody na obě součásti sestavené v jeden celek. Přehledový snímek dodaných dílů konzoly na Obr. 5.

Obr. 5 – Prasklé tělo konzole VOP (červená elipsa) způsobené namáháním při LN. Zvětšený detail mosazného pouzdra (vpravo nahoře) nalezeného mimo oka konzole

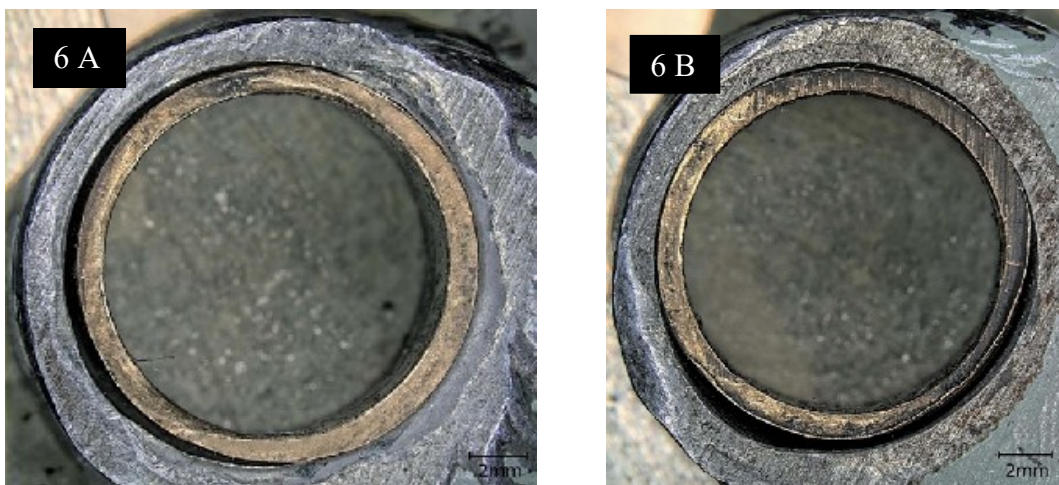
Snímky sestaveného oka a pouzdra konzoly kluzáku Cirrus Standard (OK-1991) jsou uvedeny na Obr. 6 A, B. Z obou pohledů jsou zřejmé rozměrové odchylky pouzdra (původně vlisovaného do oka) a oka konzoly.

Obr. 6 A, B – Detailní snímky levý (horní pohled) a pravý (dolní pohled) sestaveného oka a pouzdra konzoly kluzáku Cirrus Standard (OK-1991).

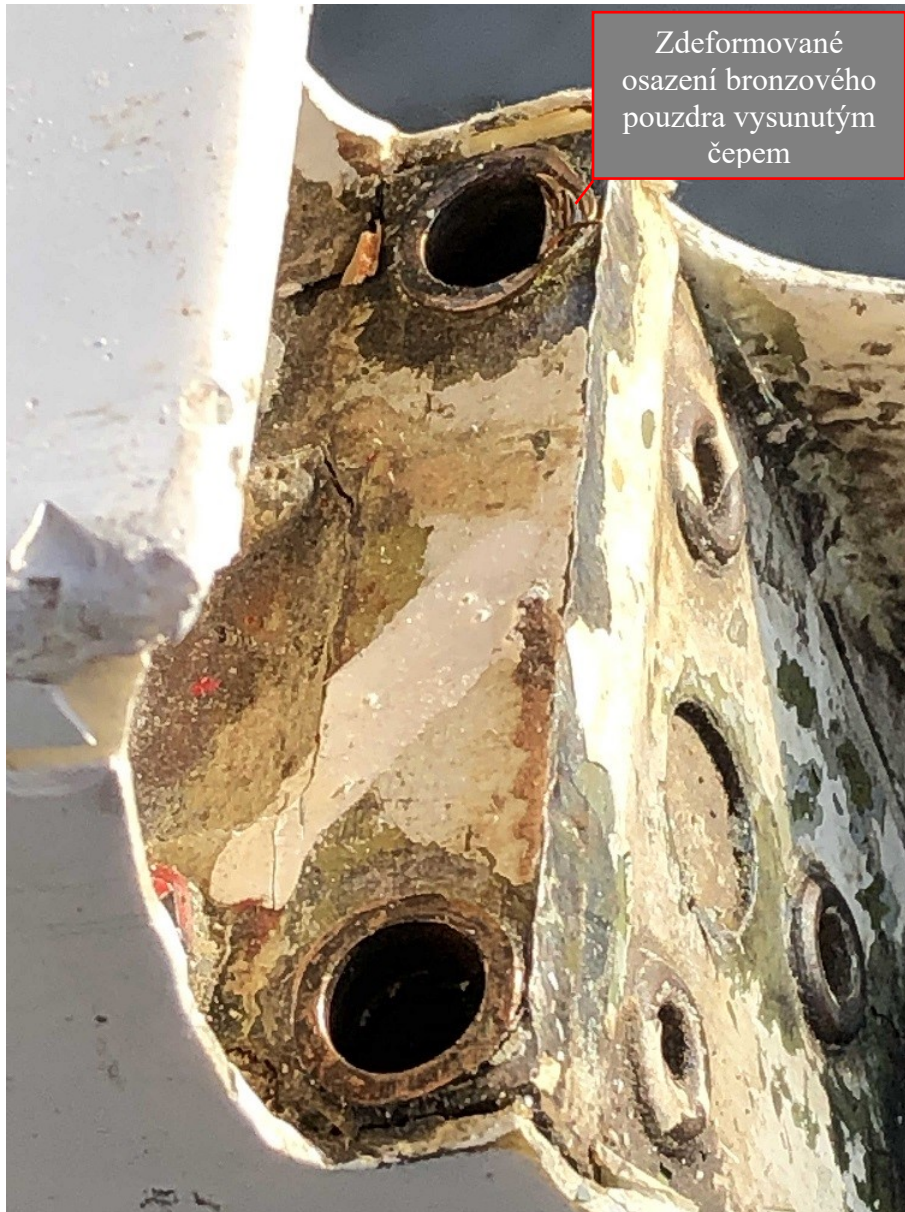
Před demontáží VOP bylo zjištěno, že došlo k povysunutí zajišťovacích ocelových čepů konzole z bronzových pouzder v uchycení kýlové plochy. Levý zajišťovací čep byl z bronzového pouzdra povysunut do takové míry, že se opíral o osazení bronzového pouzdra, viz obr. 9. Osazení bronzového pouzdra bylo pravděpodobně zdeformováno při dopadu kluzáku na zem setrvačnými silami. Zásadním zjištěním během šetření LN byl nálezn mosazného pouzdra oka konzoly při demontáži VOP. Nařízená expertíza ovality oka konzole a mosazného pouzdra dokazuje, že v čase vzniku ovality oka konzole nebylo mosazné pouzdro v oku konzoly. Nepodařilo se zjistit, jak mohlo během sestavení a zajištění VOP mosazné pouzdro z oka konzoly vypadnout. Je zřejmé, že mosazné pouzdro nebylo správně zalisováno do oka konzoly. Přesto pilot s takto sestavenou VOP s vůlí (H vakl) absolvoval let v délce více jak 02:30 h. Kontrola materiálového složení pouzdra oka konzoly potvrdila, že předmětné pouzdro je z mosazné slitiny. Nasazením VOP bez mosazného pouzdra vznikla vůle (H vakl) mezi ocelovým čepem a okem konzoly. Vůle umožnila během namáhání VOP aerodynamickými silami povysunutí obou ocelových čepů v axiálním směru z bronzových pouzder a tím změnit úhel náběhu VOP na stoupání kluzáku. Tím došlo u vysoce účinné plovoucí VOP k posunutí použitelných úhlů náběhu a tím pádem omezení podélné říditelnosti kluzáku.

Obr. 9 – Zdeformované osazení levého bronzového pouzdra vysunutým ocelovým čepem konzole

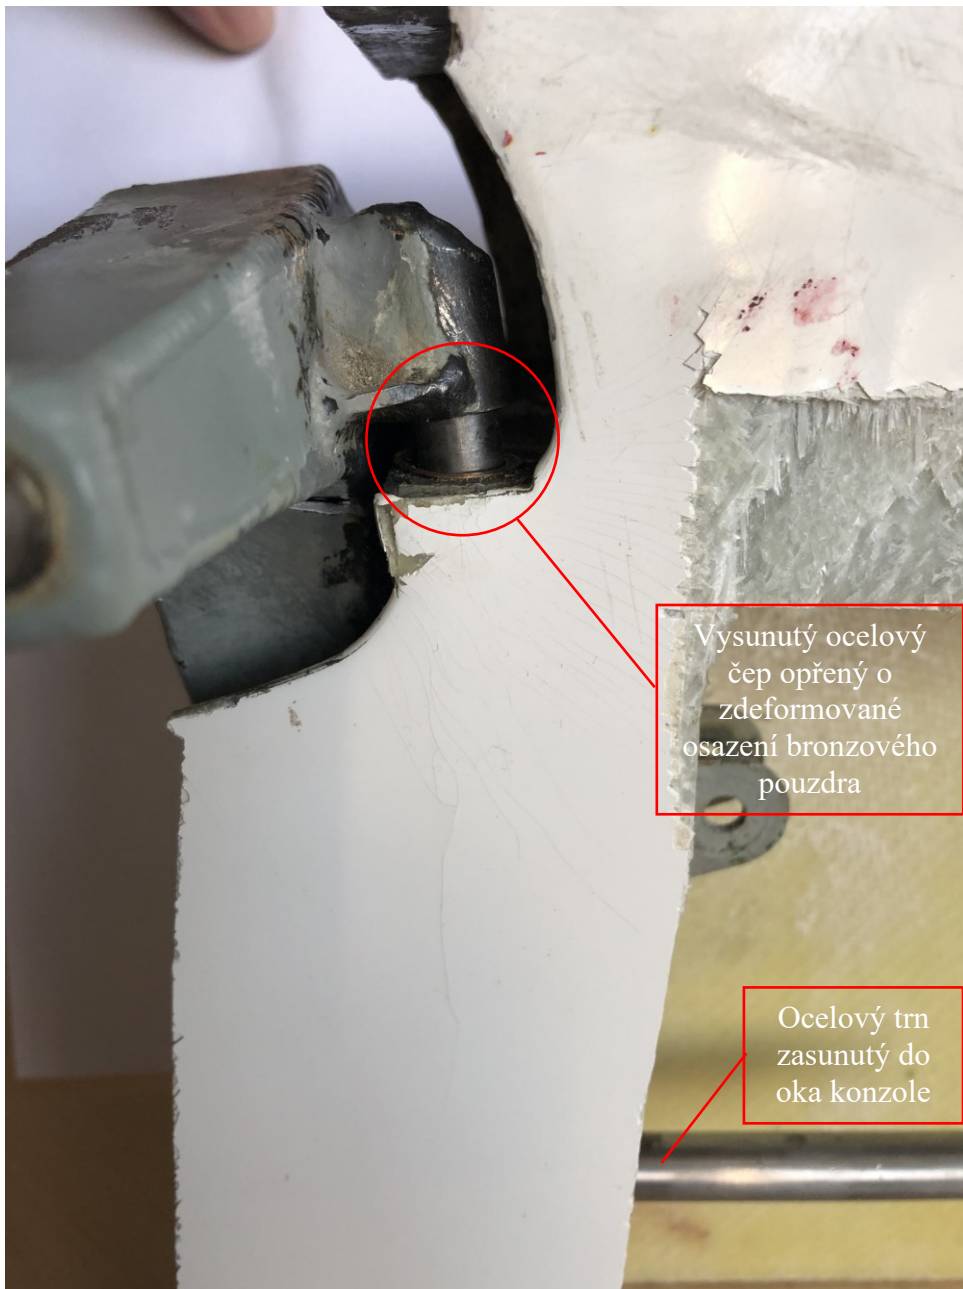
Příčinou letecké nehody byla ztráta letové způsobilosti kluzáku, z důvodu chybějícího mosazného pouzdra v oku konzole VOP, jejímž důsledkem byla omezená podélná říditelnost kluzáku.

Obr. 10 – Detail povysunutého levého zajišťovacího čepu z bronzového pouzdra a zasunutého ocelového trnu do oka konzole, (bez mosazného pouzdra)

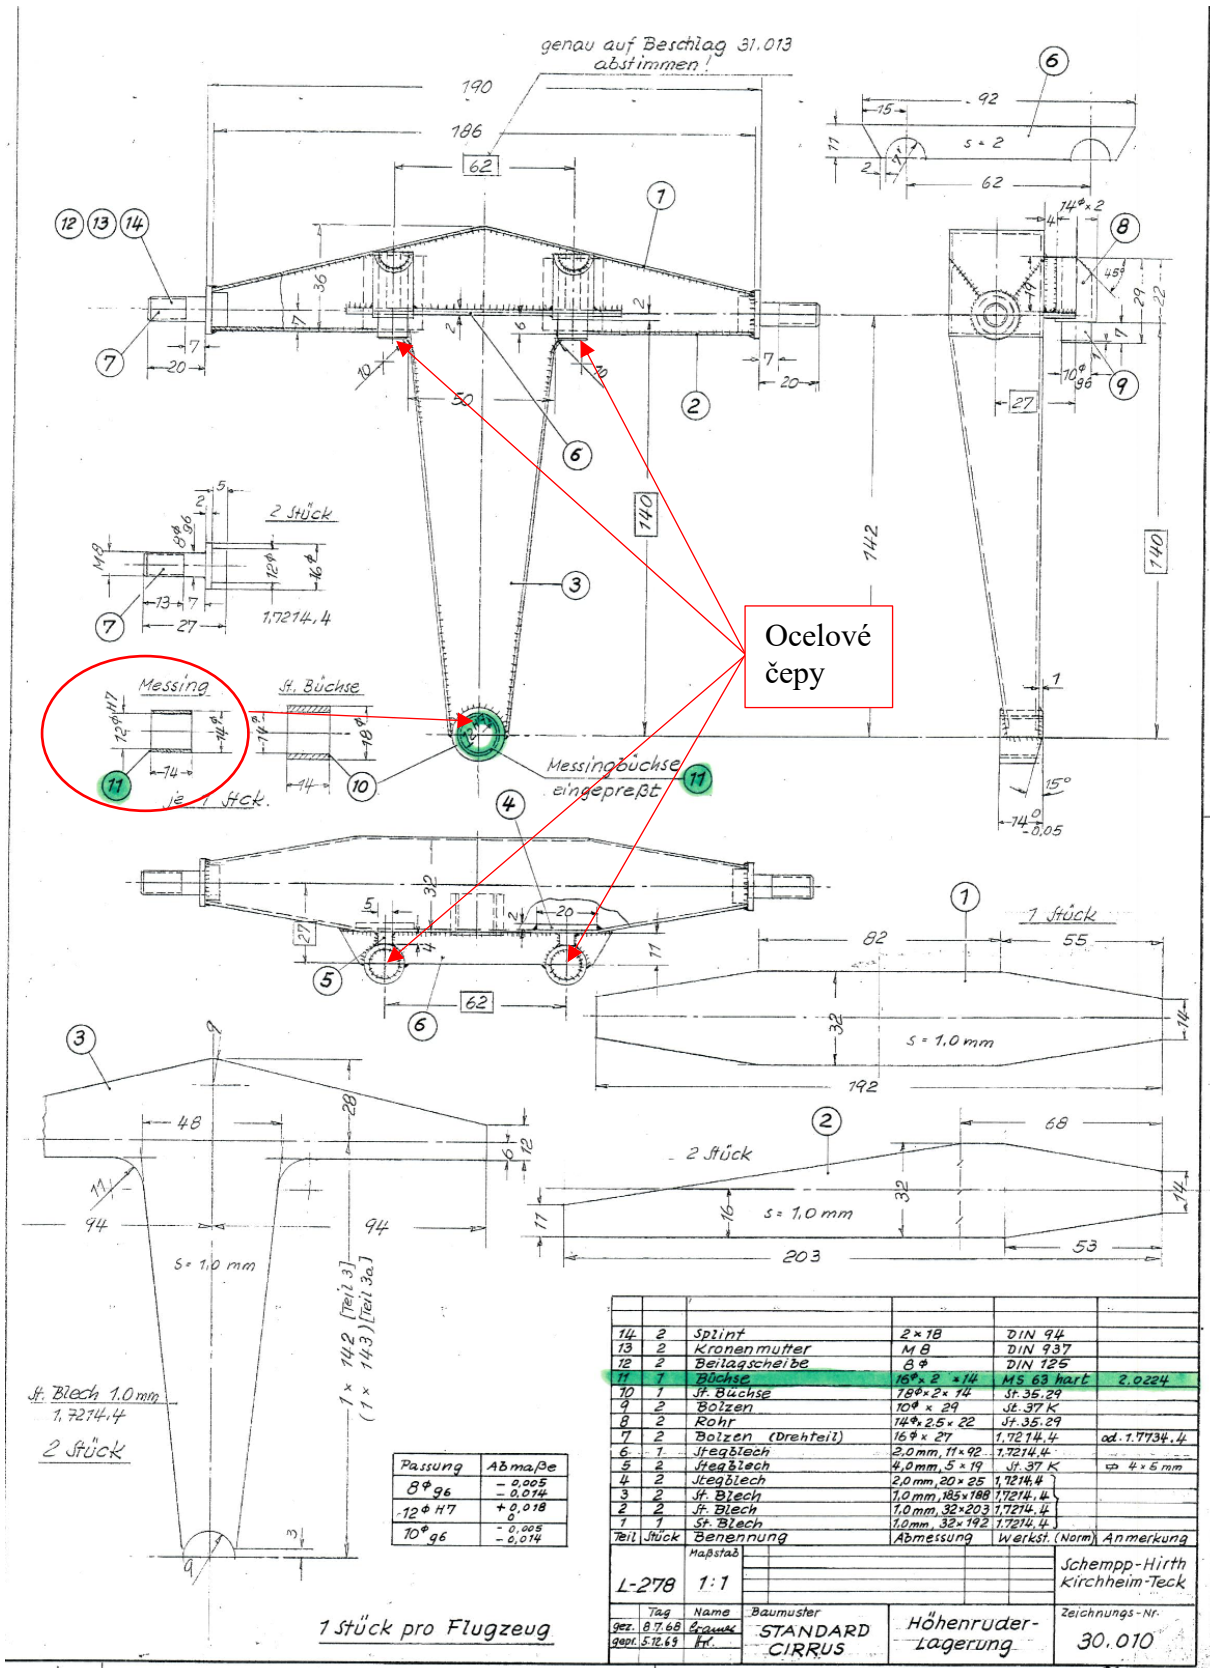
Pro potvrzení správnosti materiálového složení pouzdra oka konzoly byl ÚZPLN osloven výrobce kluzáku, aby výrobní dokumentací viz obr. 11 potvrdil materiál pouzdra oka konzoly. Byla zjištěna shoda materiálu předmětného pouzdra (mosazná slitina) s německým popisem materiálu pouzdra *messing* na dokumentaci výrobce. Nelze ovšem doložit, potvrdit ani vyvrátit, zda je předmětné pouzdro původním originálním pouzdem od výrobce.

Obr. 11 – Kopie originálního dokumentu výrobce. Konzole s ocelovými čepy a mosazným pouzdem (Messingbüchse)
