## Rozbor bezpečnosti za 2. čtvrtletí 2021

## Vybrané ukazatele – 2. čtvrtletí 2021

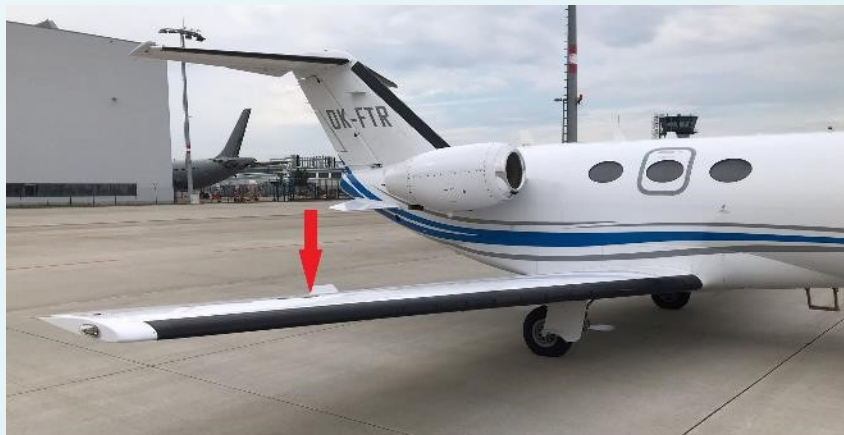
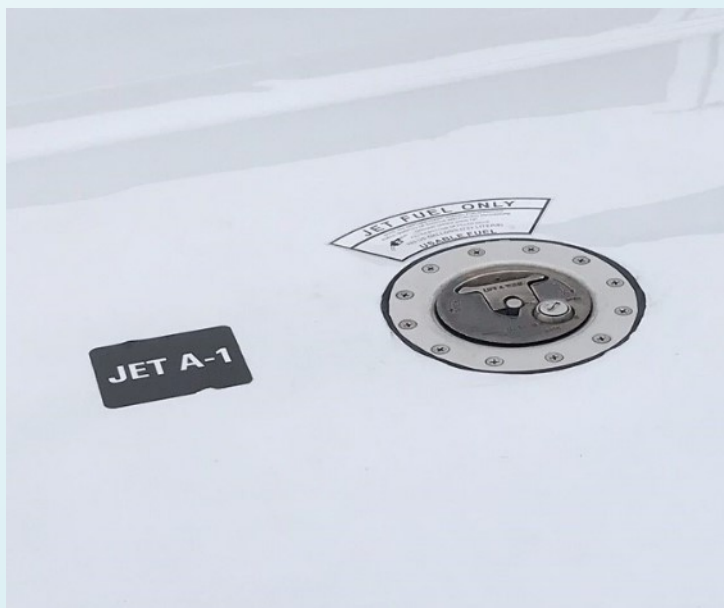
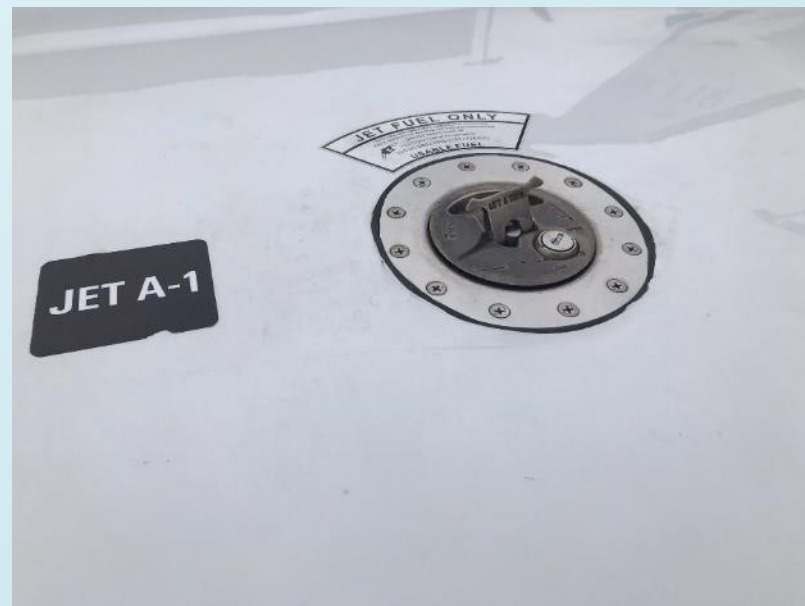
## Incident Cessna 510 – pokračování

- ➔ Pohledem z okna bylo vidět uzávěr palivové nádrže visící za lanko, kterým je připojeno k hrdlu palivové nádrže.
- ➔ Posádka se rozhodla pro návrat zpět na EGKB. Přistání proběhlo bez závad. Hrdlo palivové nádrže, uzávěr a křídlo letadla bylo shledáno bez poškození.
- ➔ Po uzavření palivové nádrže a kontrole letounu byl následující odlet z EGKB již bez závad.

Uzávěr palivové nádrže

Poloha „Uzavřeno“

Poloha „Otevřeno“

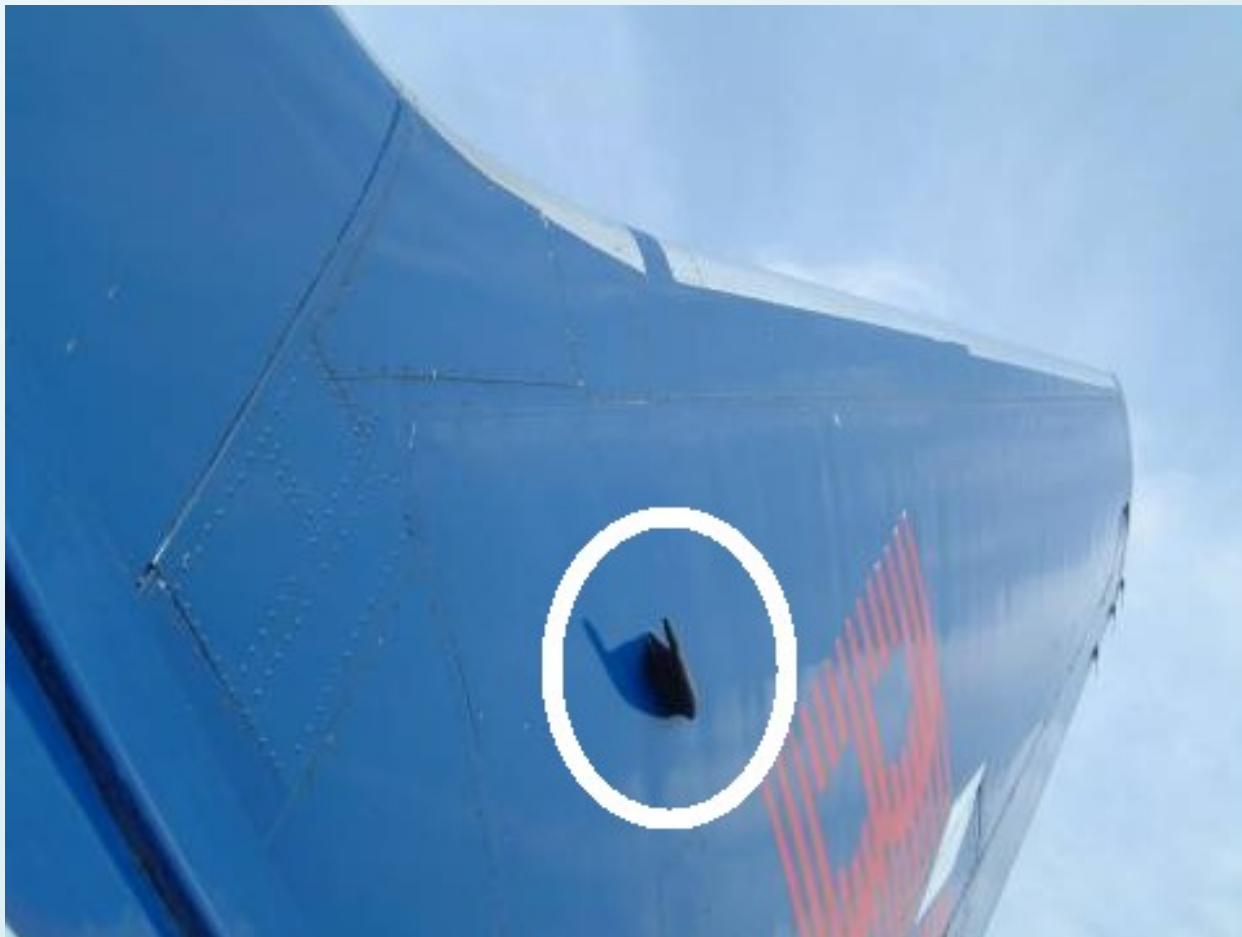
## Incident Boeing 737-800 – pokračování

- ➔ Posádky letounů Boeing 737-800 tuzemského provozovatele po odletu z LKPR zaznamenaly signalizaci „MASTER CAUTION“ a „FEEL DIFF PRESS“.
- ➔ Po provedení QRH checklistu a po konzultaci s technickou podporou se posádky vrátily zpět do LKPR, kde letouny bezpečně přistály.
- ➔ Při kontrole snímačů statického tlaku techniky společnosti byly u obou letounů zjištěny nečistoty (hmyzí larvy a prach) ve snímačích.
- ➔ Po vyčištění komponentů a testech byly letouny uvolněny do provozu.

Umístění snímačů tlaku na kýlu letounu Boeing 737-800

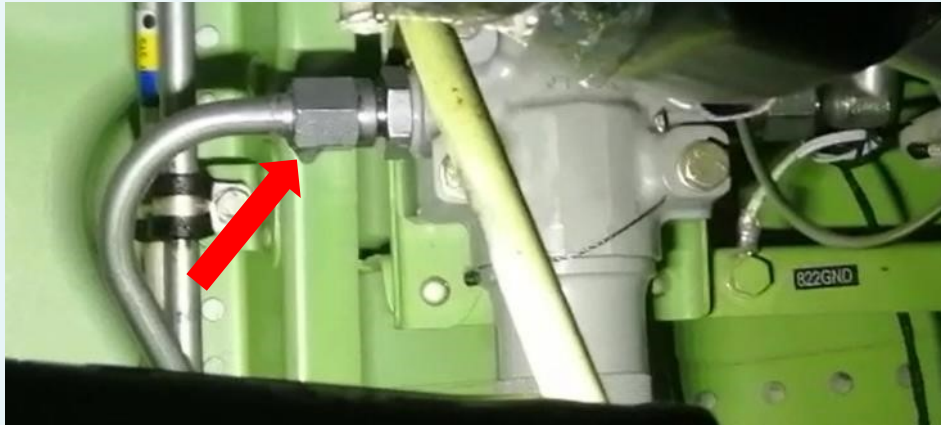
- ➔ Příčinou úniku hydraulické kapaliny byla netěsnost u šroubení trubky tlakové větve před filtrem hydraulické kapaliny.

Červená šipka označuje místo úniku hydraulické kapaliny

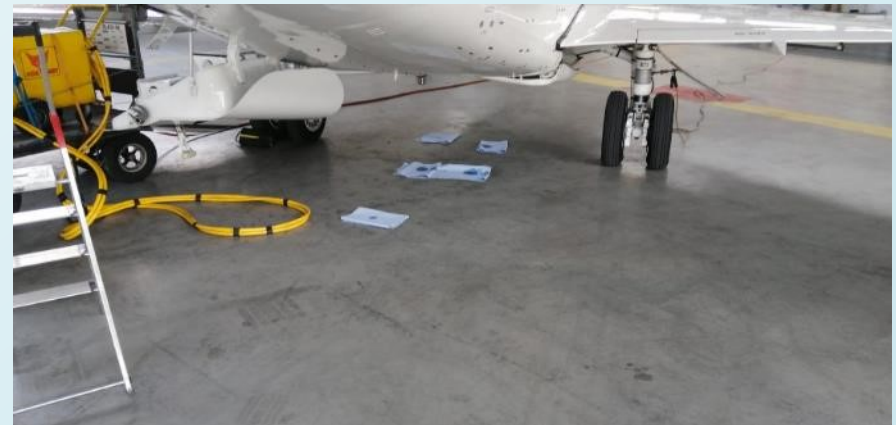
Stopy úniku hydraulické kapaliny na podlaze hangáru

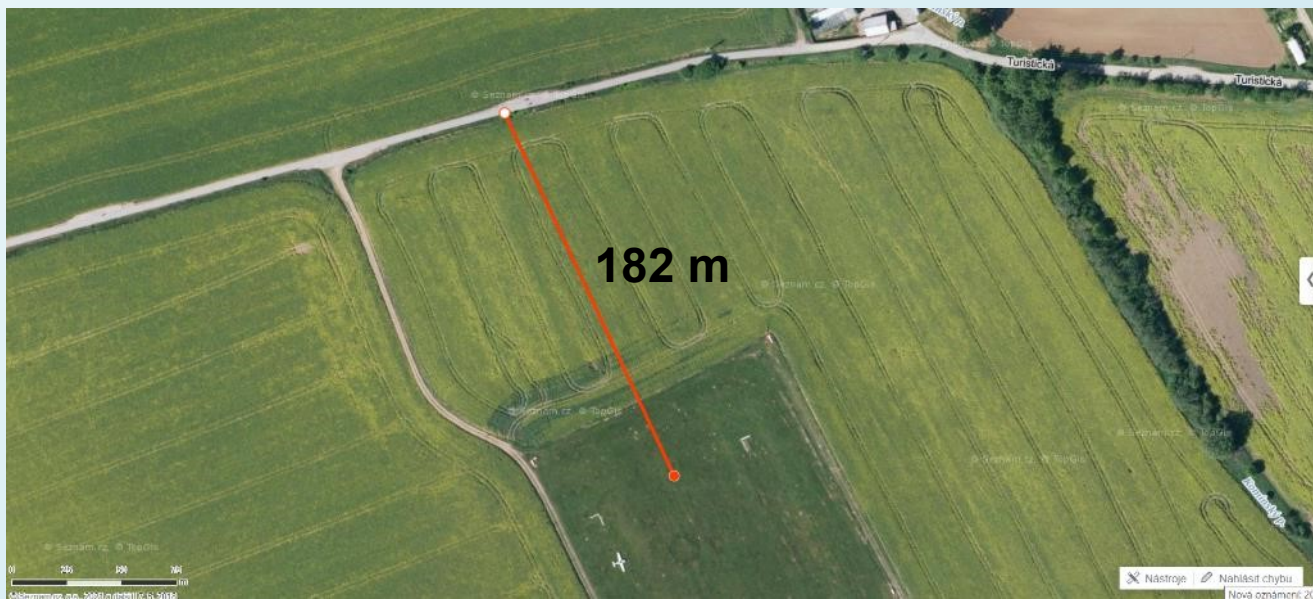
- ➔ Zasažená osoba byla ihned prohlédnuta přítomným členem aeroklubu, který je profesně členem jednotky RZS JMK, nebylo zjištěno žádné zranění ani subjektivní problémy.
- ➔ Kontakt s vlečným lanem byl v oblasti hlavy a to pouze s textilní částí lana, ocelové kroužky na konci lana osobu minuly.

Poloha místní komunikace vůči RWY 16 LKCM

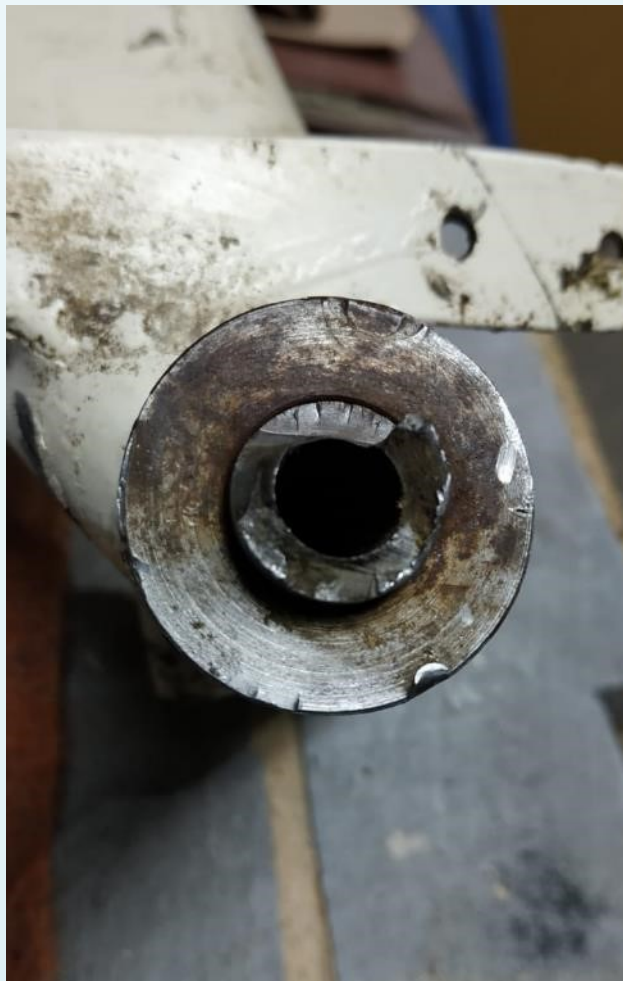
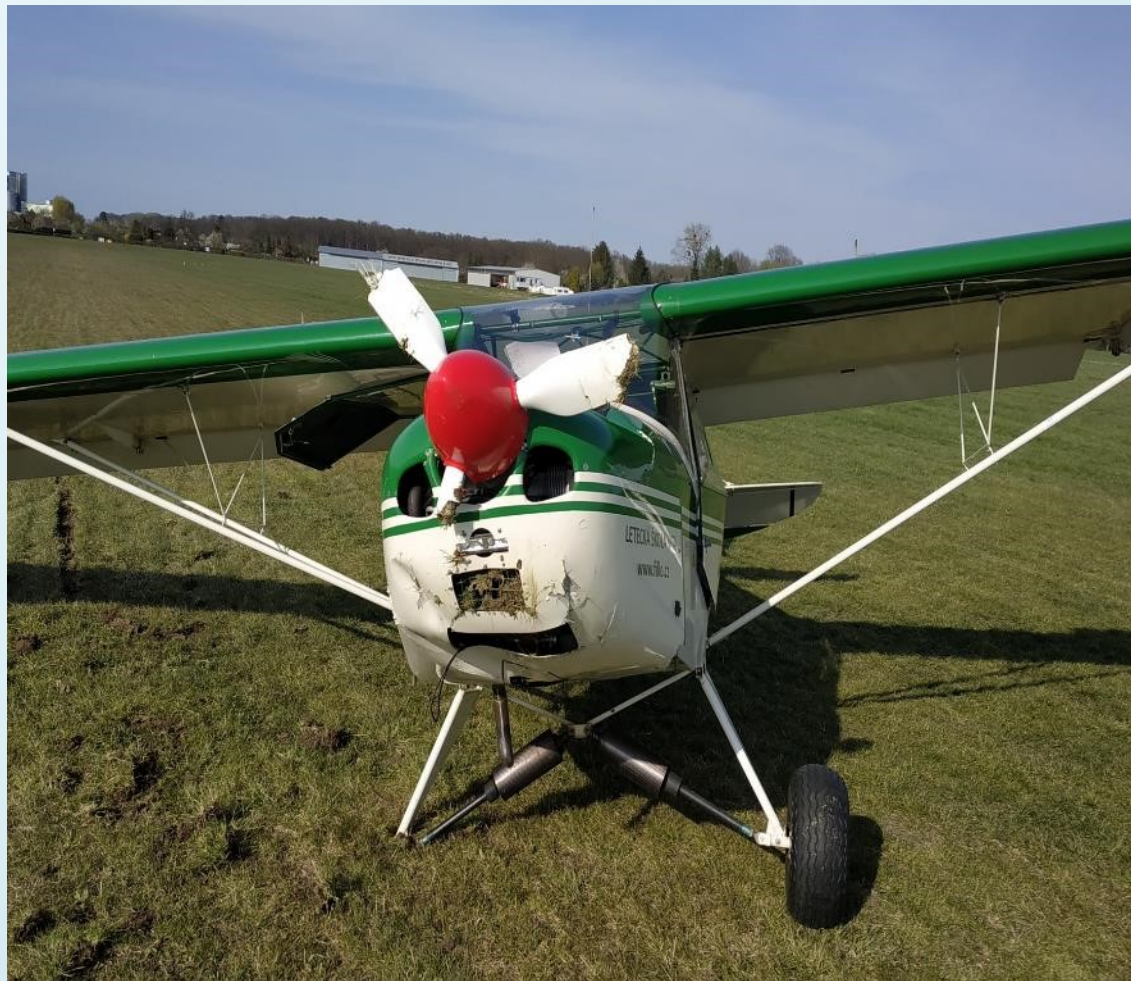
## Letecká nehoda ULL Tulák – pokračování

- ➔ Instruktor s pilotem létali okruhy na letišti Kroměříž.
- ➔ Při letmém přistání došlo po dosednutí na dráhu k ulomení osy pravého kola podvozku.
- ➔ Po prosednutí UL letounu na zem došlo k jeho překlopení na vrtuli.
- ➔ Došlo k ulomení pravého kola hlavního podvozku, ulomení listů třílisté vrtule, deformace spodního krytu motoru a poškození náběžné hrany na konci levé poloviny křídla.
- ➔ Posádka nebyla zraněna.
- ➔ Prvotní příčinou letecké nehody se jeví únavová trhлина dlouhodobě namáhané osy kola hlavního podvozku.

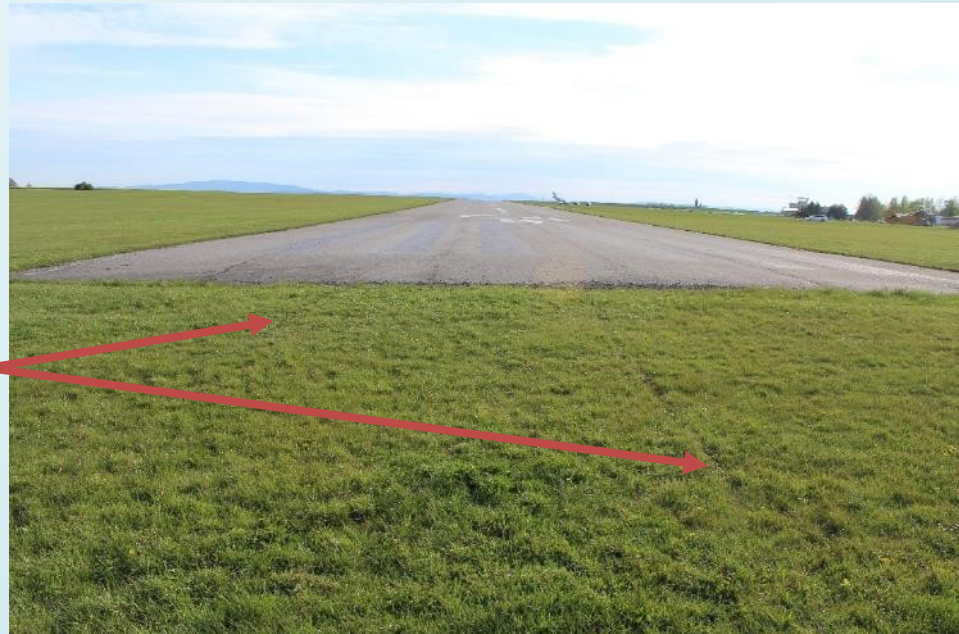
- ➔ První kontakt hlavního podvozku se zemí byl ve vzdálenosti cca 10 metrů před prahem RWY 24R.
- ➔ Dosednutí bylo dle vyjádření osob na palubě tvrdší než obvykle, ale nebylo hodnoceno jako vysloveně tvrdé přistání.
- ➔ Následoval odskok, po kterém došlo ke kontaktu přední podvozkové nohy s povrchem dráhy.

Stopy od kol  
hlavního  
podvozku

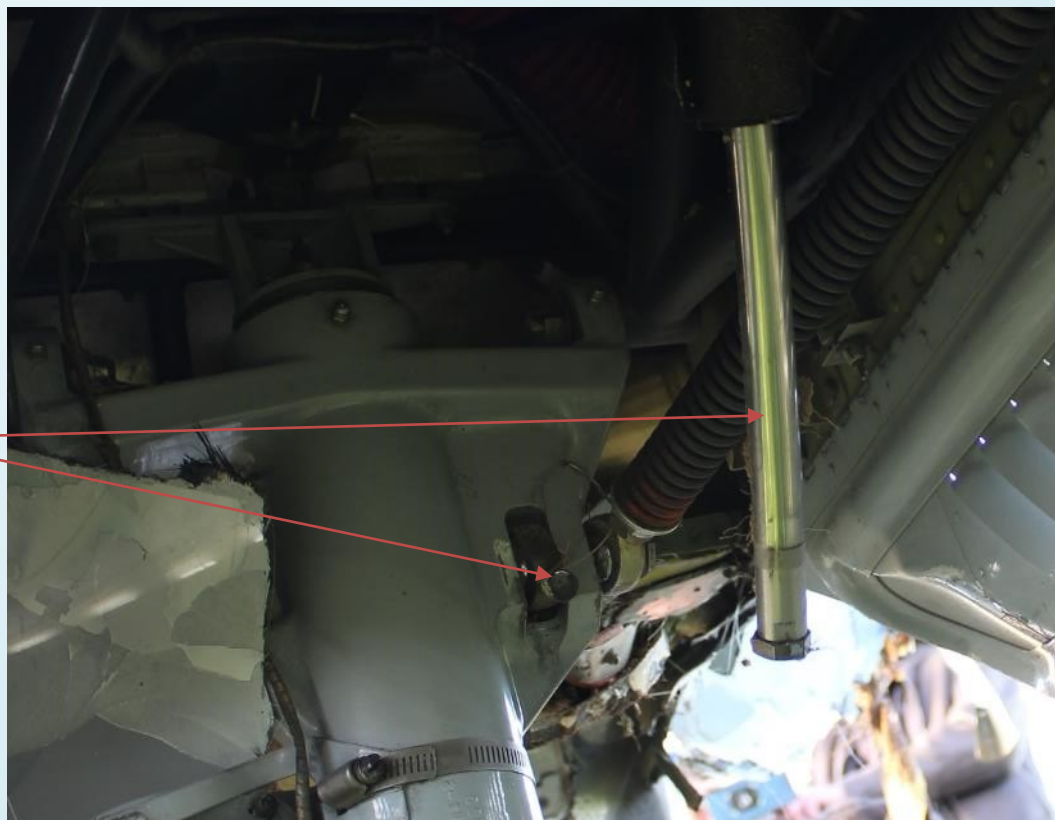
- ➔ Na přední podvozkové noze došlo při dotyku s povrchem dráhy ke zlomení vzpěry a následnému kolapsu přední podvozkové nohy.
- ➔ Důvod zlomení vzpěry je předmětem šetření.

Části zlomené  
vzpěry

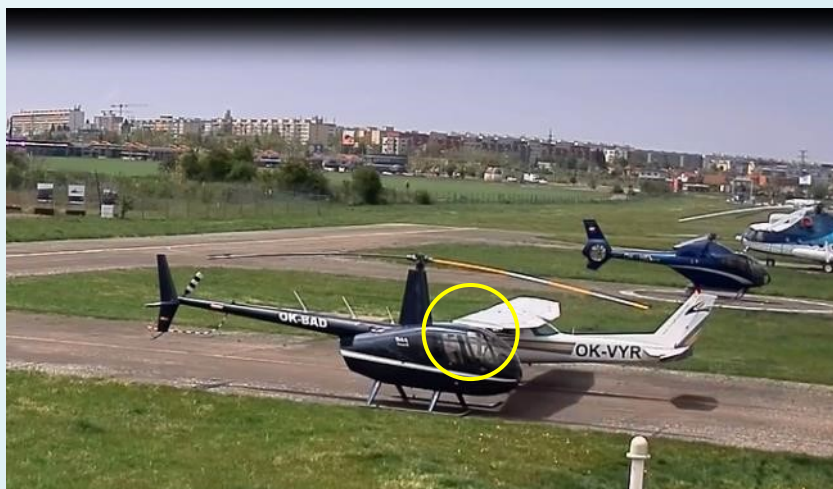
- ➔ Letoun při míjení narazil do vrtulníku koncem levé poloviny křídla. Po prvním nárazu letoun pokračoval v pohybu a zničil zábleskový maják a poškodil vyrovnávací rotor. Přitom došlo k jeho protočení, i když byla zatažená brzda nosného rotoru.

Letoun při prvním kontaktu s vrtulníkem (záznam bezpečnostní kamery)

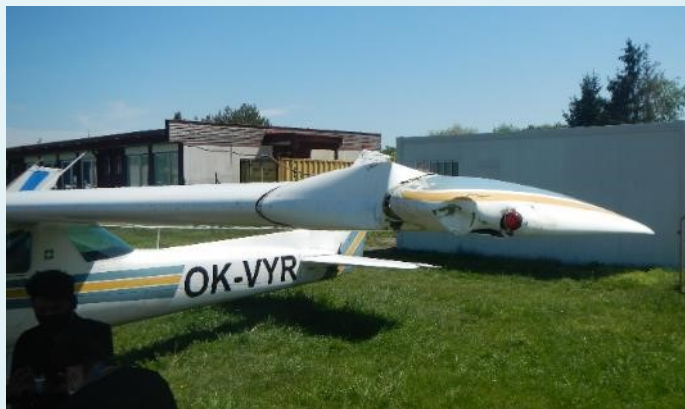
Poškozený konec levého křídla letoun F152

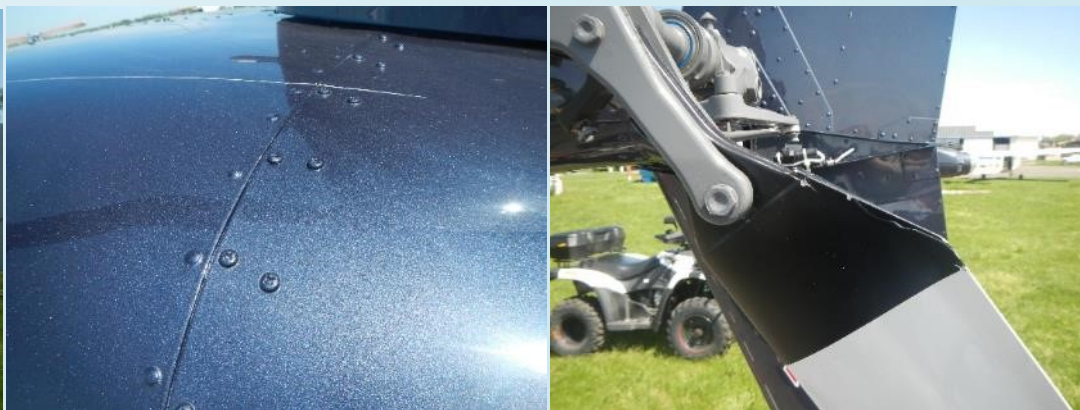
Poškození vrtulníku R44 na vrchu kabiny a ocasní vrtulky

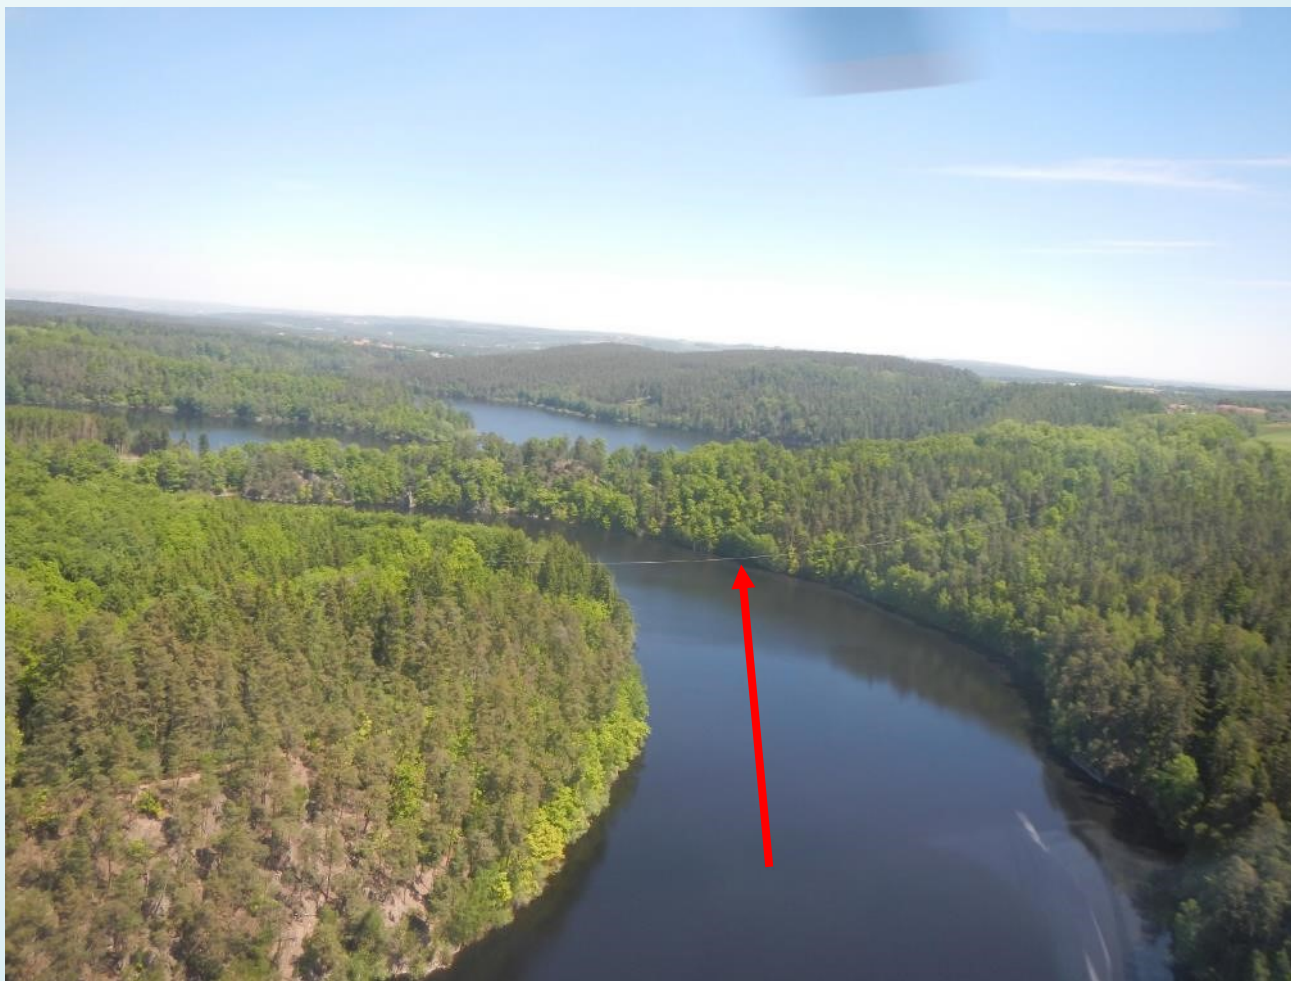
- ➔ Piloti (cizí státní příslušníci) se skupinou pěti UL vrtulníků prováděli rekreační navigační let.
- ➔ Po vstupu do FIR Praha plánovali let nad vodními plochami v jižní části ČR.
- ➔ Při letu nízko nad hladinou vodní nádrže Římov jeden UL vrtulník narazil do jednoho ze spodních vodičů VN.
- ➔ Došlo k přetržení vodiče a poškození nosného rotoru UL vrtulníku.
- ➔ Pilot z důvodu silných vibrací přerušil let a nouzově přistál na louce na východním okraji města Velešín.
- ➔ Došlo k malému poškození UL vrtulníku.
- ➔ Pilot nebyl zraněn.

Pohled na místo nárazu vrtulníku do jednoho ze spodních vodičů VN

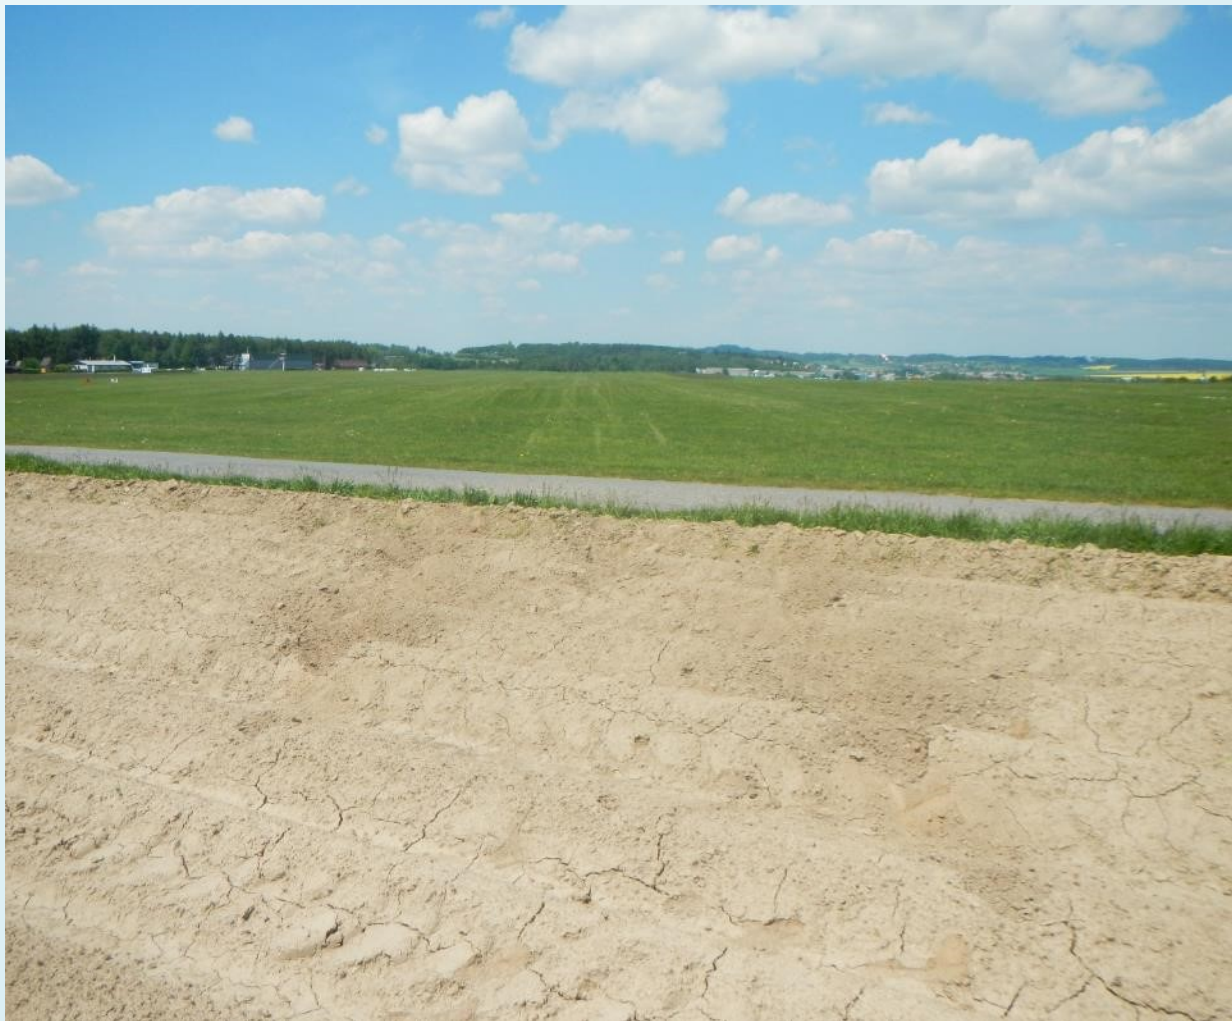
- ➔ Pilot-žák s instruktorem na palubě letounu prováděli výcvikový let v prostoru ATZ LKKA.
- ➔ Po ukončení úlohy posádka prováděla přiblížení na RWY 31.
- ➔ Rozpočet byl prováděn na východní okraj dráhy a pod velmi plochým úhlem.
- ➔ Žák stáhl plyn ještě před letištní plochou a letoun dosednul do pole a následně narazil do brázdy oddělující pole od účelové komunikace na východním okraji letiště.
- ➔ Letoun po nárazu do překážky odskočil a po dosednutí pokračoval ve výběhu a po cca 400 ujetých metrech se zastavil na RWY 31.
- ➔ Došlo k poškození letounu velkého rozsahu.
- ➔ Posádka nebyla zraněna.

Pohled na místo dosednutí letounu před RWY 31 do pole

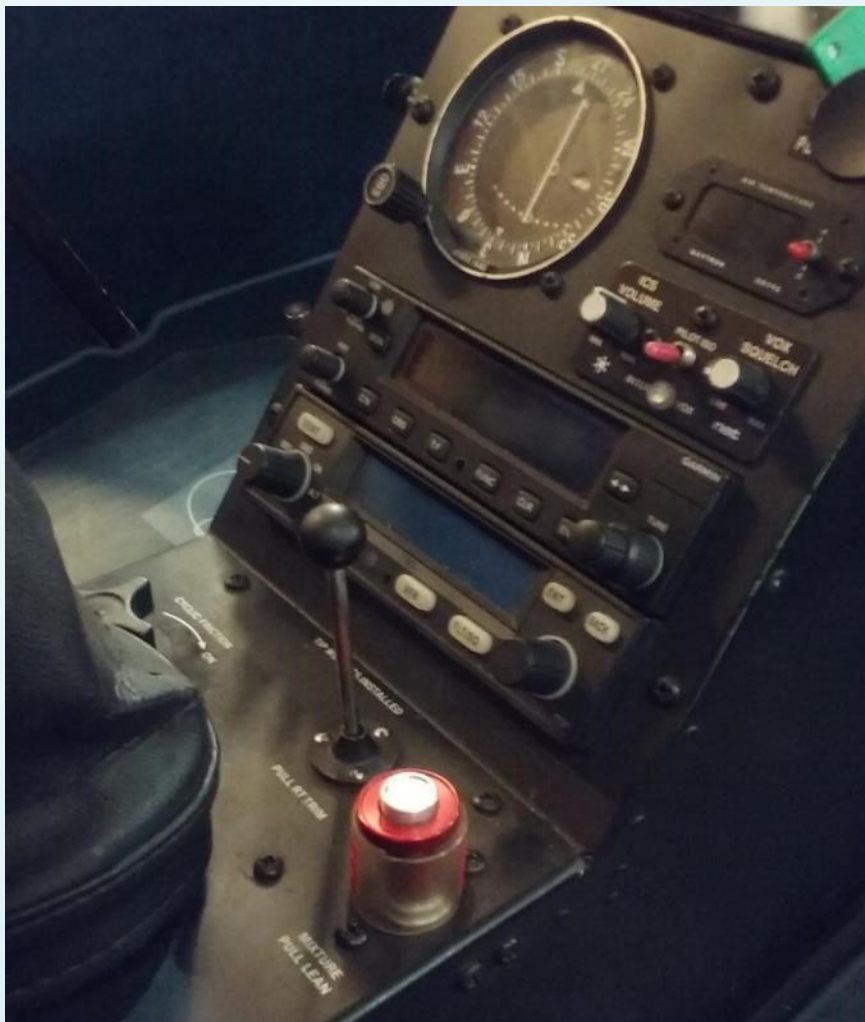
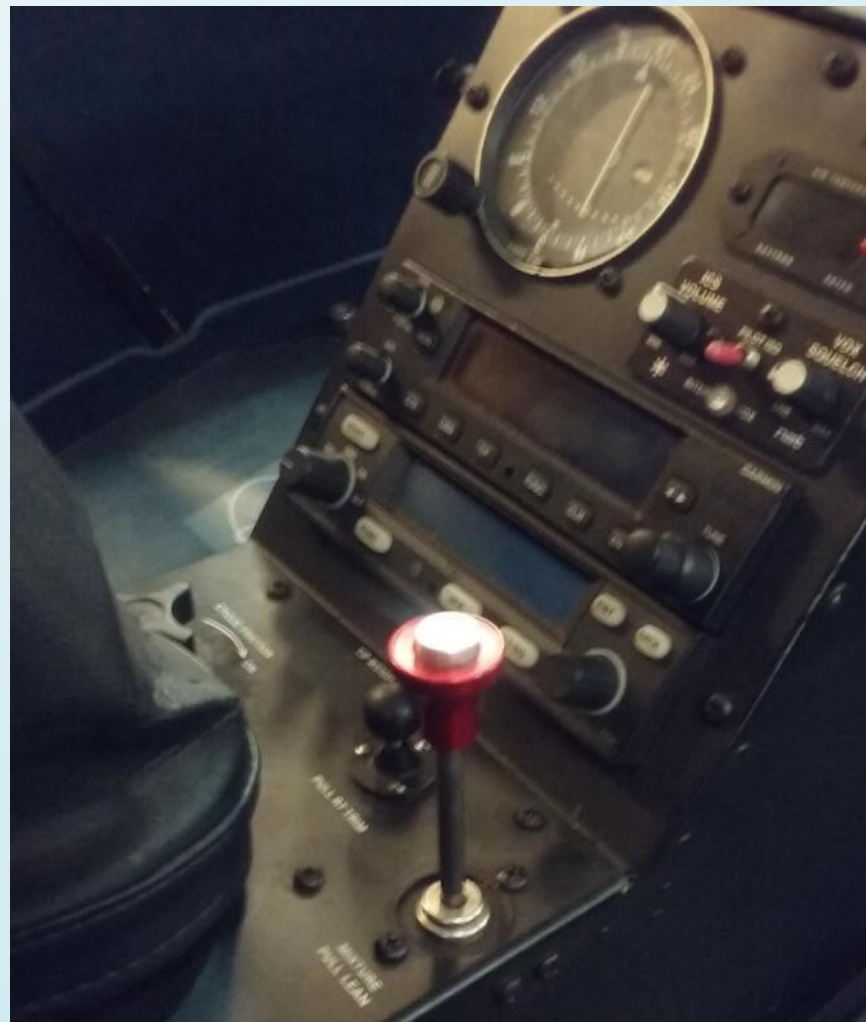
Správná poloha ovladače bohatosti směsi.  
Ovladač vyvážení cyklického řízení vytažen

Vytažením ovladače bohatosti směsi došlo  
k vypnutí motoru

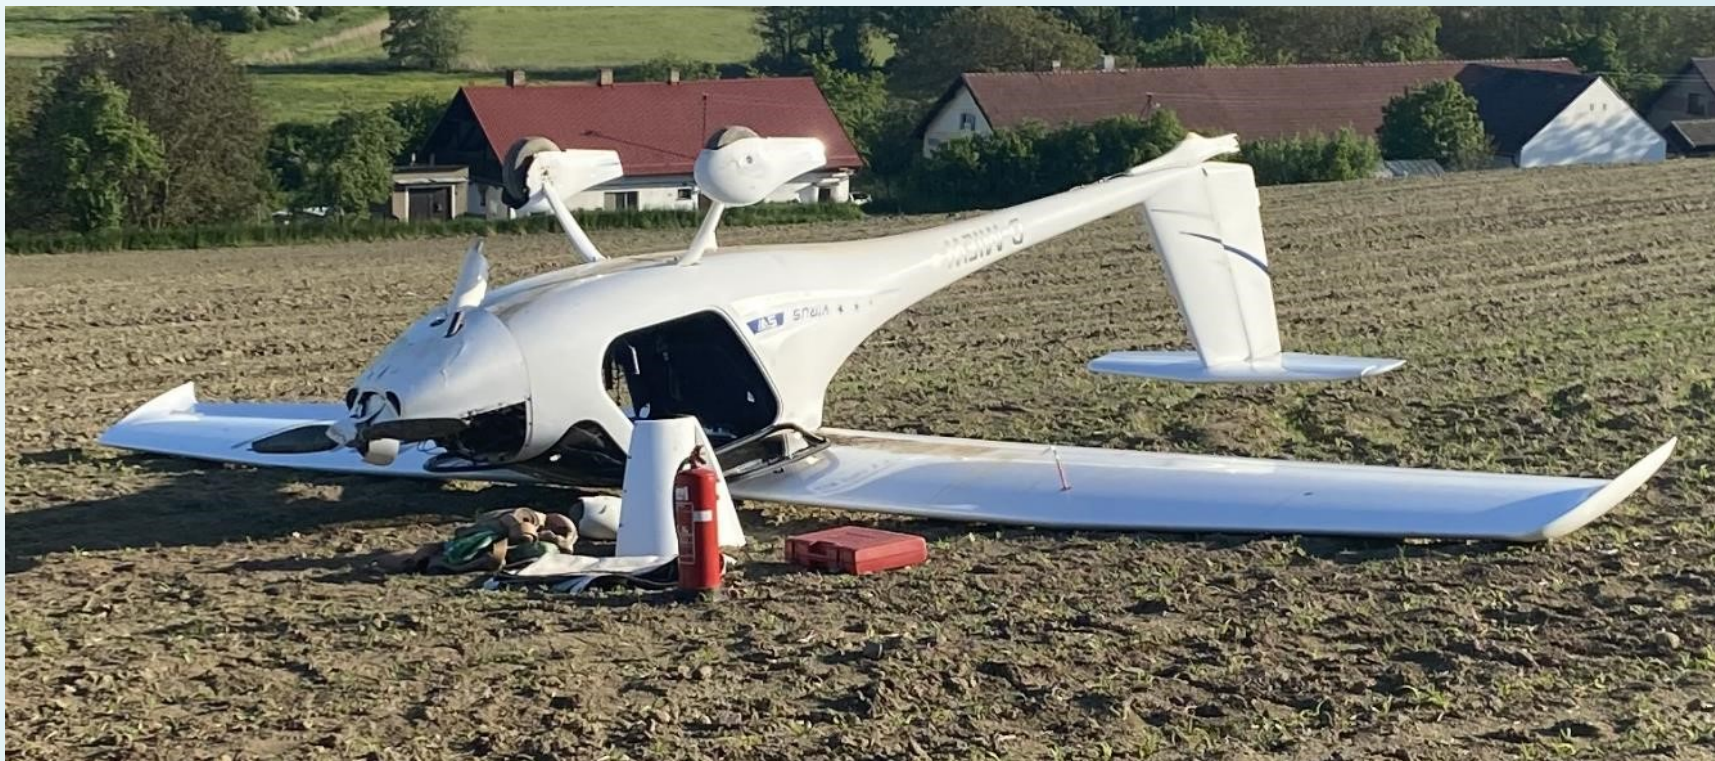
- ➔ Zahraniční pilot s cestujícím prováděli navigační let z LKCS (České Budějovice) do LKPM.
- ➔ Z důvodu náhlé nevolnosti cestujícího se pilot rozhodl pro přistání do terénu cca 8 km jižně od LKPM. Pilot i cestující vyvázli bez újmy na zdraví.
- ➔ V průběhu přistání došlo k nárazu předového podvozku do výmolu a k převrácení UL letounu na záda.
- ➔ Při LN došlo k vylovení předového podvozku, zničení vrtulových listů, poškození kapotáže motoru, laminátových krytů hlavního podvozku.
- ➔ UL letoun byl po ohledání vlastníky přepraven k opravě do země registrace.

UL letoun Pipistrel Virus SW na místě letecké nehody

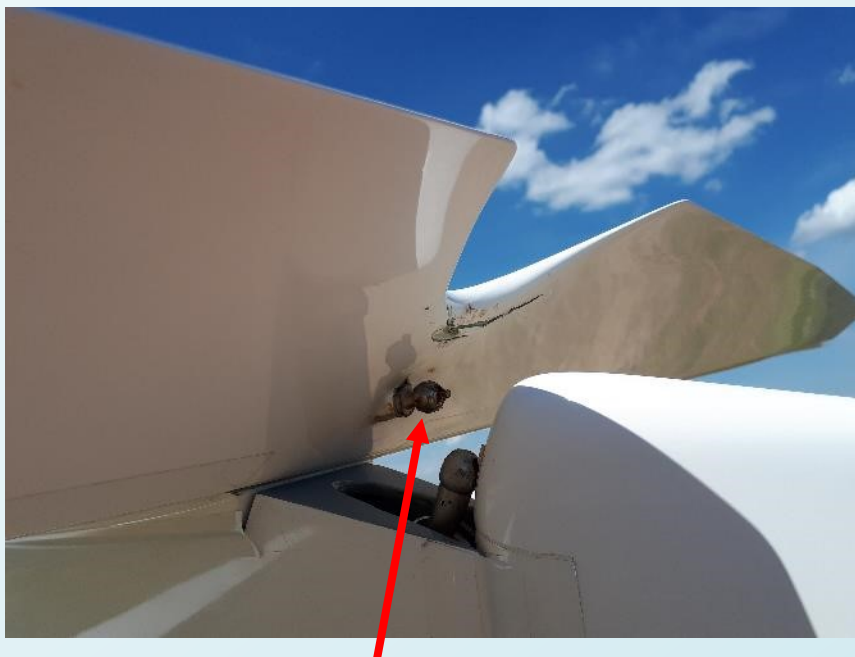
- ➔ Příčinou neovladatelnosti kluzáku bylo nezapojení táhla ovládání výškového kormidla při přípravě (skládání) kluzáku k letu.

Nezapojené táhlo ovládání  
výškového kormidla

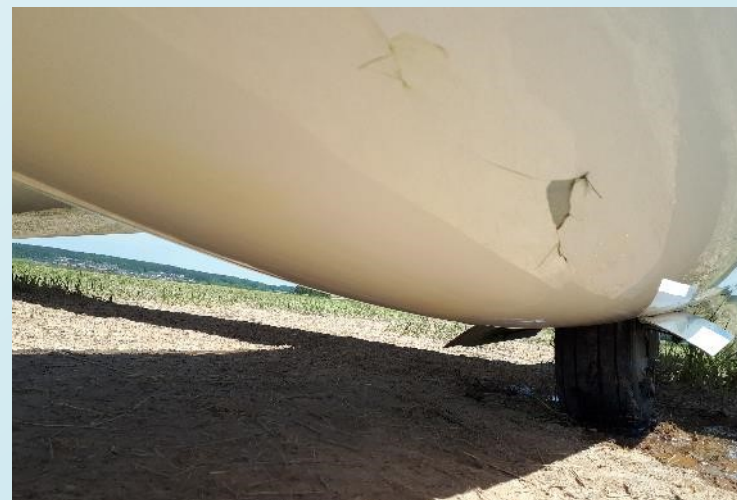
- ➔ Pilot před letem připravoval kluzák ASW 19 B obvyklým způsobem. Po složení a odtažení kluzáku na start čekal asi ještě 1 hodinu na lepší termické podmínky.
- ➔ Vzlet provedl z RWY 26 za vlečným letounem WT9 Dynamic.
- ➔ Po odpoutání potlačil řízení, aby kluzák vyrovnal, ten ale nereagoval a přešel do strmého stoupání.
- ➔ Pilot odpojil vlečné lano, kluzák zpomalil a z výšky cca 15 m přešel do strmého klesání.
- ➔ Kluzák poté narazil přední částí trupu do země a pokračoval ve výběhu až do předpolí RWY 08. Došlo k poškození kluzáku - praskliny na spodní přední části trupu a poškozené výškové kormidlo.
- ➔ Pilot nebyl zraněn.

Spodní přední část trupu – poškození

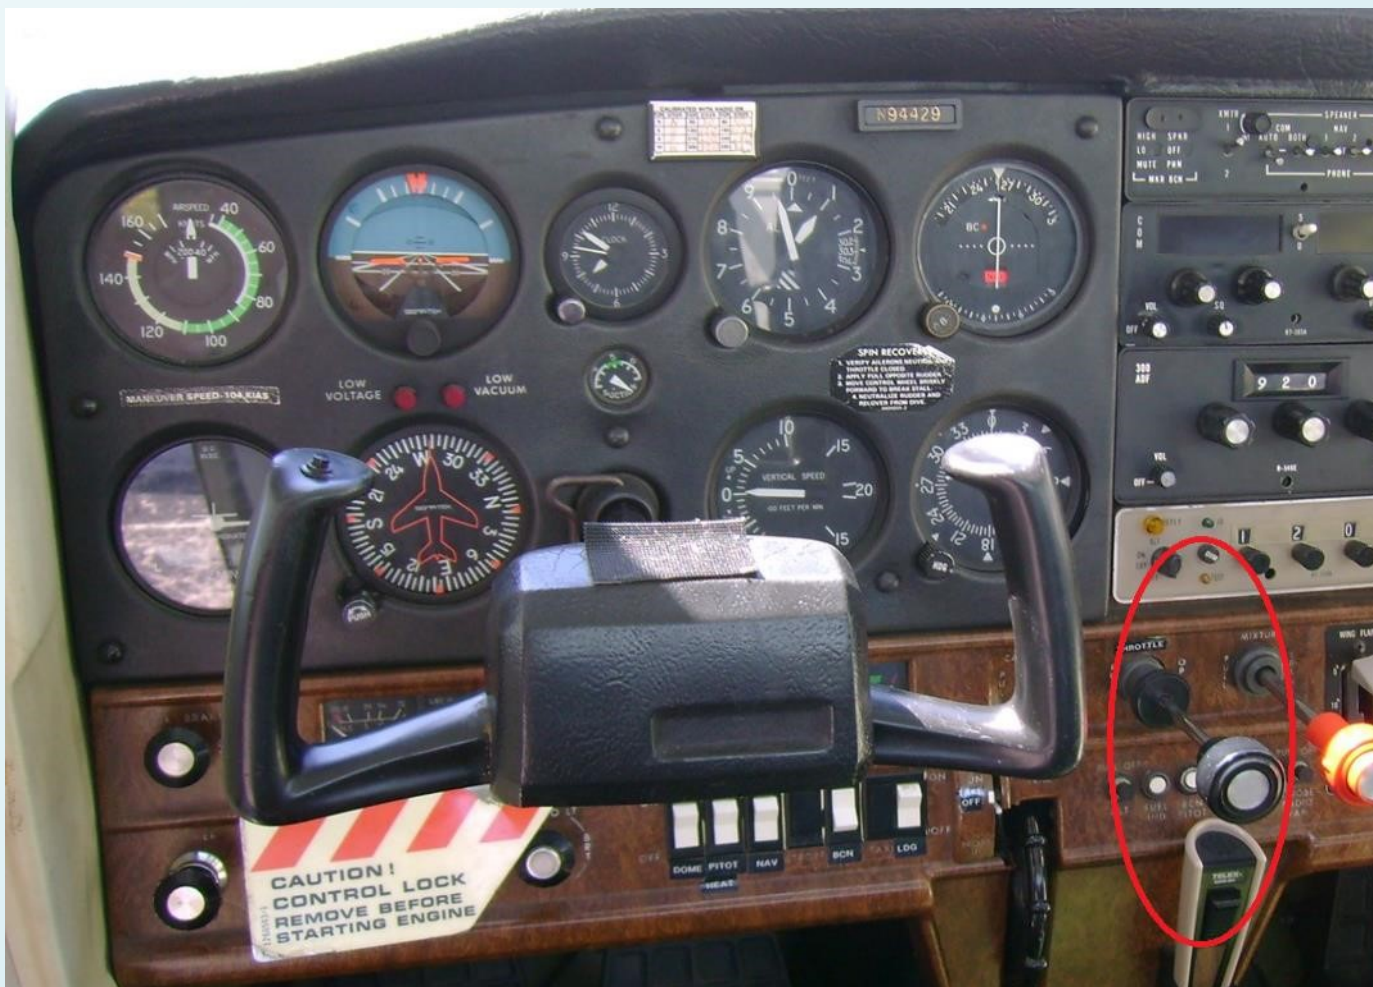
- Žák pod dozorem instruktora prováděl výcvikový let po okruhu LKKL s bočním větrem. Při posledním přiblížení letoun na finále neklesal a pokračoval v letu nad dráhou z důvodu zaseklé palivové přípusti v poloze pro cestovní let, tedy cca 2 200 ot/min.
- Instruktor rozhodl pokračovat v okruzích a pokusit se ovládnutí palivové přípusti uvolnit. Všechny pokusy byly neúspěšné a proto žáka připravil na přistání s vypnutým motorem.
- Podle instrukcí instruktora žák pokračoval na finále, oznámil výšku a rychlost a na pokyn uzavřel přívod směsi, vysunul přistávací klapky, držel zadanou rychlost. Během klesání žák uzavřel přívod paliva a vypnul magneta. Vše potvrdil a provedl dle instrukcí.
- Letoun přistál a zastavil se ve druhé třetině dráhy.

Palubní deska letounu Cessna (oválem označena palivová přípušť)

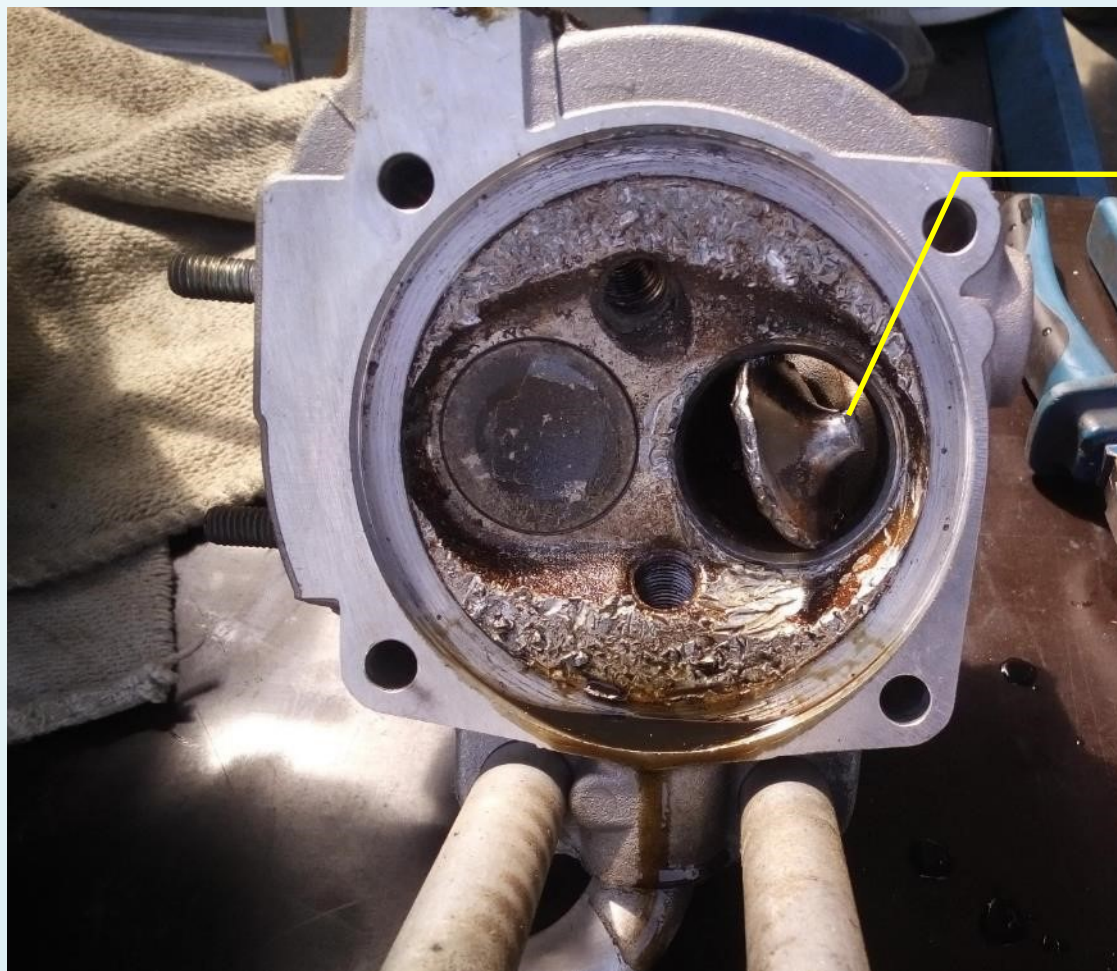
POŠKOZENÝ VENTIL VE 3. VÁLCI  
PRAVÉHO MOTORU

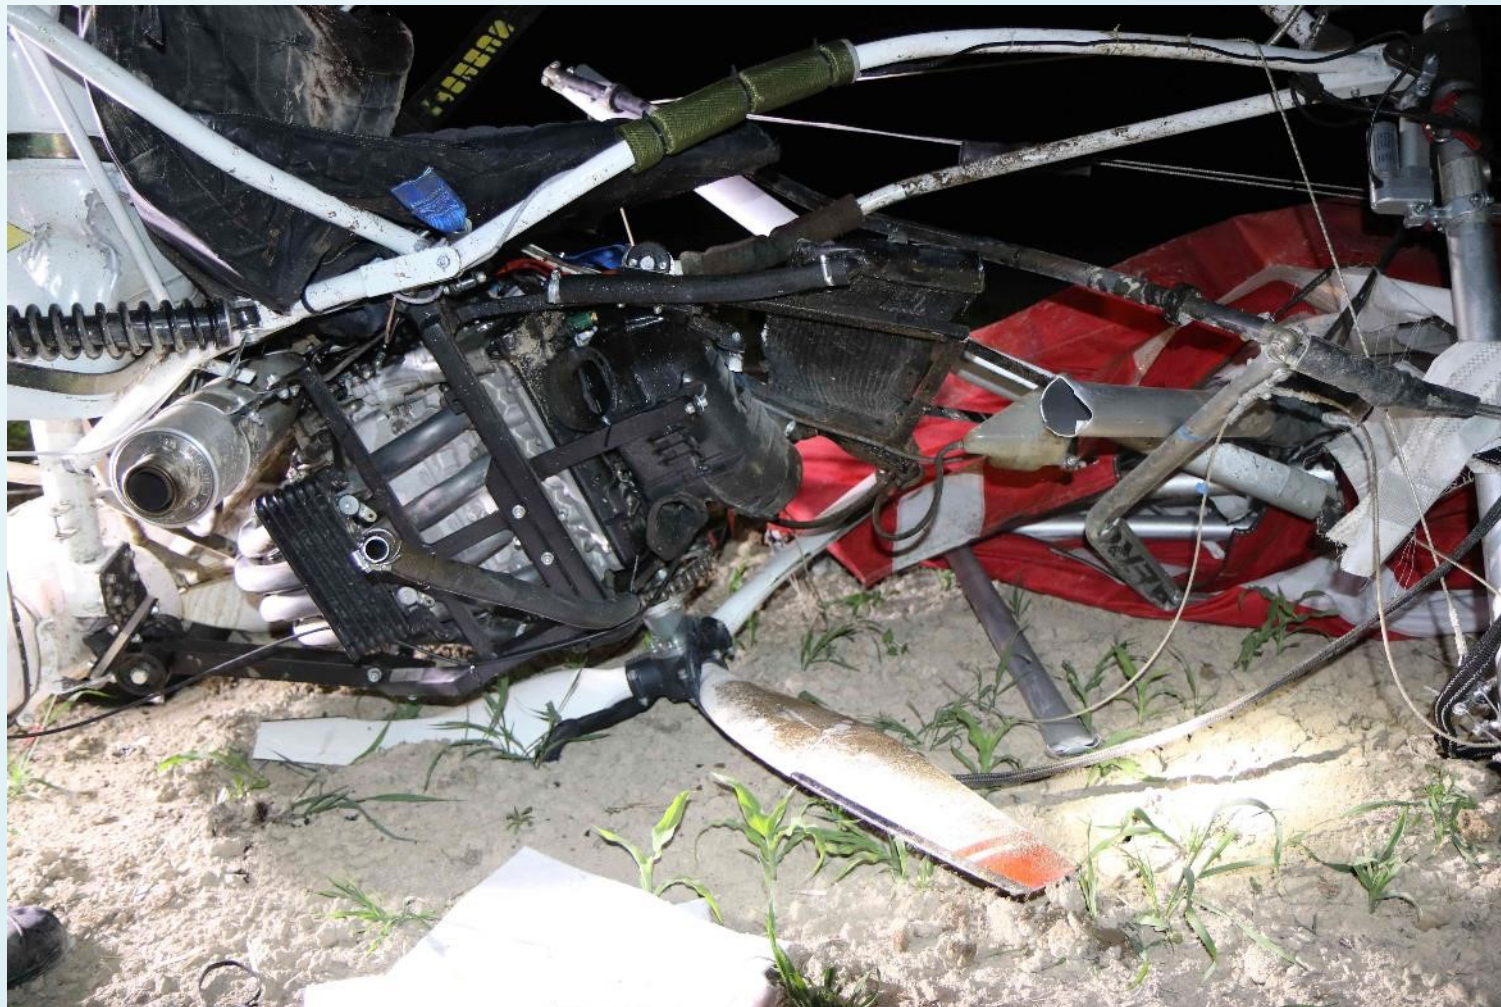
- ➔ Krátce před dopadem na pole ve výšce cca 5-10 m AGL pilot aktivoval záchranný padákový systém, kterým byl MZK vybaven.
- ➔ V důsledku nárazu pilot a cestující zahynuli.

Trosky motorového závěsného kluzáku TOMI 5 CROSS

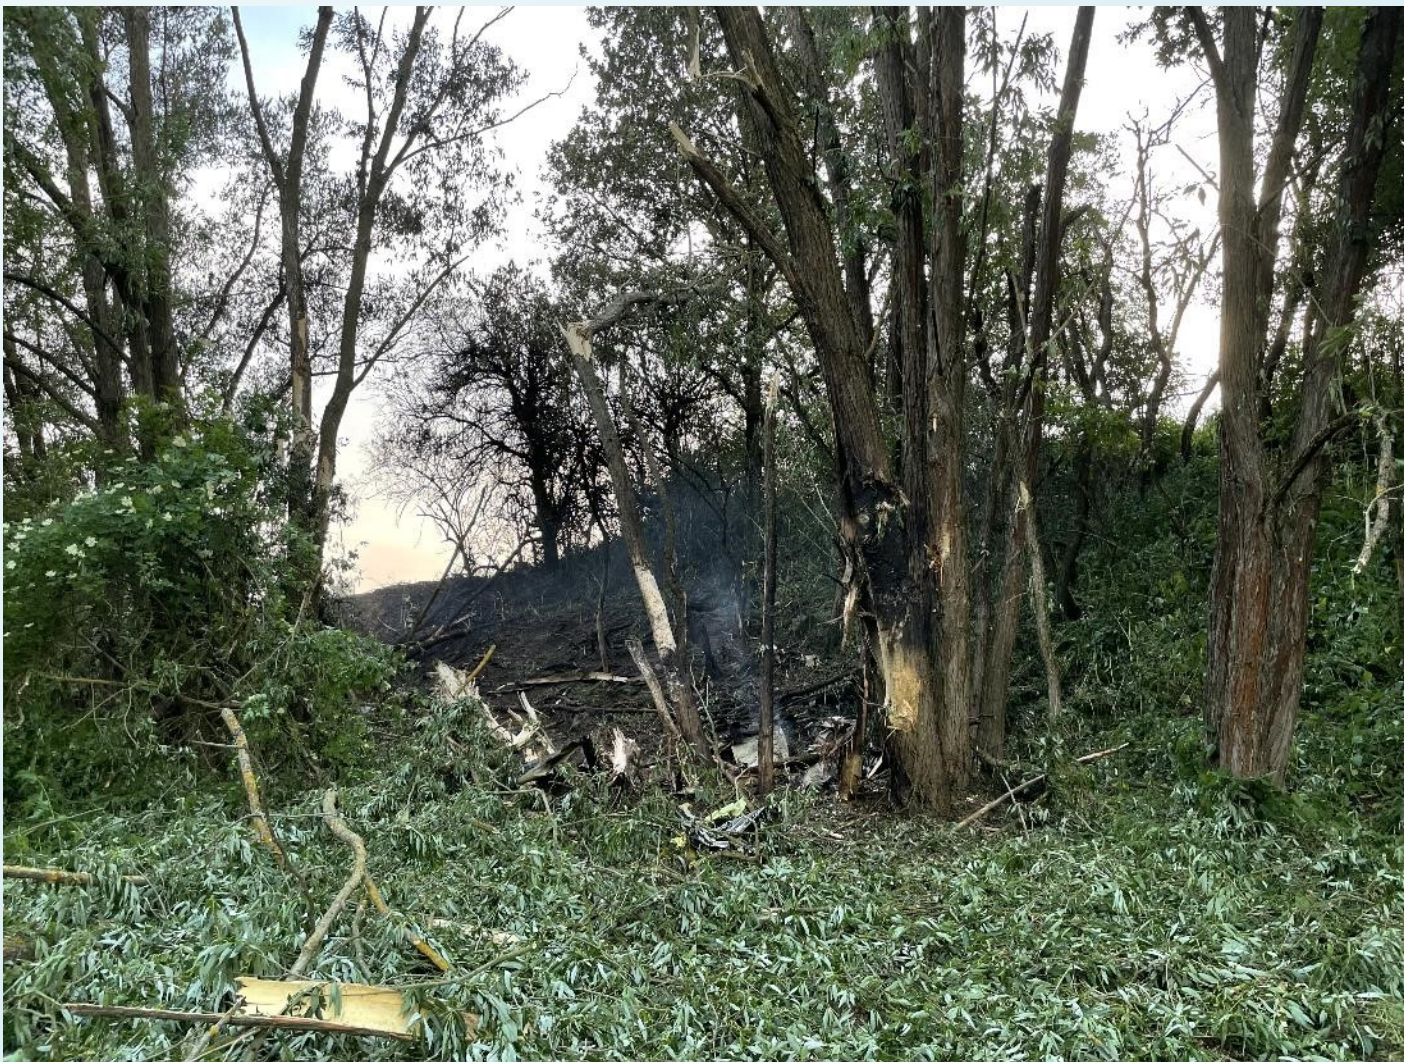
- ➔ Pilot akrobatický manévr nezvládl a s letounem narazil do pásu vzrostlých stromů.
- ➔ Letoun se po nárazu do stromů odrazil od terénu a po cca 120 m dopadl na rozhraní lesa a pole.
- ➔ Pilot v důsledku požáru uhořel, cestující byl těžce zraněn.

Místo prvního dopadu T-28B Trojan
