## Rozbor bezpečnosti za 2. čtvrtletí 2021

## Vybrané ukazatele – 2. čtvrtletí 2021

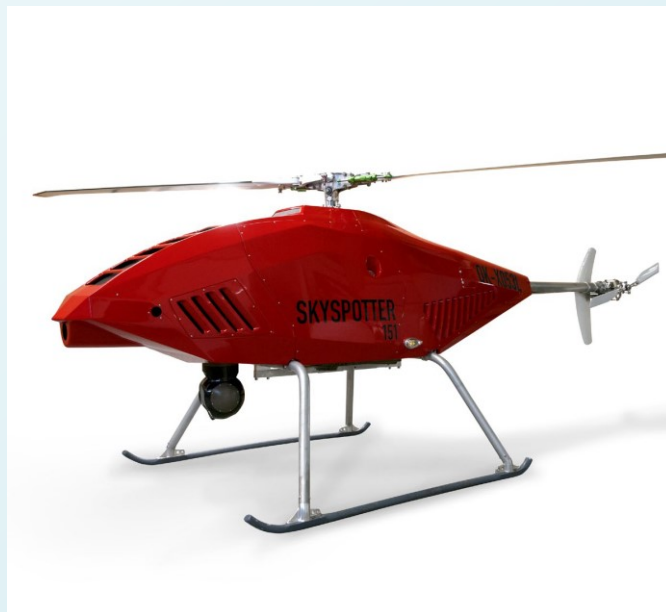
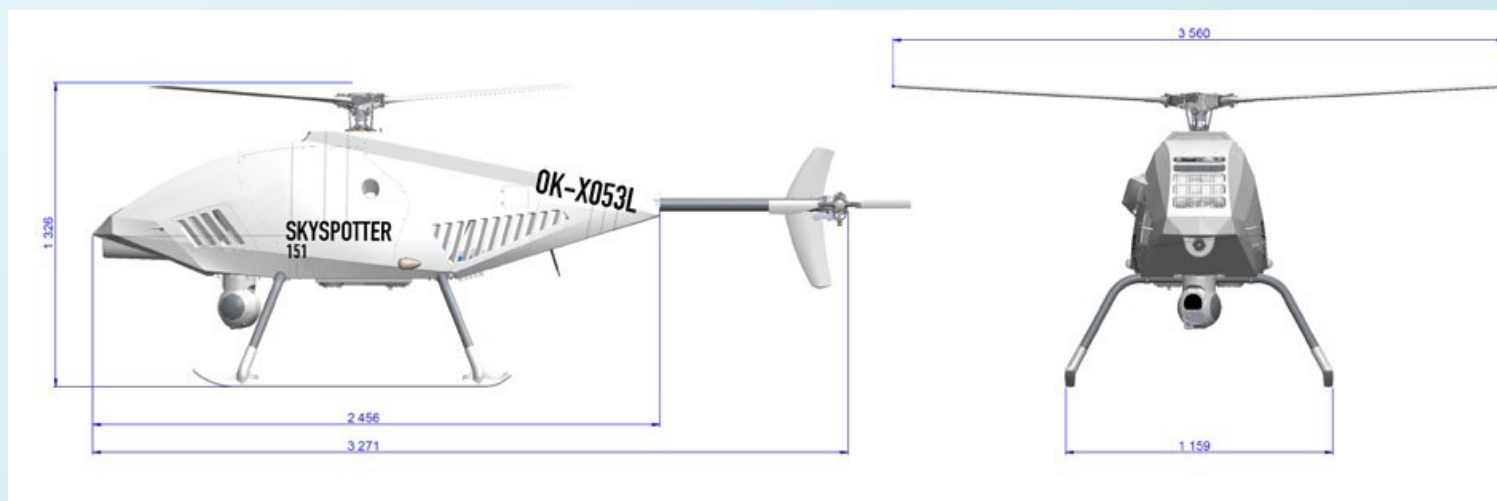
# Bezpilotní vrtulník SkySpotter 151

| Datum | Místo | Kategorie závažnosti | Popis události |
|---|---|---|---|
| 24. 5. 2021 | Semín | Incident | <p>Při startu bezpilotního vrtulník SkySpotter 151 došlo vlivem poryvu větru k převrácení vrtulníku a jeho poškození.</p> <p>Byl testován autonomní vzlet za větru o rychlosti 10 m/s. Pro tento režim je nutné speciální nastavení autopilota, které nelze otestovat jinak.</p> <p>Vrtulník se po startu naklonil na stranu a zavadil nosným rotorem o zem. Celá akce proběhla během několika sekund a nebylo možné ji zásahem pilota ovlivnit. Vše probíhalo na vyhrazeném a zabezpečeném prostoru bez účasti dalších osob.</p> <p>Pilot okamžitě vypnul motor. Došlo k poškození rotoru, podvozku, servomechanismu, chladiče motoru a rámu vrtulníku.</p> |
